RAPPORTO

SULL'ATTIVITA' SVOLTA
DALL'AGENZIA NAZIONALE
PER LA SICUREZZA DEL VOLO

(Anno 2011)

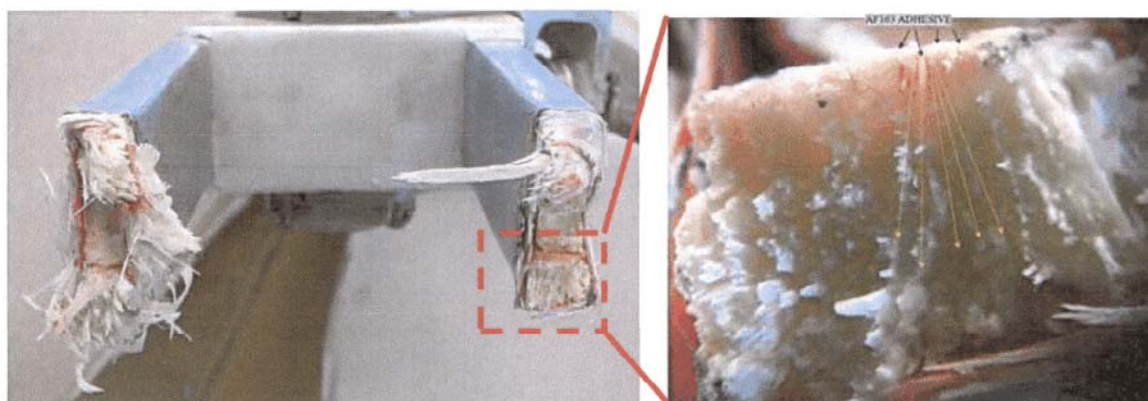
Entrambi gli incidenti hanno evidenziato similarità con l'evento occorso il 3 luglio 2010 allo stesso tipo di aeromobile nella baia del Victoria Harbour di Hong-Kong (AW139 marche B-MHJ): perdita improvvisa del rotore di coda e relativa scatola ingranaggi, nonché della porzione superiore della deriva.

Come già per l'incidente del 2010, le indagini iniziali hanno confermato che tutti e tre i casi sono stati provocati dal preliminare distacco di una pala del rotore di coda in corrispondenza della radice e dal conseguente forte sbilanciamento indotto sull'assieme da tale circostanza.

A sinistra: rottura pala rotore di coda in corrispondenza della radice. A destra: direzione di propagazione della rottura riscontrata sul *trailing edge bottom strap*.

- presenza di difettosità associate al processo di produzione;
- localizzazione di carichi inattesi nella specifica zona della pala;
- possibile incremento dei carichi agenti a seguito di eventuali fenomeni di scollamento (*debonding*) del braccio comando passo.

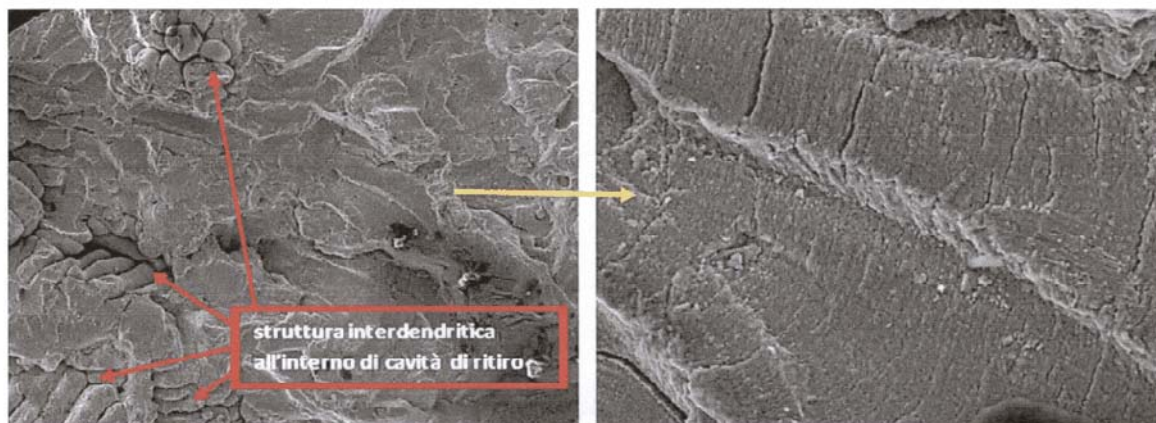
Le indagini fin qui eseguite hanno consentito di determinare che la rottura a fatica evidenziata sulle palette si è originata a partire da alcune difettosità interne alle palette stesse esaminate, a seguito di fenomeni di formazione di strutture interdendritiche all'interno di cavità di ritiro nel corso del processo di produzione (si vedano foto seguenti).

A sinistra: superficie di rottura: osservazione SEM a 300x. A destra: ingrandimento a 2000x della foto a sinistra (zona gialla).

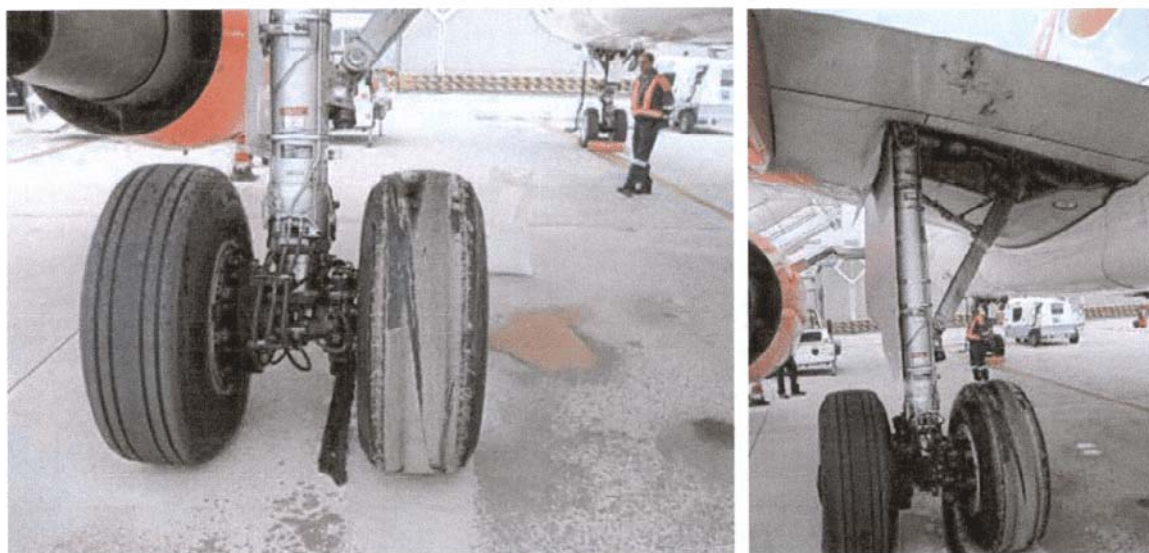
G-EZBO: pneumatico danneggiato (si notino i danni al flap della semiala sinistra).

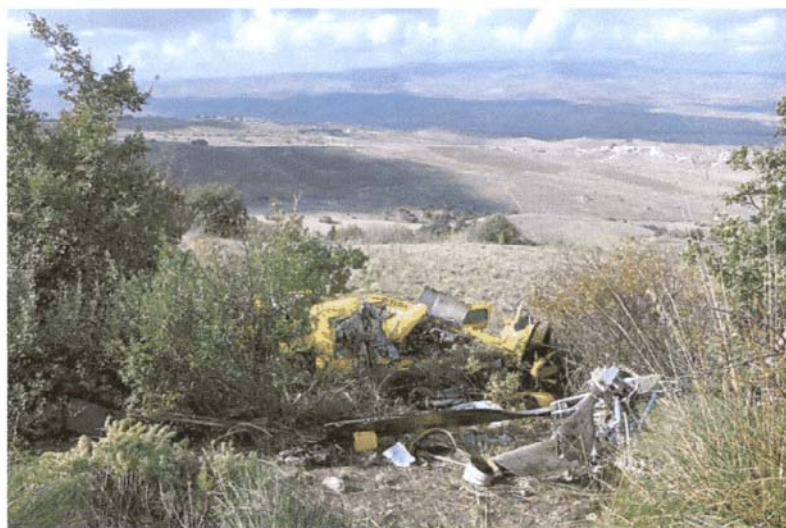
Il relitto dell’I-DAMS fotografato durante il sopralluogo operativo dell’ANSV.

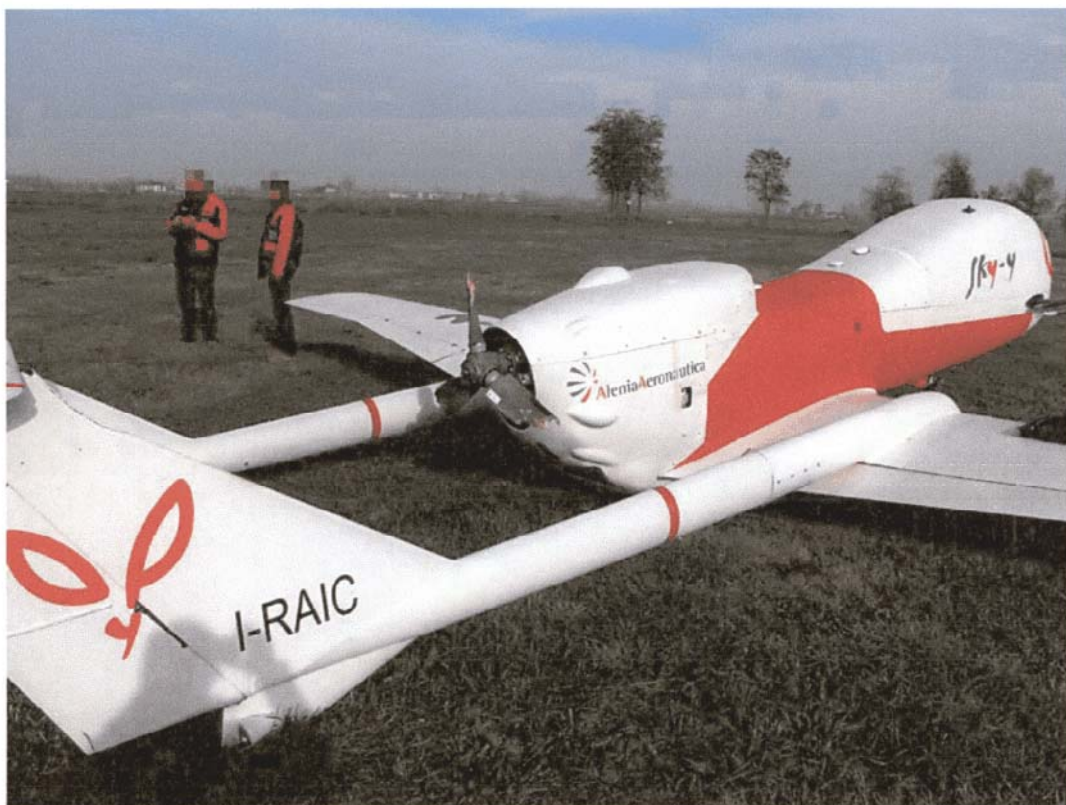
Lo Sky-Y fotografato dopo l'incidente del 28 novembre 2011.

della stessa si verificava una interruzione del collegamento della linea dati radio (*lost link*) con la stazione a terra. Di conseguenza, l'aeromobile entrava in modalità "controllo automatico" secondo la procedura prevista in caso di perdita del collegamento *datalink*.

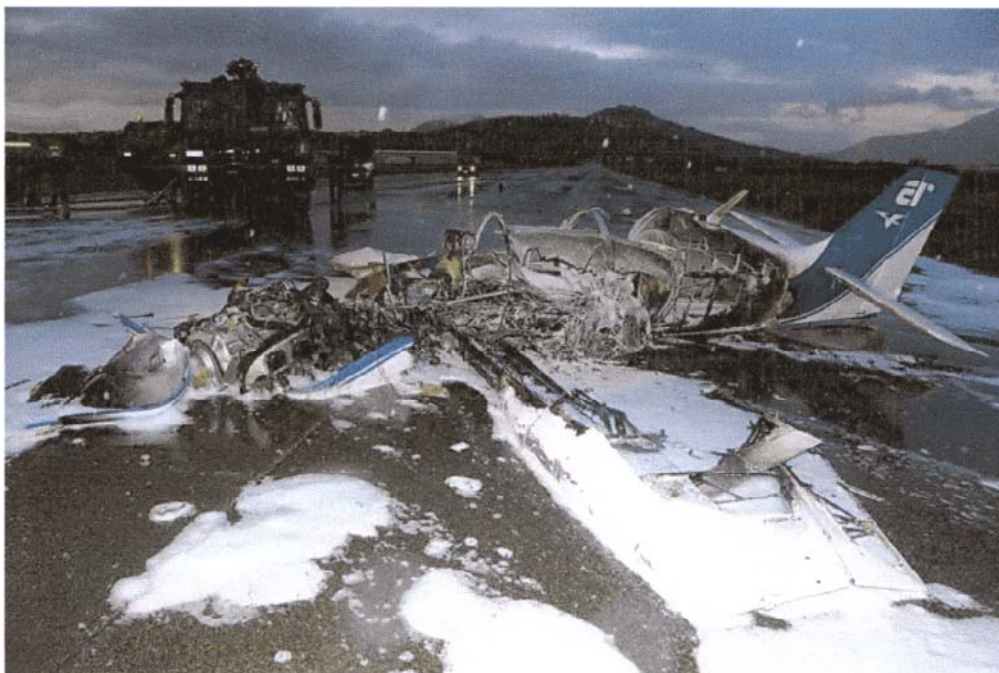
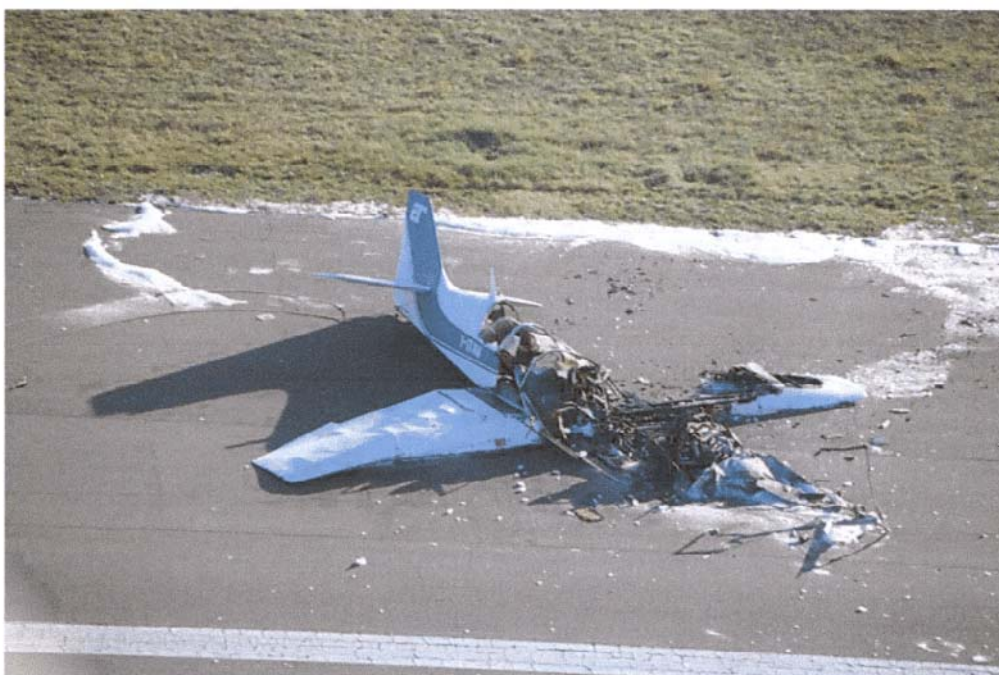
Quello che resta dell'I-ITAV dopo l'incendio.

Il relitto dell'I-ITAV ripreso dall'alto.

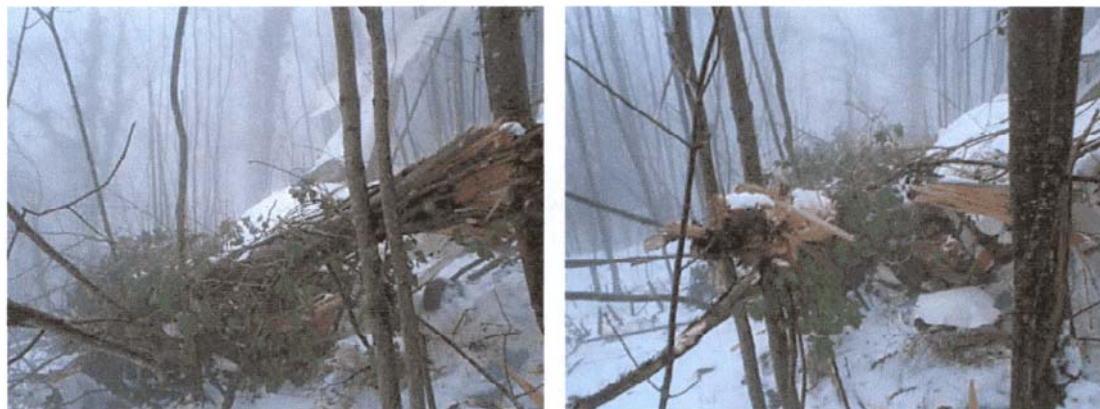
Il relitto dell'I-AMCO fotografato nel luogo dell'incidente poco dopo il suo rinvenimento.

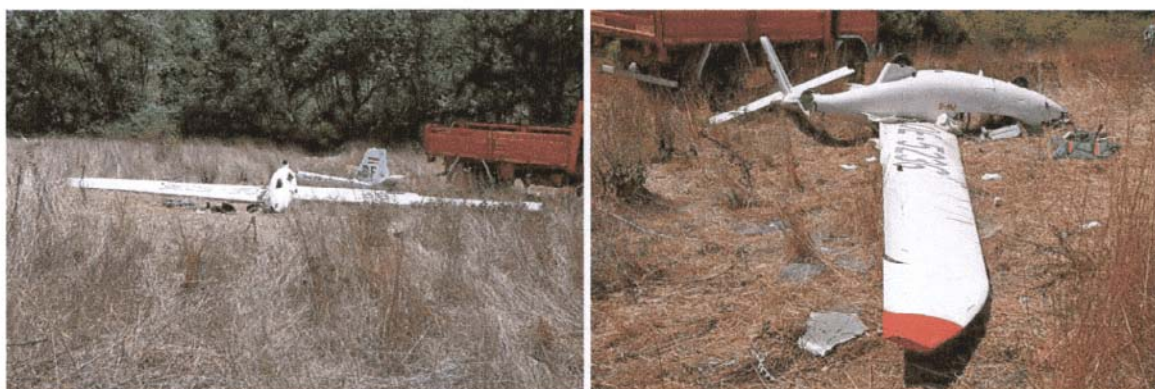
Vista del relitto dell'OE-5236 e della relativa area di impatto.

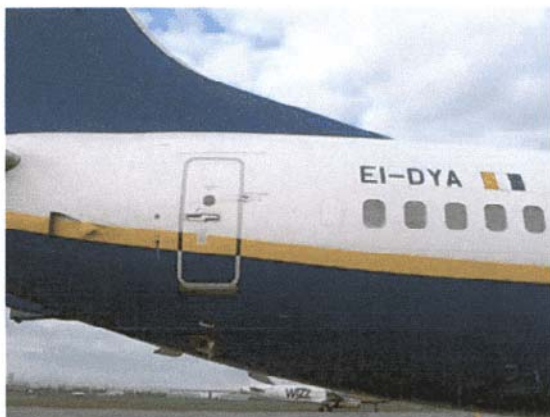
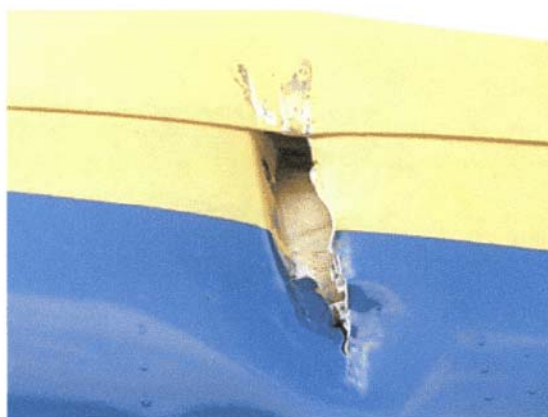
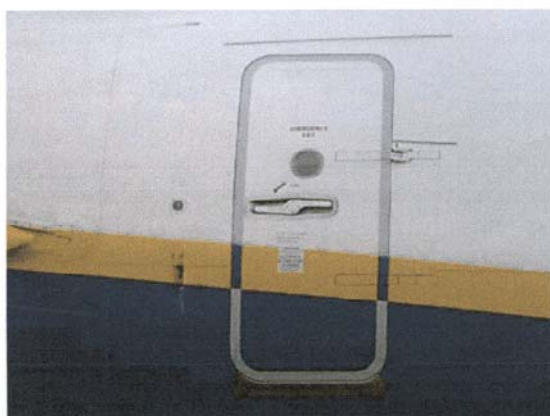
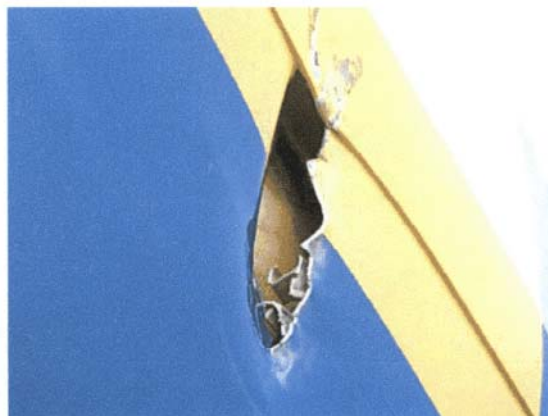
- Danneggiamento strutturale della fusoliera, lato destro (all'altezza della porta posteriore), di un Boeing 737-800, riscontrato dopo l'atterraggio a Parigi e causato su un aeroporto italiano, verosimilmente dall'urto di un mezzo addetto al catering (foto seguenti).

Foto dei danni prodotti al B737-800 marche EI-DYA.

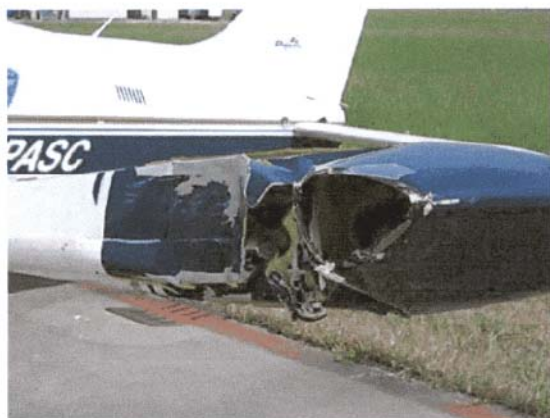
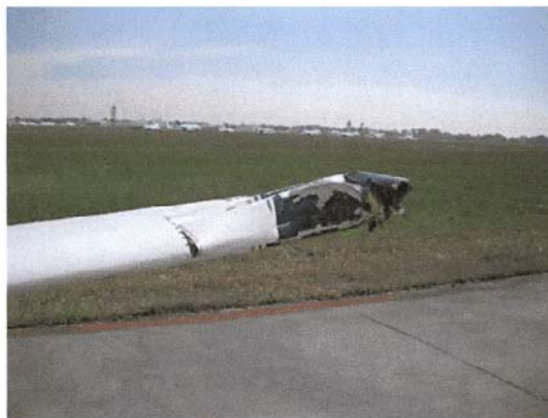
- Collisione tra un mezzo addetto al *push back* (che terminata l'assistenza all'aeromobile si stava recando al parcheggio) in attraversamento di una via di rullaggio ed un aeromobile PA-28 in fase di rullaggio, che ha causato ingenti danni ad una semiala dell'aeromobile e danni al mezzo di rampa (foto seguenti);

Danni riportati dall'aeromobile PA-28 marche I-PASC a seguito della collisione con un mezzo *push back*.

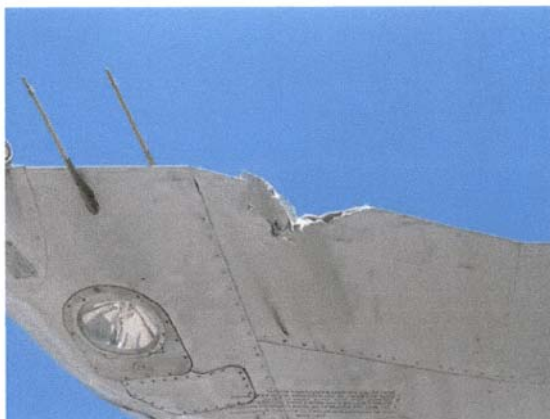
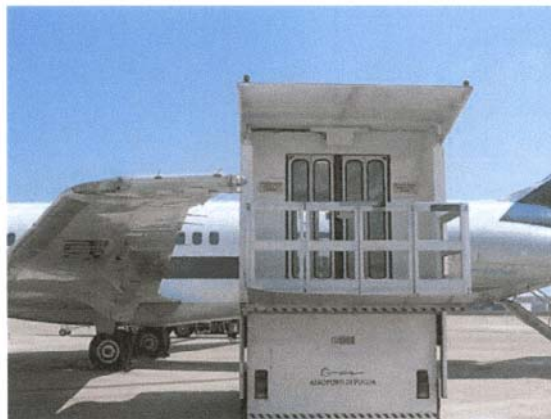
- Danneggiamento della semiala sinistra di un MD-80 in sosta (in attesa di terminare l'imbarco dei passeggeri) causato dall'urto di un mezzo *ambulift* in allontanamento dall'aeromobile stesso (foto seguenti).

Danneggiamento della semiala sinistra del velivolo MD-80 marche I-DATM.

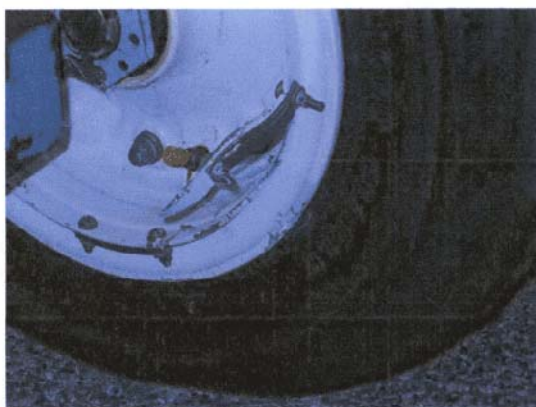
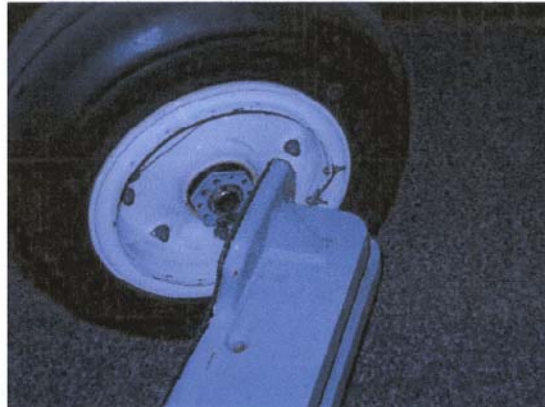
Danni al carrello anteriore di un CRJ 1000 durante la movimentazione in *push back*.

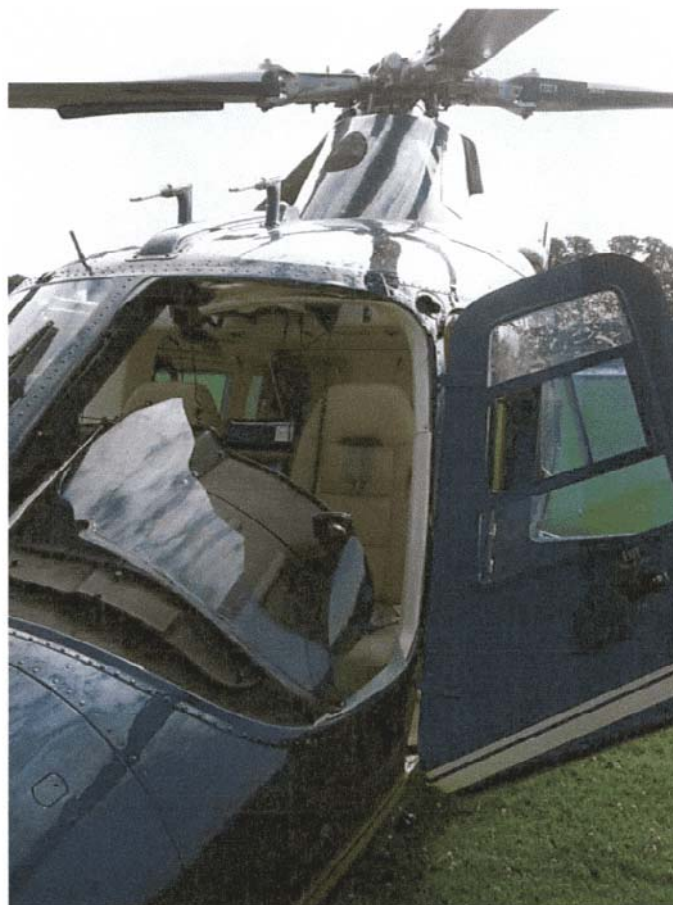
Danni da impatto volatile sull'A109 marche N109TK.

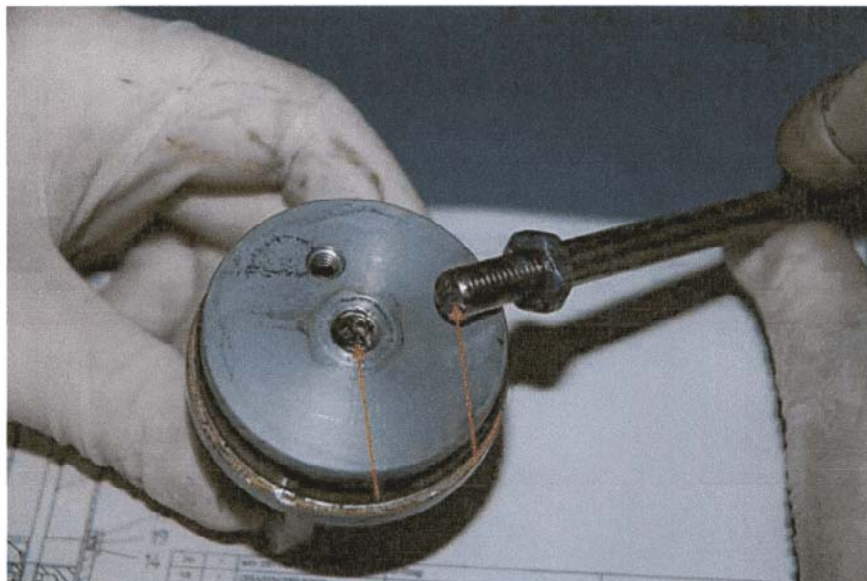
Residui “frena filetti” sull’ammortizzatore di un Diamond DA42 “TwinStar”.

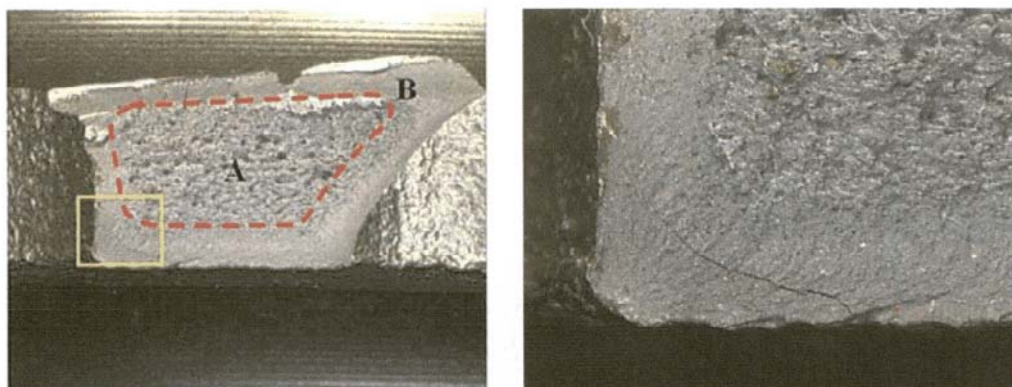
Riduttore dell'elica di un P92: particolare analisi superficie di frattura con presenza di *dimples* nella zona "A" e di una crinatura perpendicolare alla superficie di rottura nella zona "B". La foto a destra è un ingrandimento della zona evidenziata in giallo.

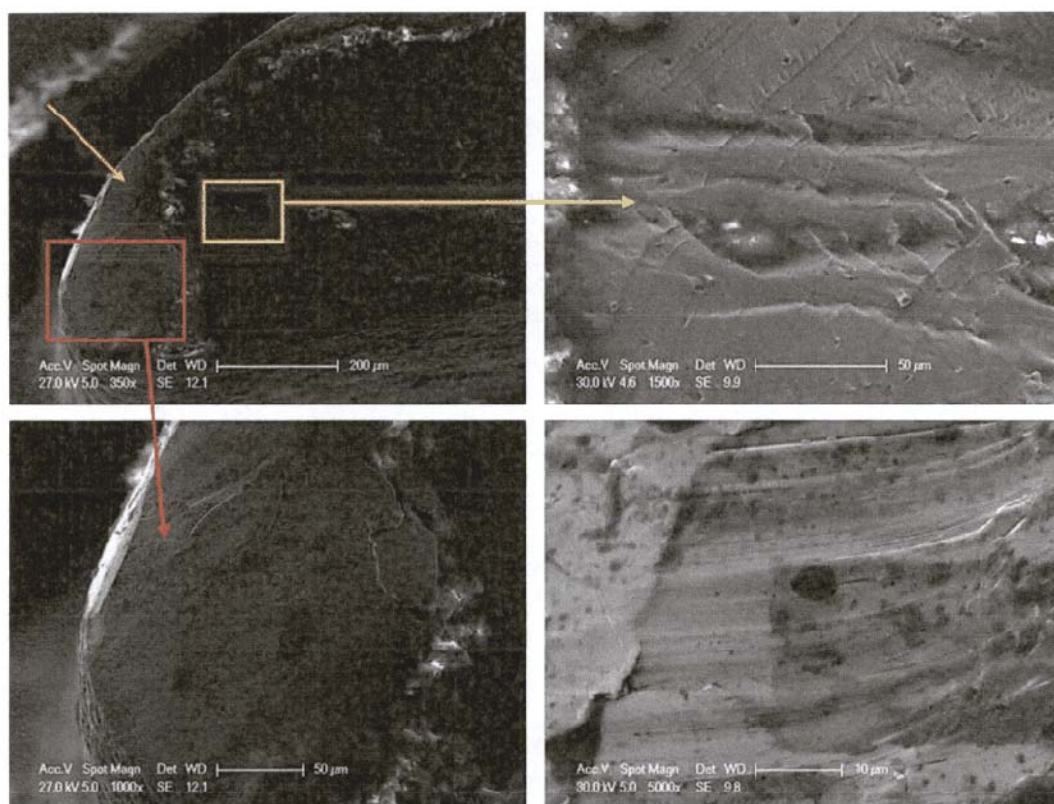
Motore Ivchenko Progress D18-T: analisi superficie di frattura tramite microscopio elettronico.

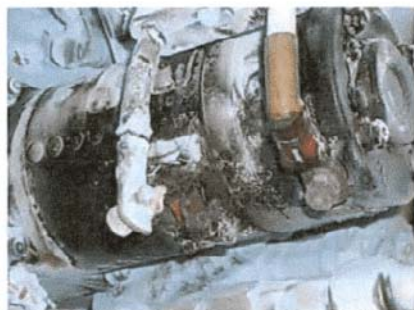
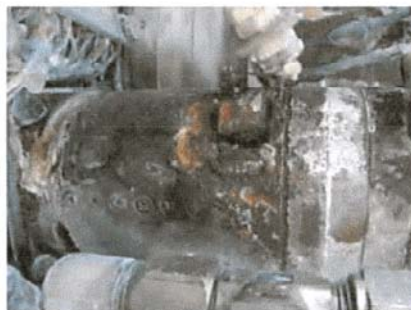
Picture 1: electrical connectors and cable as found after fire extinguished.

Picture 2: electrical connectors and cable as found after fire extinguished.

The primary probable cause of the event is the APU Starter which was electrically powered for an excessive period of time exceeding allowable operating time duty cycle limits because the A1 and A2 main contact after 35% APU RPM remained welded. Results of a test has shown that prolonged arcing is the most likely cause of contact overheating and also that a sustained elapsed time under typical starter current loads, is unlikely to produce the contactor heat up to fire.

- the APU STARTER RELAY removed from I-SMEB, investigated by NTSB, Boeing, Tyco Electronics, whose report has been provided to ANSV, revealed that the overheating damage to the APU STARTER was caused by the main contacts of the APU STARTER RELAY welded in closed position;

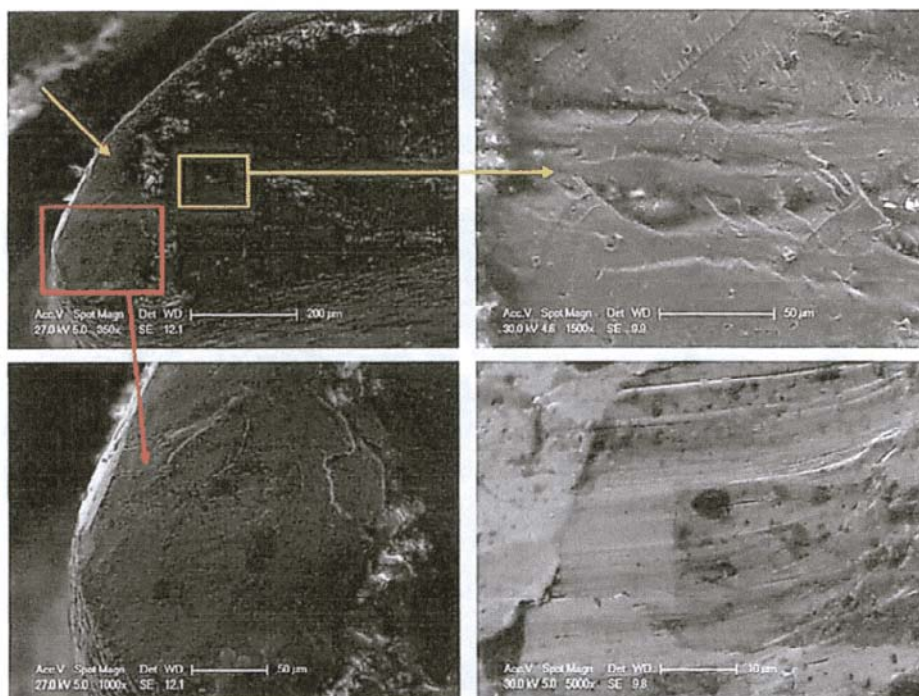
Figure 4: SEM micrographs of the fracture surface of specimen N° 2 showing fatigue striations.

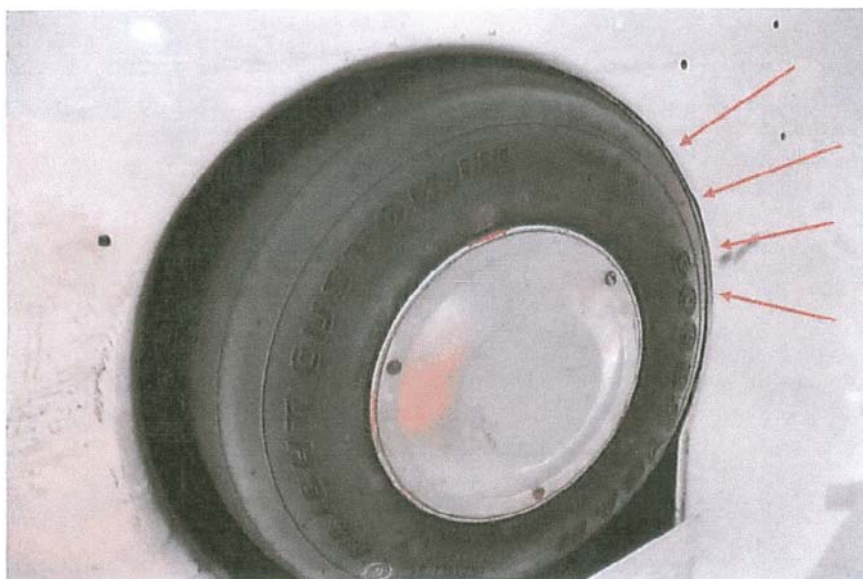
Picture 3: interference signs on the airframe close to the left main landing gear.

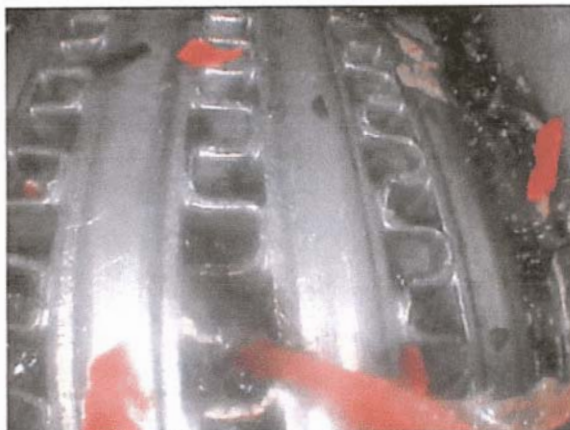
Picture 4: pollution and debris found within the "oil to fuel heater" inlet duct
