R A P P O R T O
SULL'ATTIVITA' SVOLTA
DALL'AGENZIA NAZIONALE
PER LA SICUREZZA DEL VOLO
(Anno 2005)

(Articolo 1, comma 2, del decreto legislativo 25 febbraio 1999, n. 66)

Presentato dal Ministro per i rapporti con il parlamento
(GIOVANARDI)

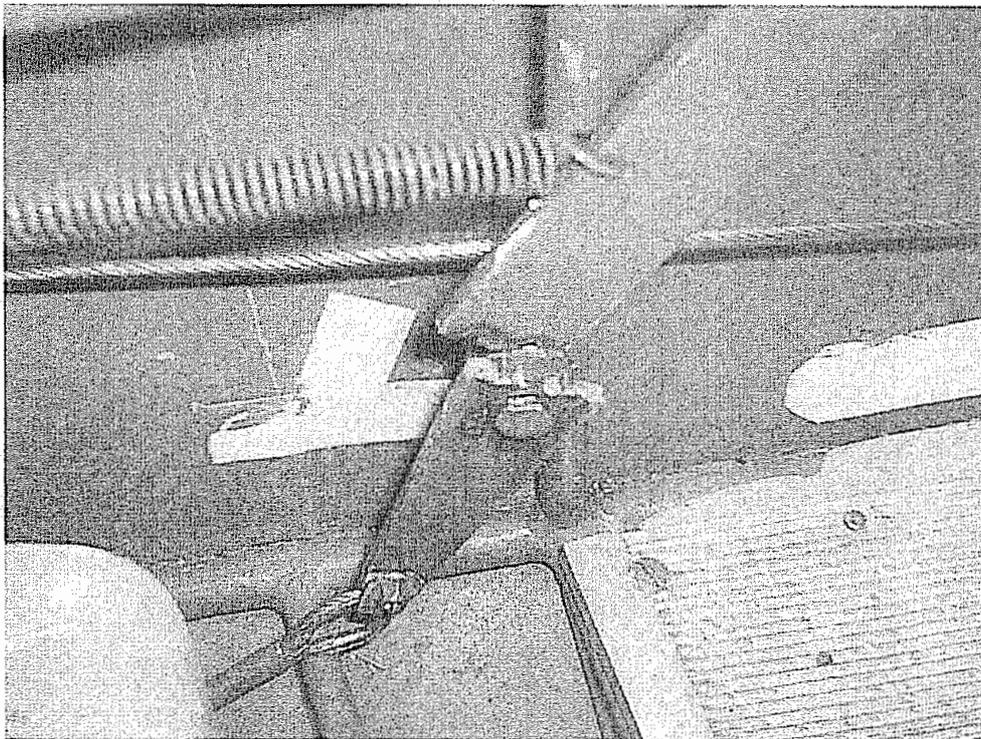
Figure 1

On May 7, 2005, a Schleicher AS-K13 glider (registered in Italy as I-ACRO and operated by “Aero Club Roma”) experienced an undershoot landing in Guidonia airport (Rome), after the airbrakes were blocked up and completely extended due to the premature rupture of the upper part of the airbrakes lever (Figures 1, 2).

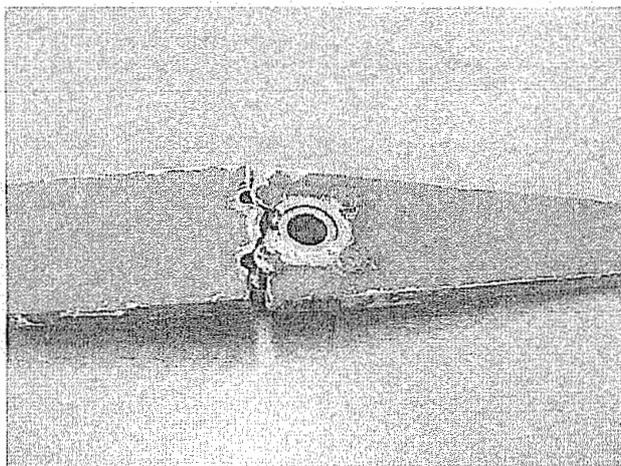
Figure 3

Visual and macroscopic examination of the broken lever showed that the rupture was caused by a spread crack, located near the connection holes (Figure 3). The fracture surfaces were undeformed and with granulous appearance (Figure 4, 5), with clear indication of a fatigue fracture.

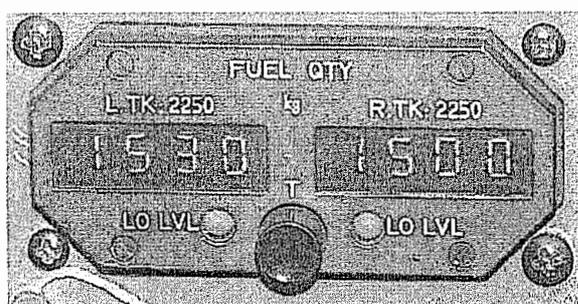
Fuel Quantity Indicator ATR-42

Il FQI elabora il segnale proveniente dai sensori capacitivi installati nei serbatoi alari in funzione di un algoritmo caratteristico per ciascun tipo di velivolo, dipendente dalla forma dei serbatoi, dalla loro dimensione e dal numero delle sonde. I serbatoi alari dei velivoli ATR-42 e ATR-72 sono diversi in termini di capacità massima, di forma, numero e posizione delle sonde capacitivie; conseguentemente, i FQI tipo ATR-42 e tipo ATR-72 utilizzano algoritmi diversi e non sono intercambiabili (vedasi grafico allegato).

Ciò nonostante, i FQI tipo ATR-42 e ATR-72 sono identici sia dal punto di vista dimensionale che di installazione; pertanto, un FQI tipo ATR-42 può essere erroneamente installato su un velivolo ATR-72 e viceversa. L'unica differenza visibile tra i due FQI è rappresentata da una scritta di colore bianco di piccole dimensioni indicante la quantità di carburante massima per serbatoio alare, riportata sul frontalino dello strumento, pari a "2500" per il FQI tipo ATR-72 e "2250" per il tipo ATR-42.

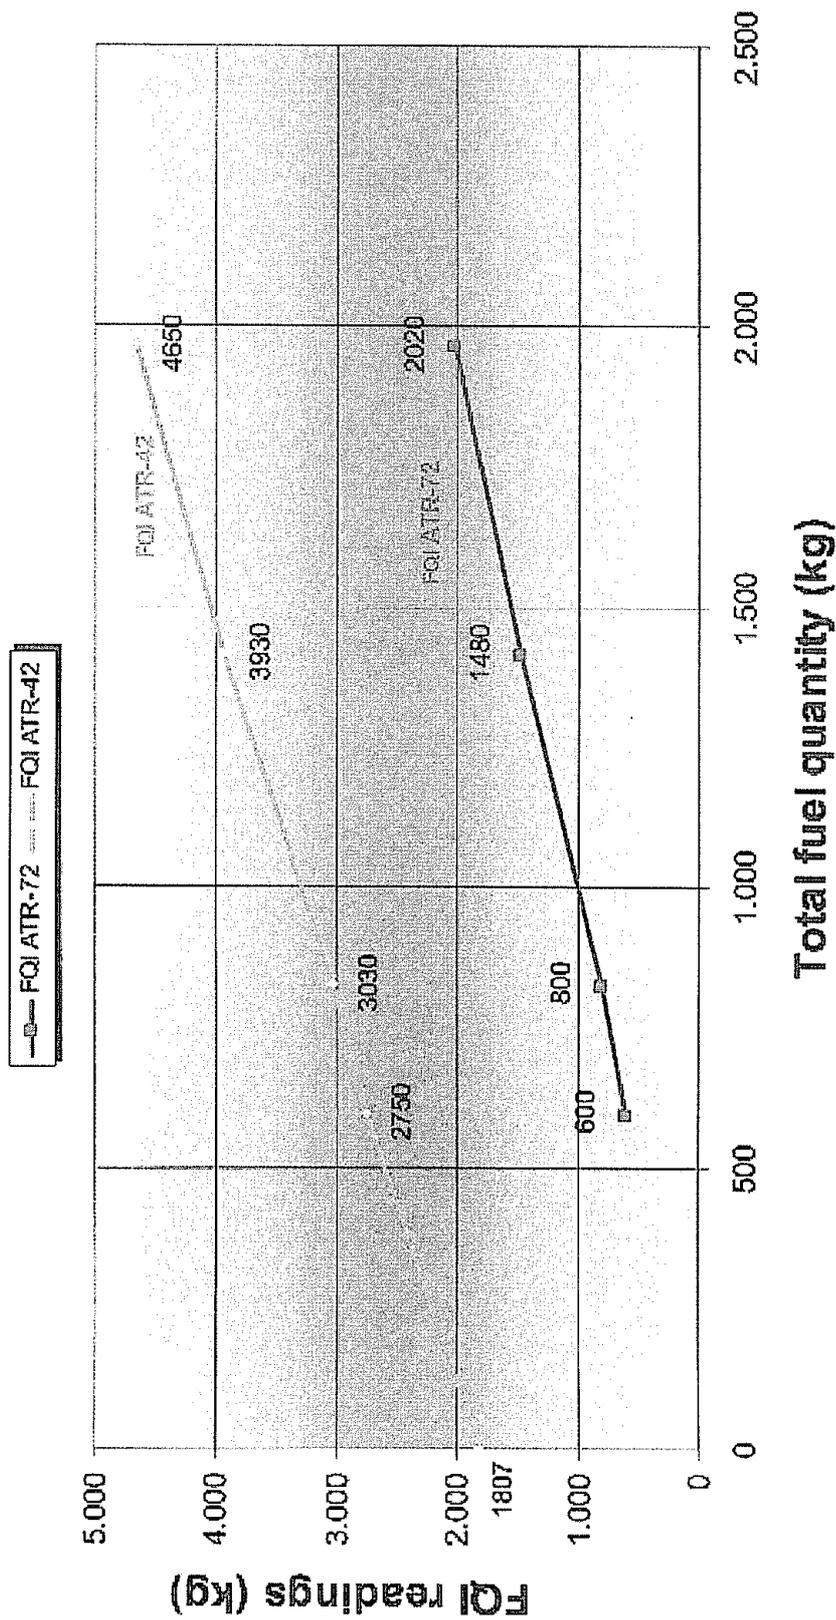
Refuelling tests aircraft ATR-72 Readings with ATR-42 and ATR-72 FQI

Al fine di verificare gli effetti di un'erronea installazione in termini di quantità carburante indicata in cabina di pilotaggio, sono state condotte numerose prove di rifornimento.
