SENATO DELLA REPUBBLICA
XVII LEGISLATURA

Doc. LXXV
n. 2

RAPPORTO INFORMATIVO
SULL'ATTIVITÀ SVOLTA
DALL'AGENZIA NAZIONALE
PER LA SICUREZZA DEL VOLO
(Anno 2013)

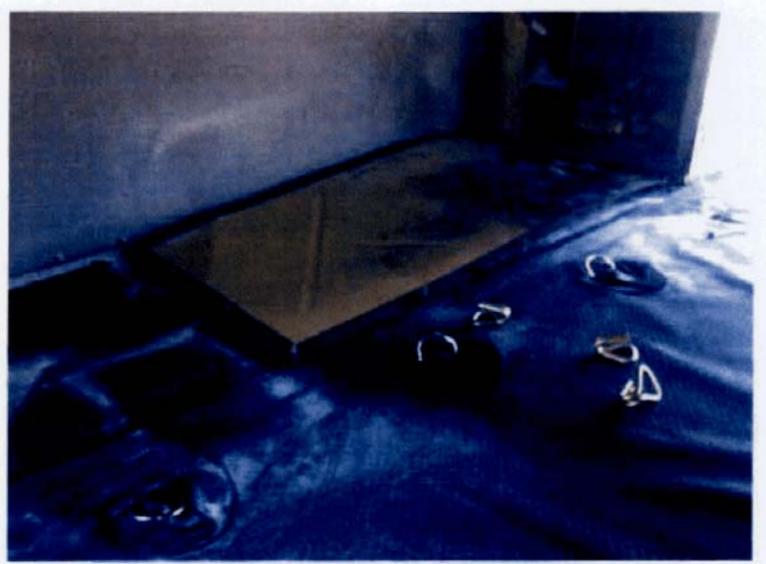
Bruciaciture da incendio all'interno del vano bagagli dell'elicottero AW139 marche I-RAIR.

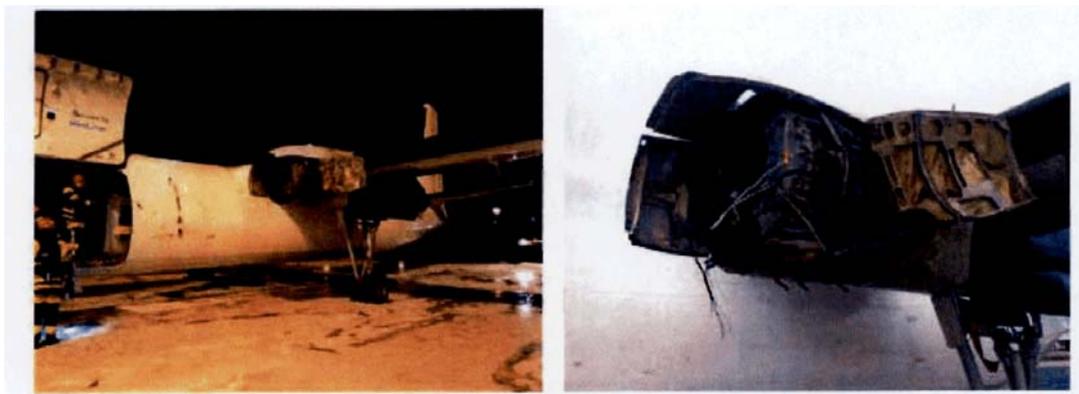
Vista dei danni riportati dal Fokker 27 Mk500 marche di identificazione I-MLVT.

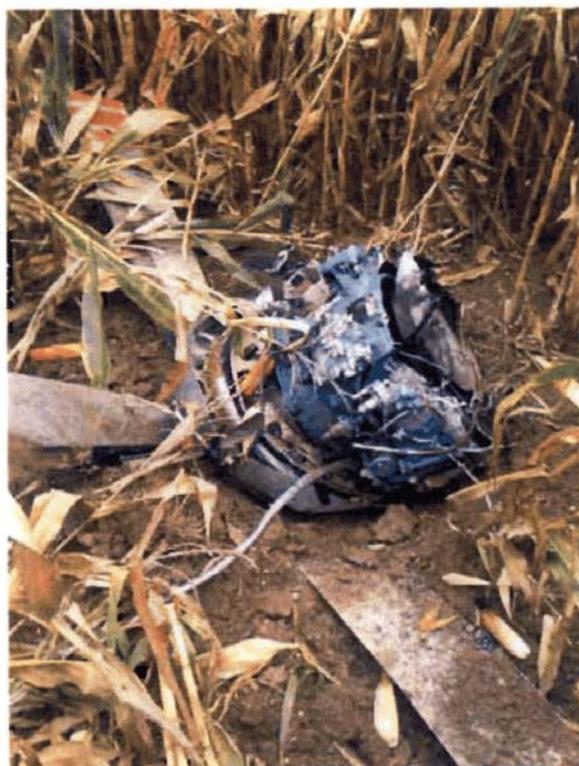
Quello che resta del complessivo dell'elica del motore sinistro dell'I-MLVT, rinvenuto in un campo agricolo.

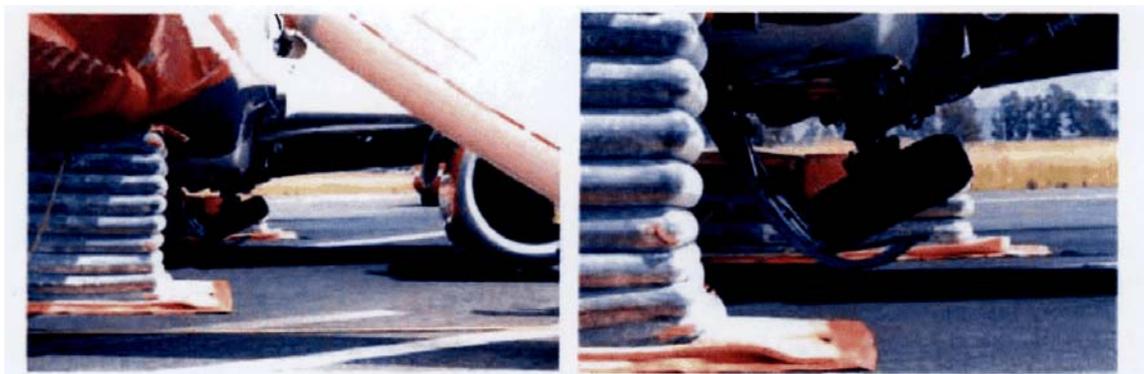
Portellone del carrello principale sinistro bloccato in posizione semiaperta.

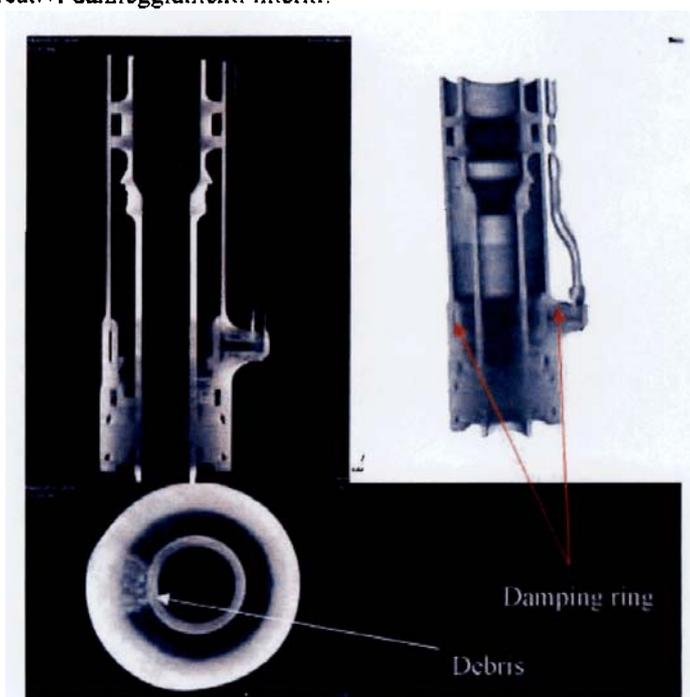
Attuatore portellone carrello di sinistra HA-LWM: presenza di frammenti all'interno rilevata a mezzo CT Scan (Computerized Tomography).

Le successive prove al banco ed il disassemblaggio dell'attuatore in questione confermavano le avarie palesate ai CND, peraltro, analoghi controlli condotti sull'attuatore del portellone del carrello di destra mostravano potenziali segni di iniziale degrado dello stesso, sebbene ancora perfettamente funzionante.

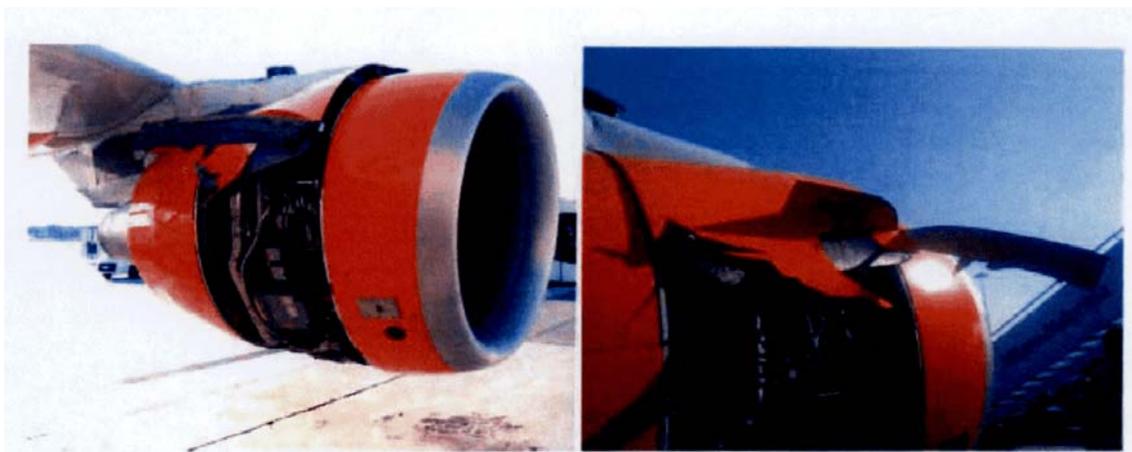
Ecco come si presentava il motore sinistro dell'A320-200 marche di identificazione G-EZTC.

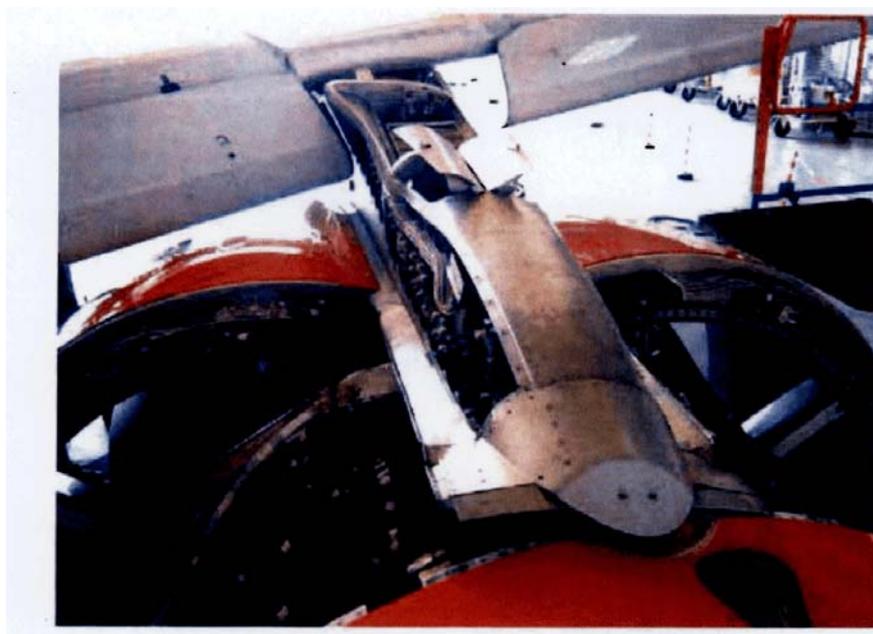
Significativa distorsione del pilone alare sinistro.

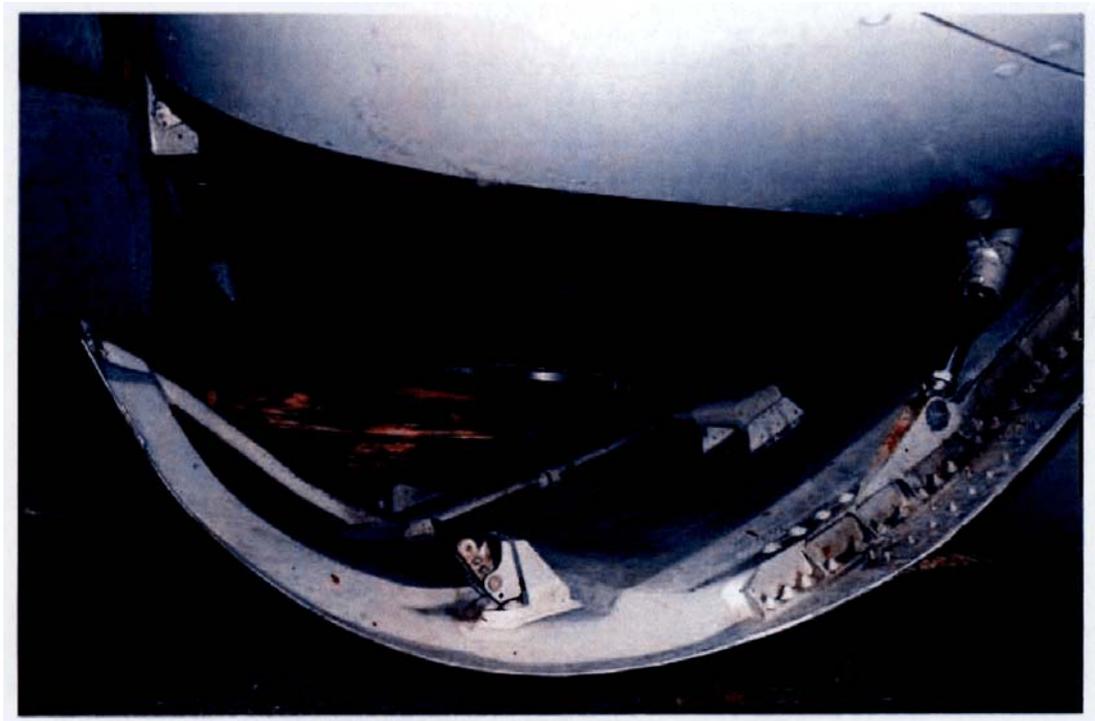
Primo piano del portellone del carrello di destra dell'EI-EIB.

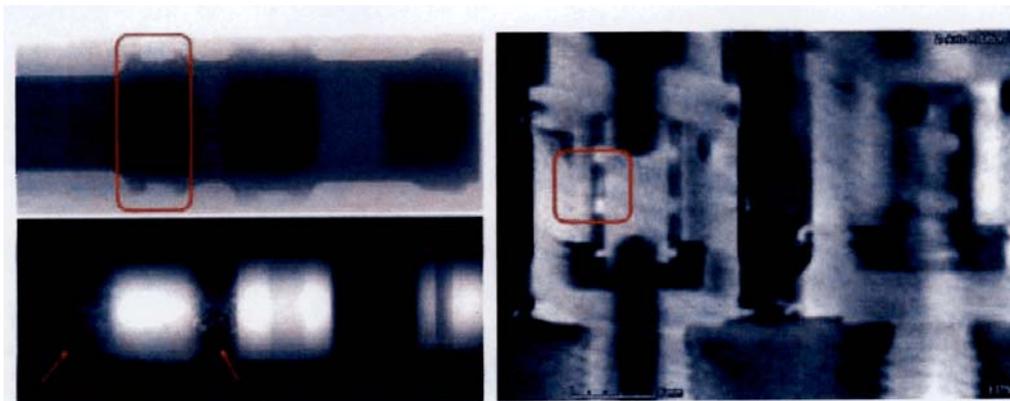
A sinistra, controlli RX: significativa quantità di frammenti all'interno dell'attuatore. A destra, CT Scan: presenza di frammenti anche nella "restrictor area".

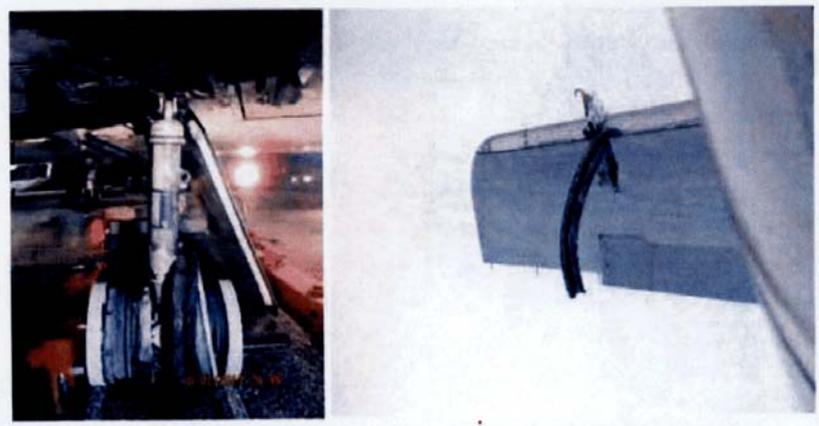
Danni al carrello di destra ed agli impennaggi di coda del N310GJ.

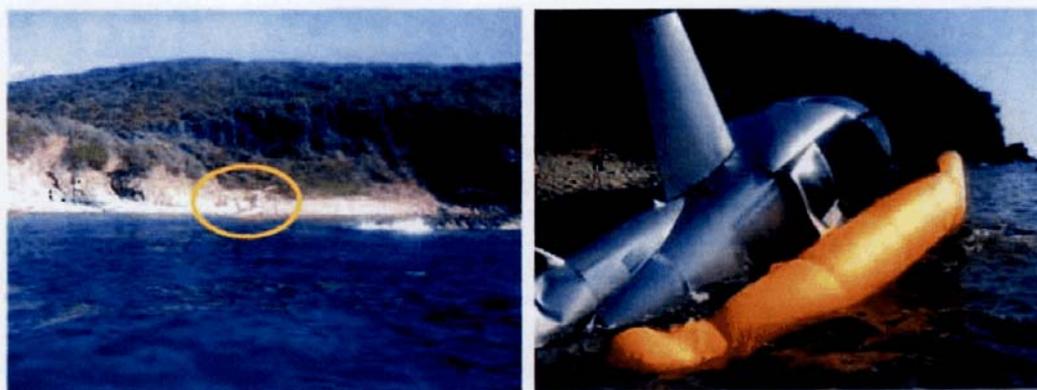
A sinistra, l'elicottero R44 OY-HPF nel luogo dell'ammarraggio; a destra, primo piano dello stesso.

Sono stati condotti degli accertamenti sul motore, rilevando la presenza di corrosione nella coppa dell'olio, che ha prodotto una perdita di olio motore nel *mixer* dell'iniezione.

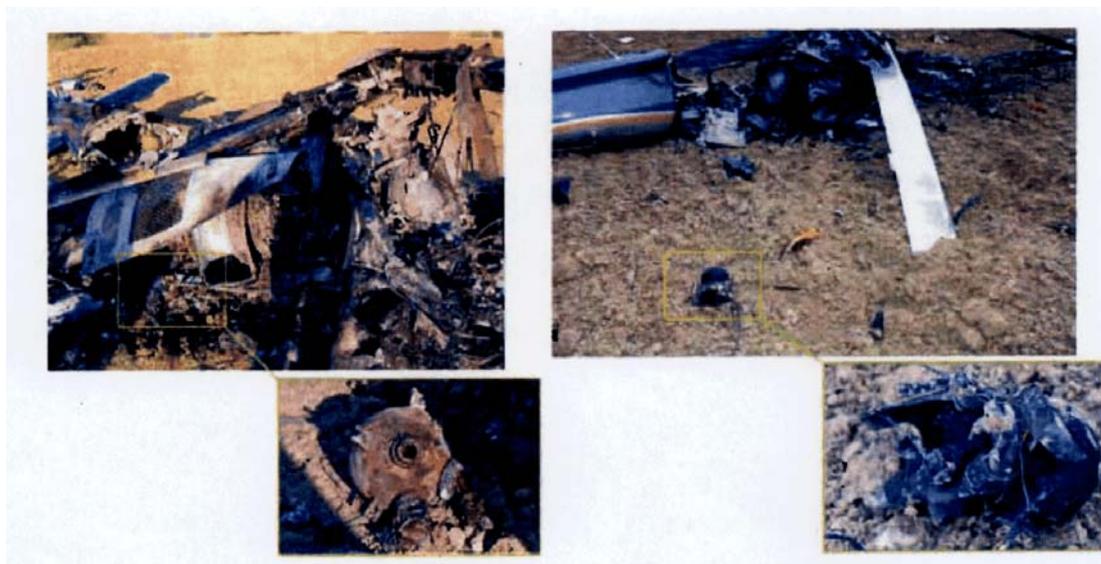
Stato di rinvenimento delle bombole estinzione incendio motore AW109E.

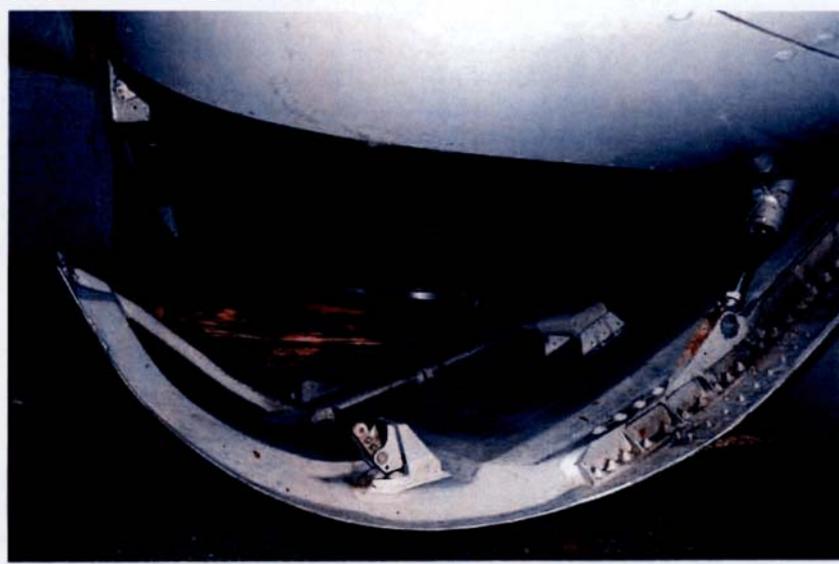
Picture 2: right main landing gear partially open.

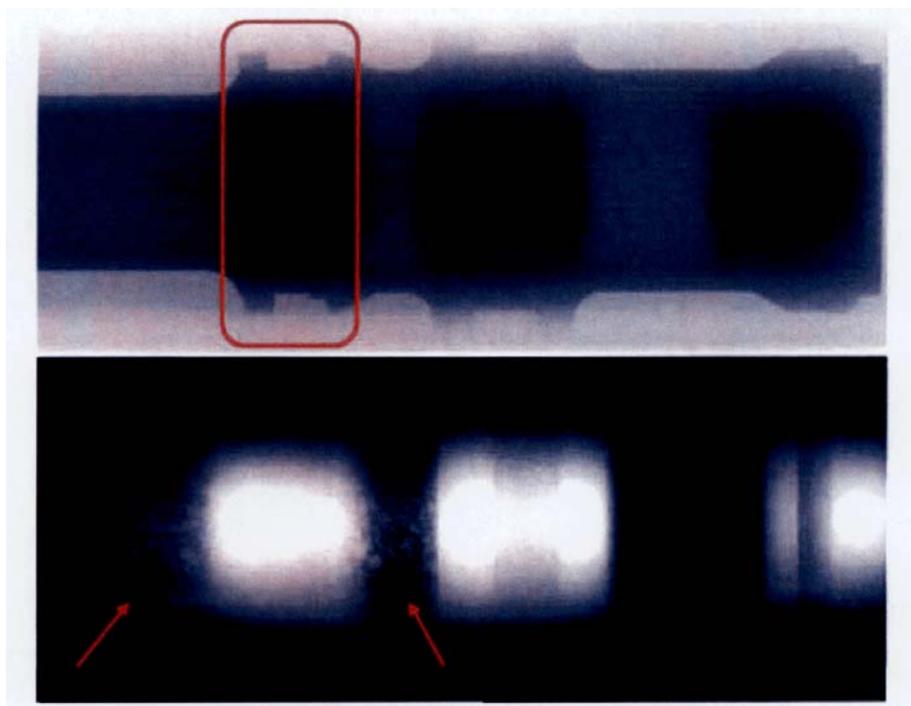
Picture 3: evidences from X-Ray analysis.

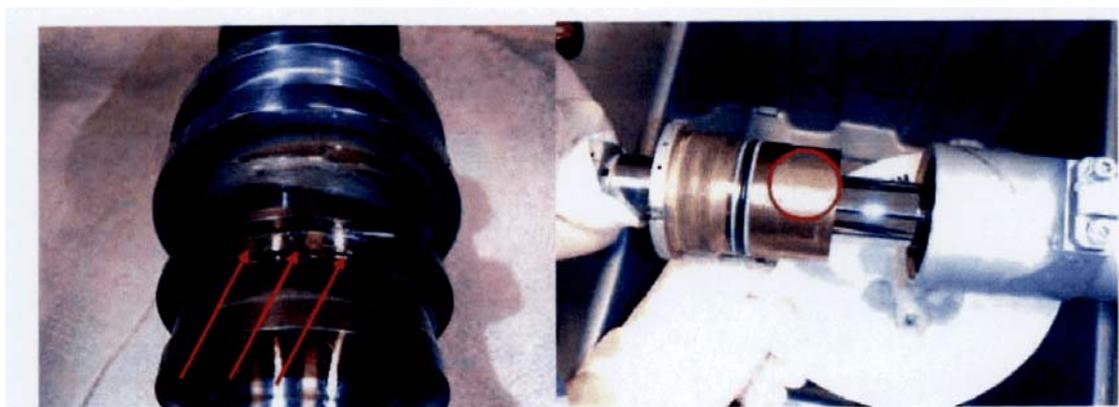
Picture 7: contamination found on LH MLG door actuator.
