REAL SITO DI CARDITELLO

DOCUMENTAZIONE FOTOGRAFICA

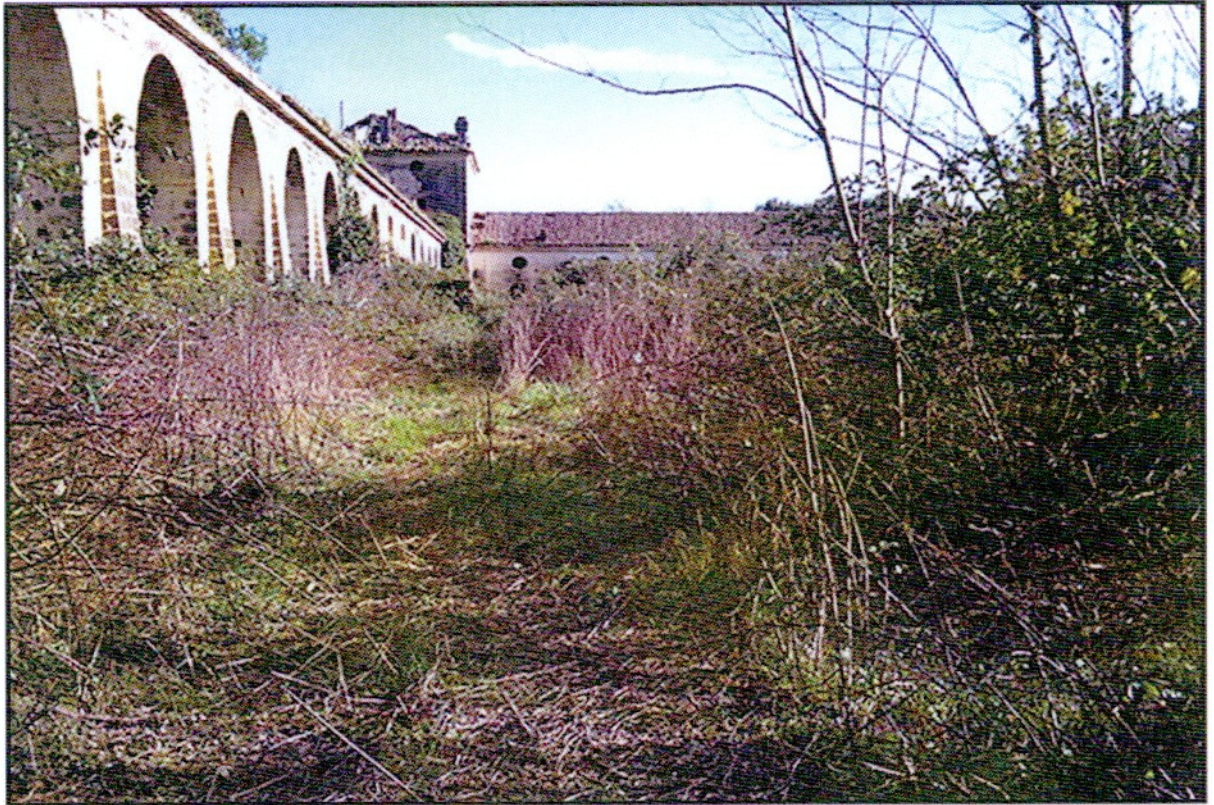
CORTE LATO NORD-EST

Dicembre 2010

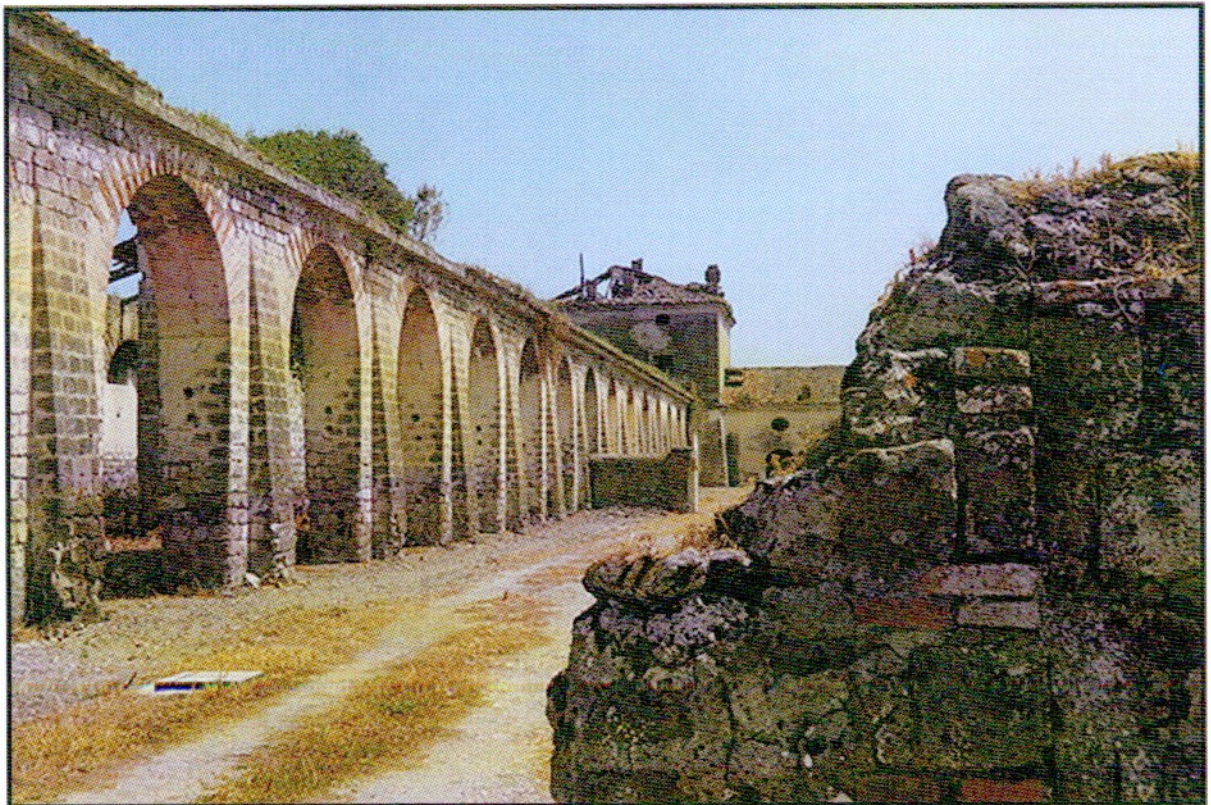
Maggio 2013

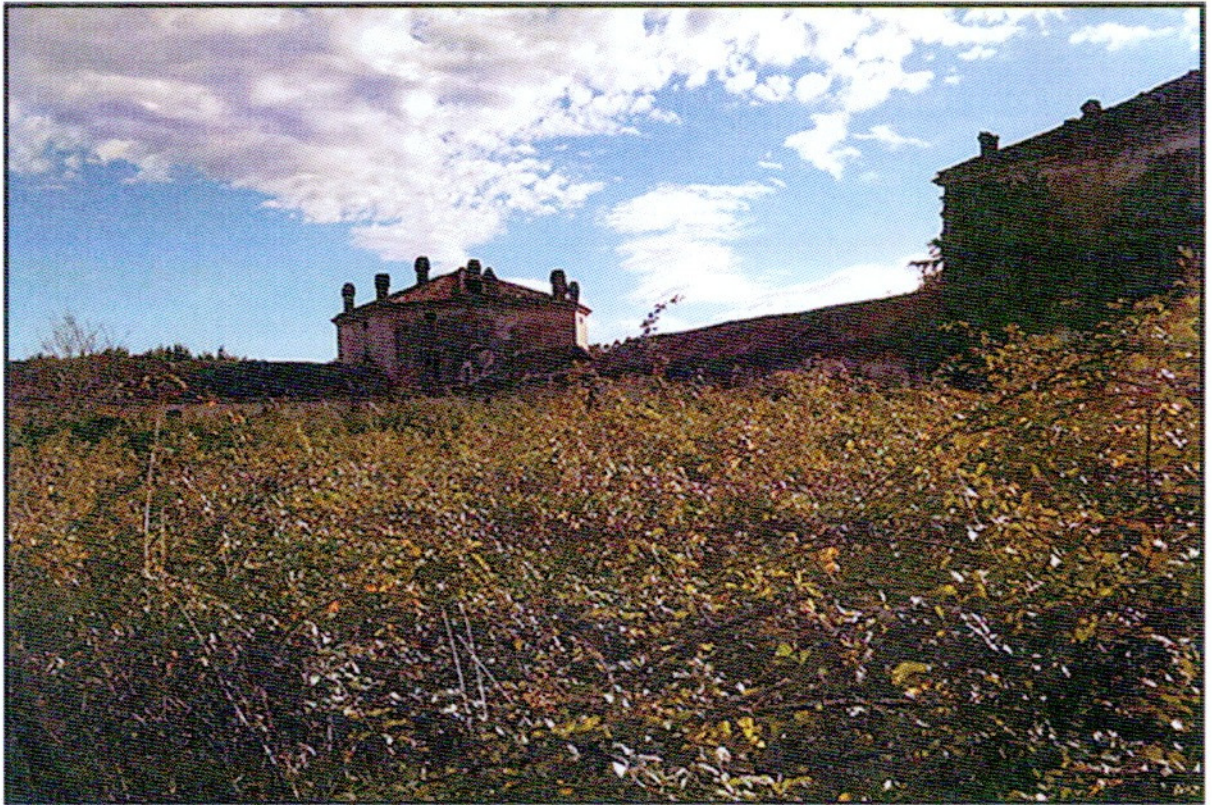
CORTE LATO NORD-EST

Dicembre 2010

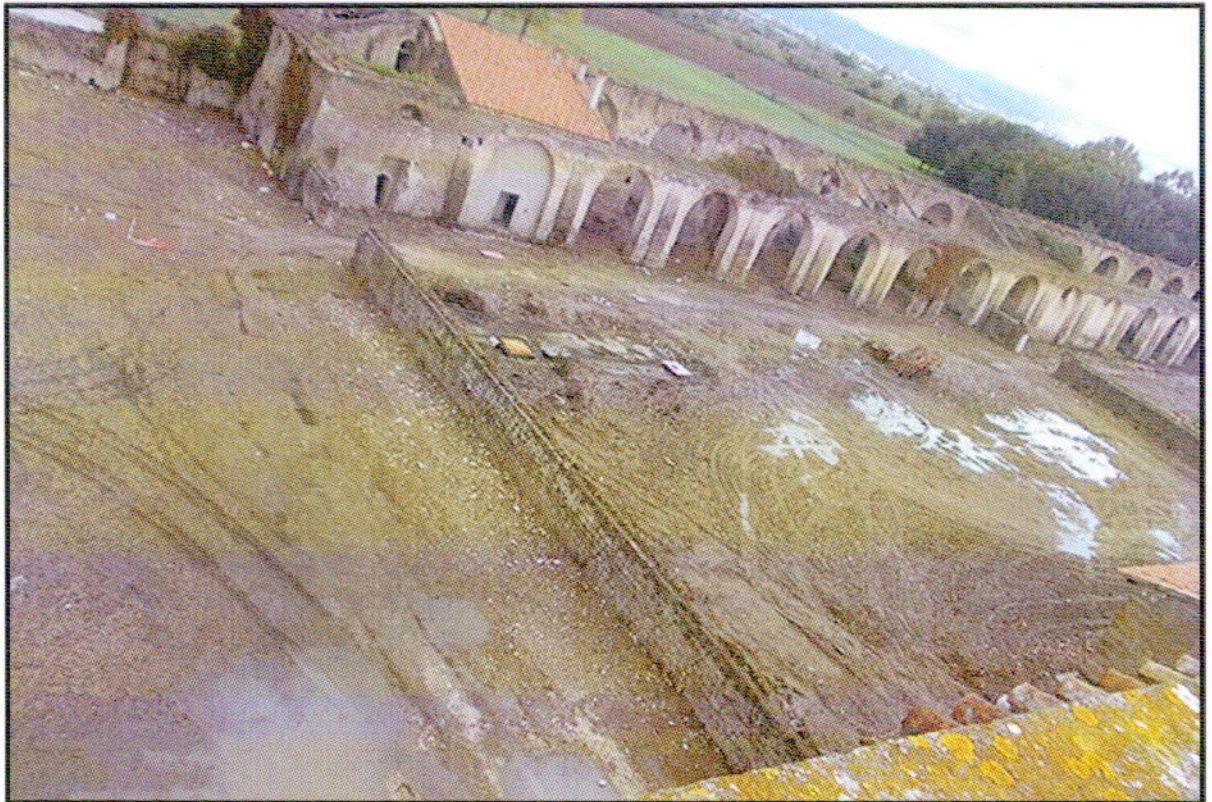
Maggio 2013

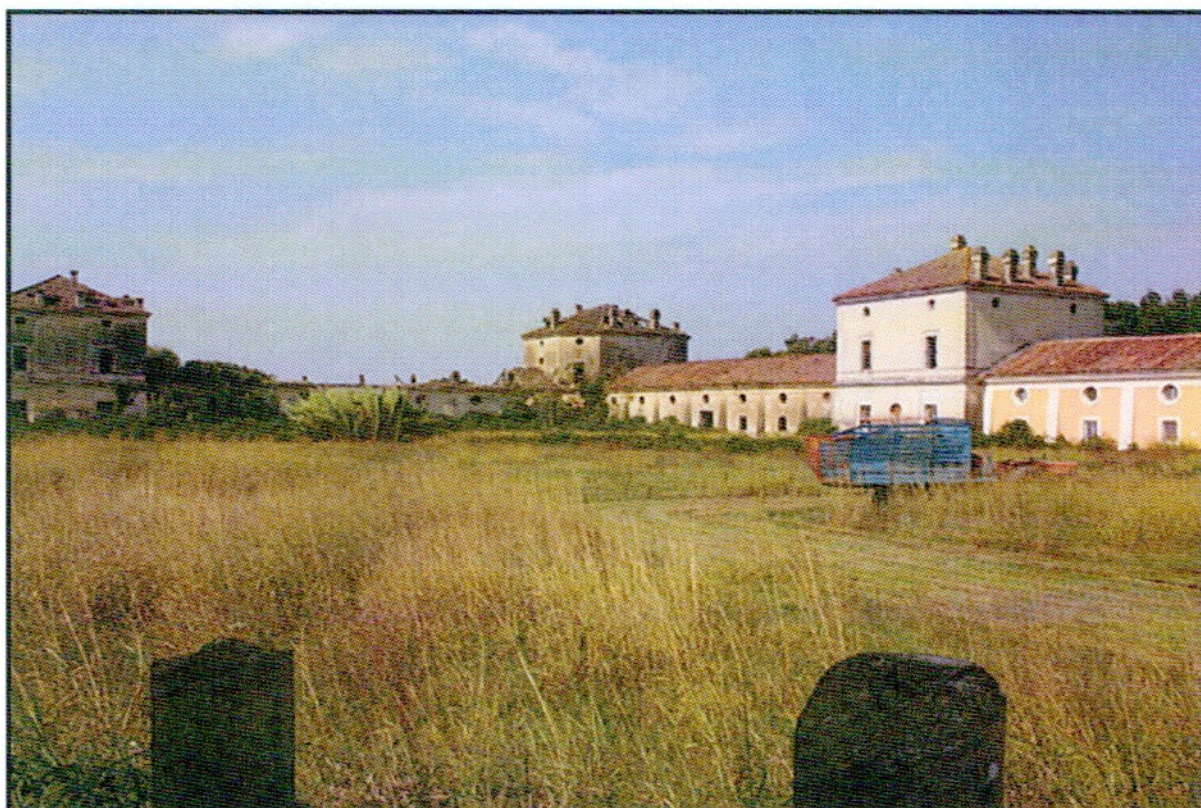
CORTE LATO SUD

Settembre 2009

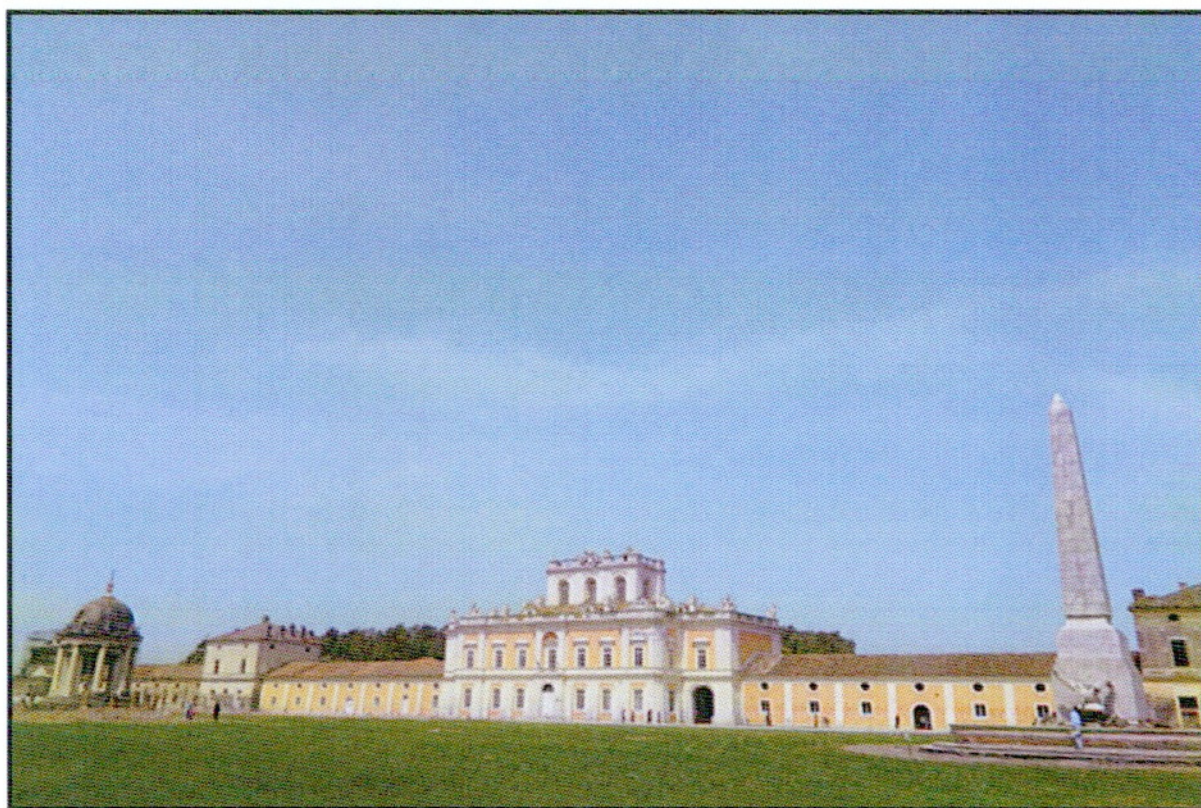
Maggio 2013

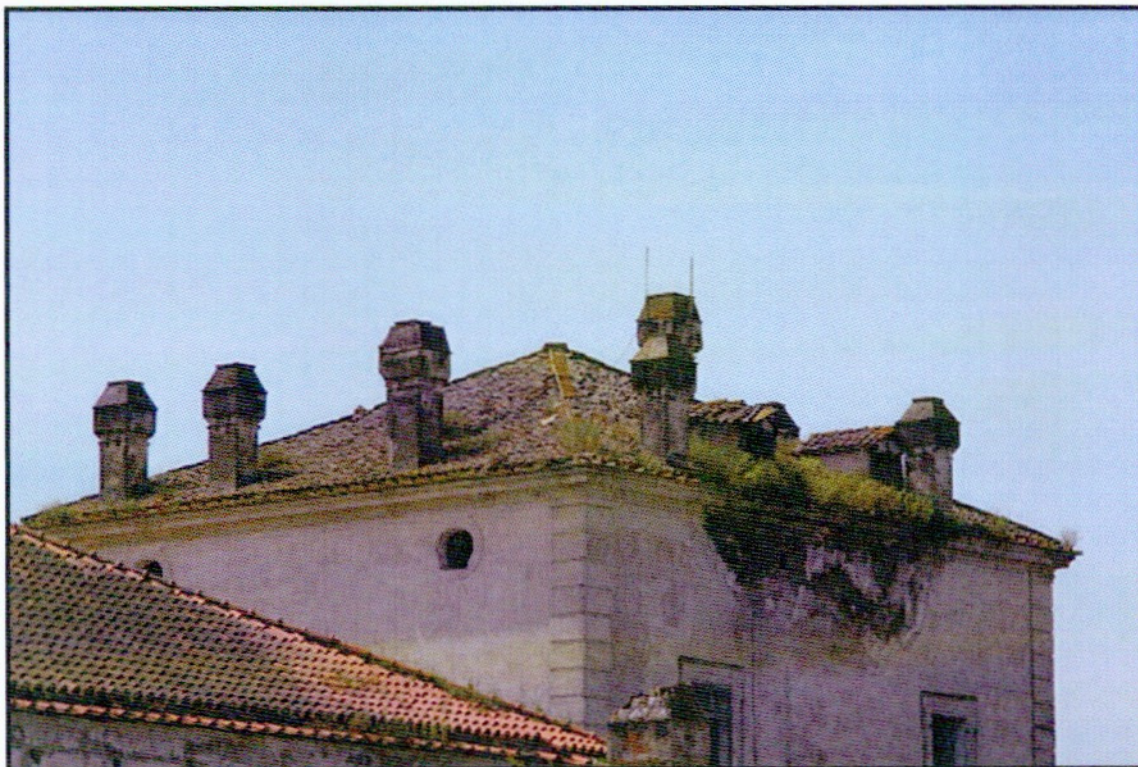
Depositi di acqua piovana che ristagna creando infiltrazioni con conseguente rischio di distacco di intonaco o, nei casi più gravi, di parti di muratura.

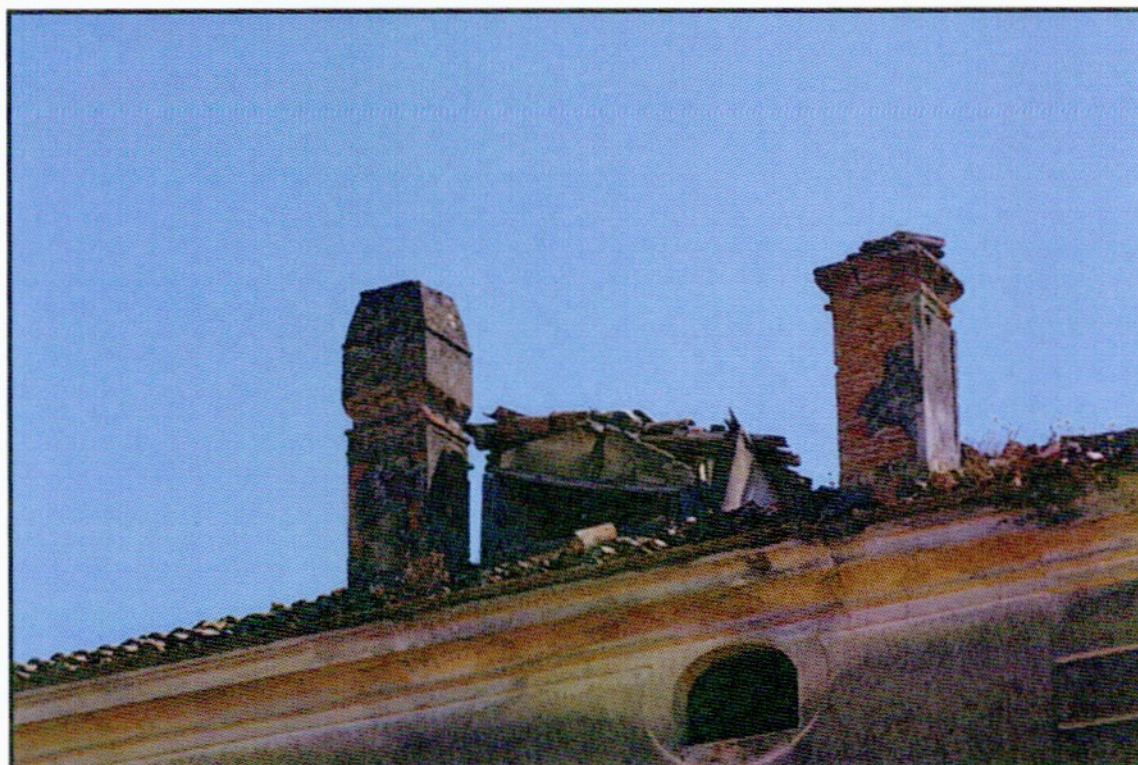
Assenza di manutenzione che innesca situazioni di pericolo per i visitatori (l'ultimo crollo proprio di questo abbaino ha portato alla sospensione delle aperture straordinarie di questo autunno 2013).

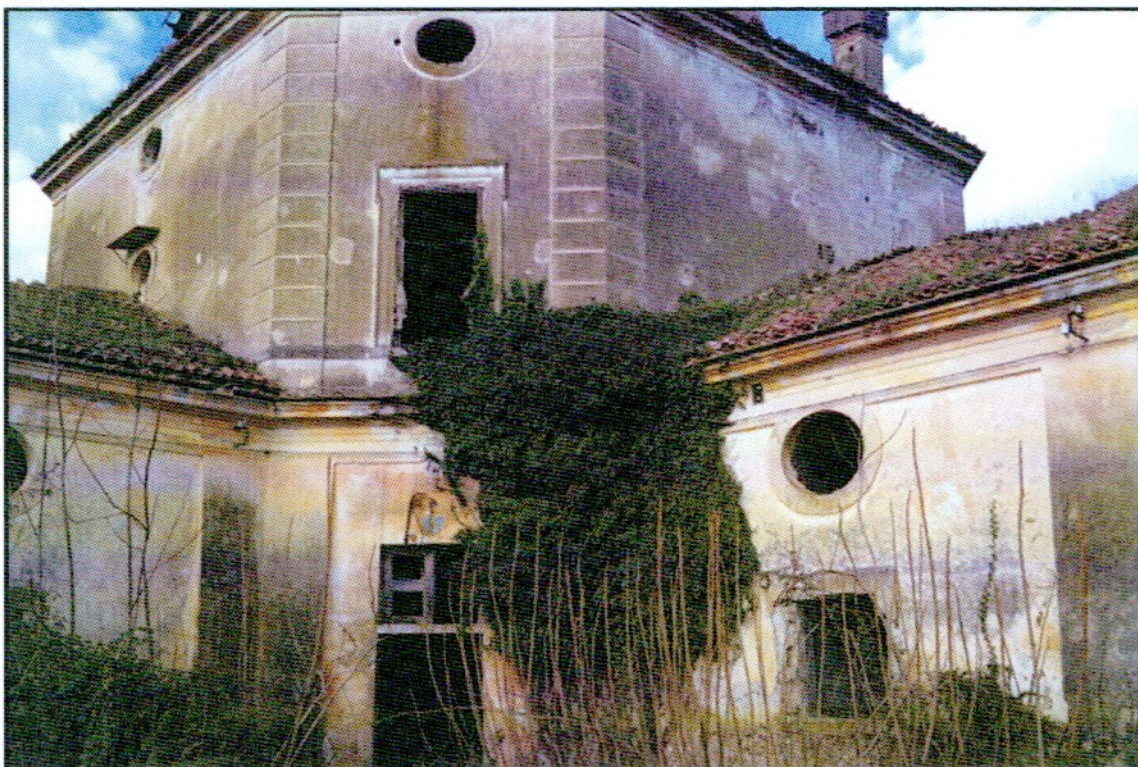
L'abbandono della struttura ha dato modo alla vegetazione di invadere la stessa in modo incontrollato creando svariate problematiche di tenuta di alcuni elementi.

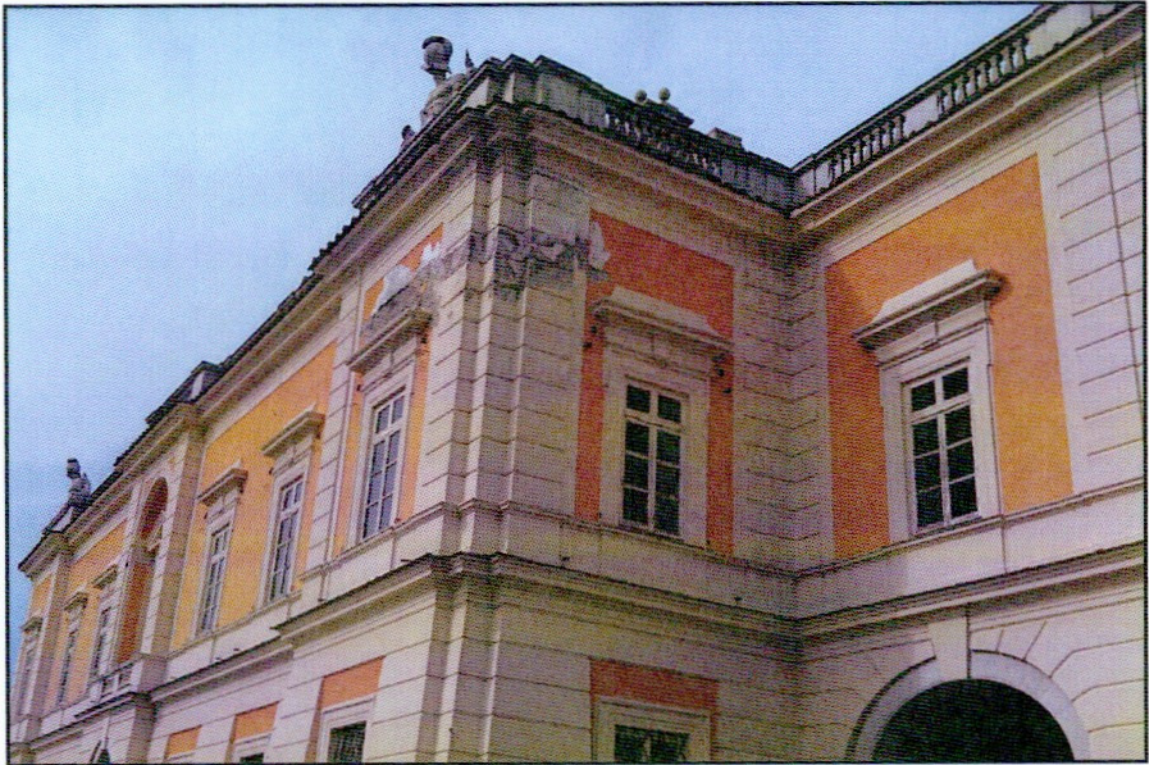
In facciata sono ben visibili distacchi di intonaco dovuti alle infiltrazioni di acqua piovana che non poteva essere evacuata a causa dei canali di scolo otturati.

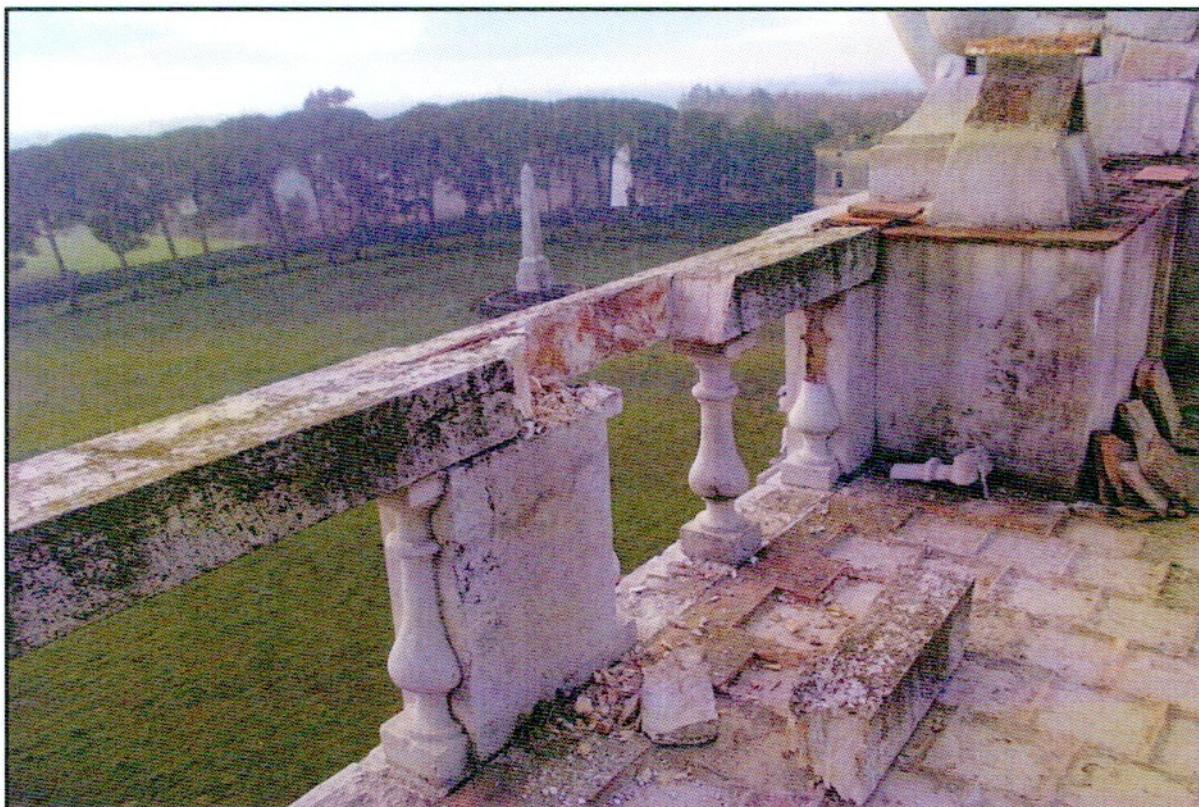
Tra gli atti vandalici prevalenti si ritrova la trafugazione di svariati elementi di decorazione.

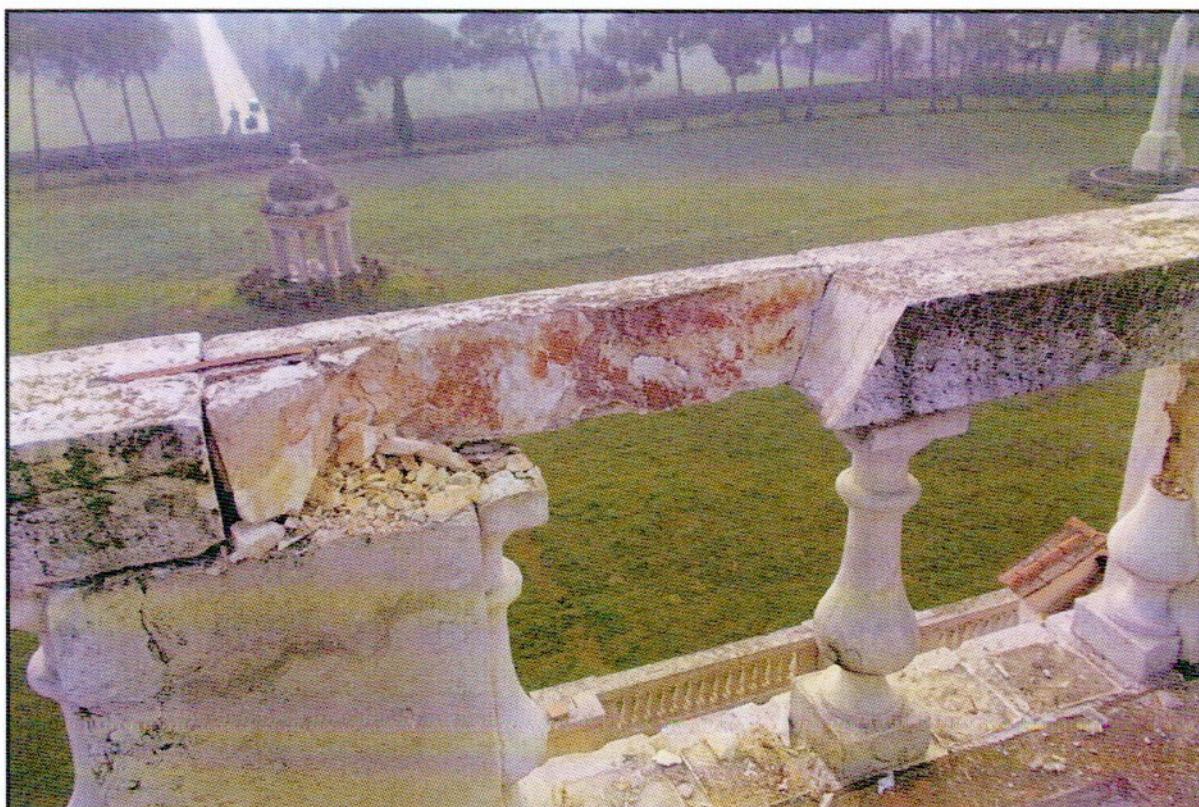
Nel caso evidenziato si osserva il danneggiamento delle balconate di coronamento dello edificio dalle quali sono state staccate alcune colonnine in marmo

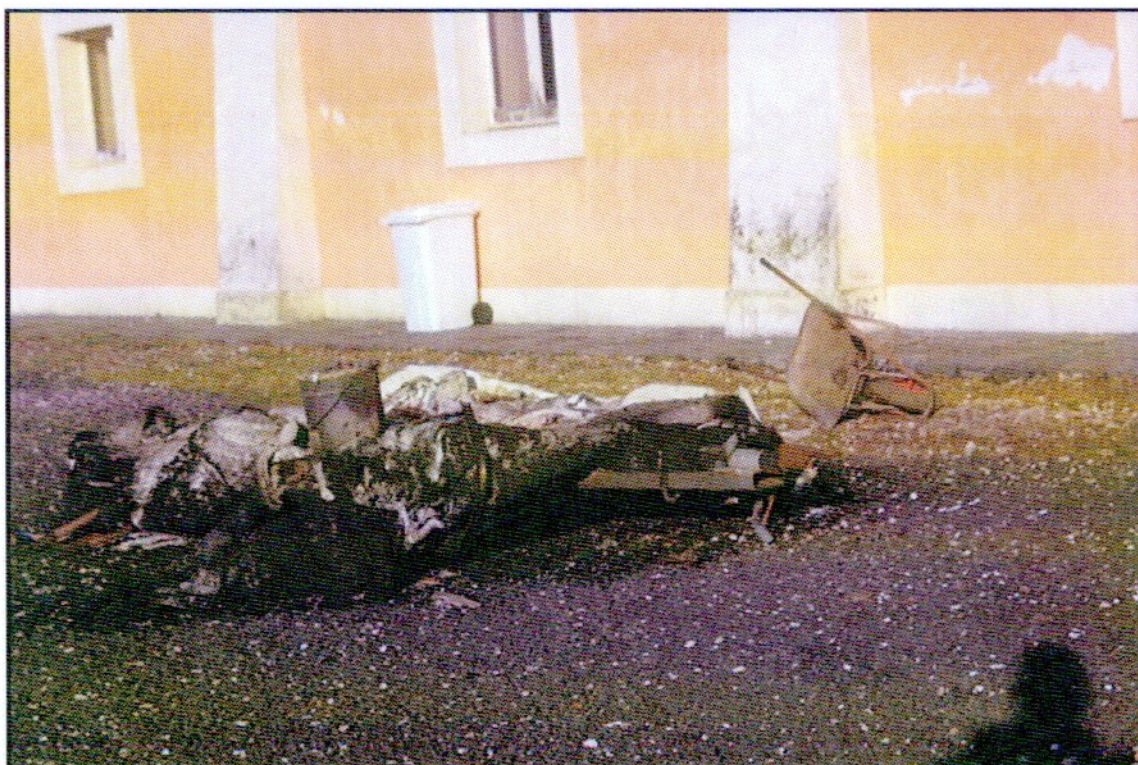
Oltre agli atti vandalici compiuti ai danni del complesso monumentale, si sono verificate anche azioni intimidatorie come l'incendio della roulotte.
