RAPPORTO INFORMATIVO

SULL'ATTIVITA' SVOLTA DALL'AGENZIA NAZIONALE
PER LA SICUREZZA DEL VOLO

(Anno 2016)

**RAPPORTO INFORMATIVO
SULL'ATTIVITÀ SVOLTA DALL'ANSV
E SULLA SICUREZZA DELL'AVIAZIONE CIVILE
IN ITALIA
ANNO 2016**

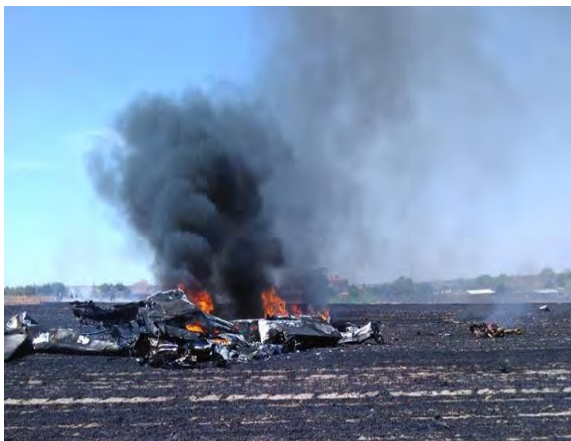
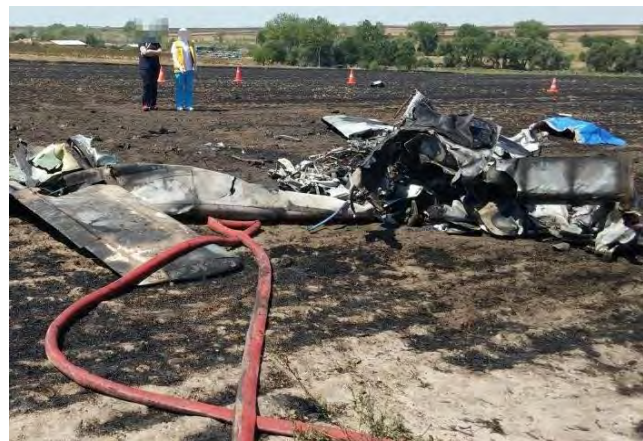
Il relitto del P2006 TC-TUO avvolto dalle fiamme e dopo l'estinzione dell'incendio.

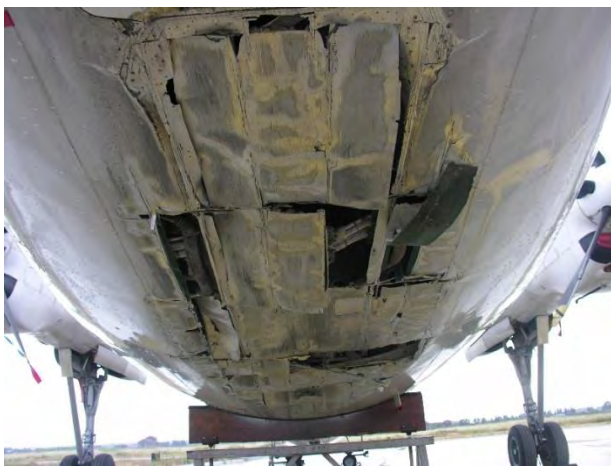
Danni alla parte inferiore della fusoliera.

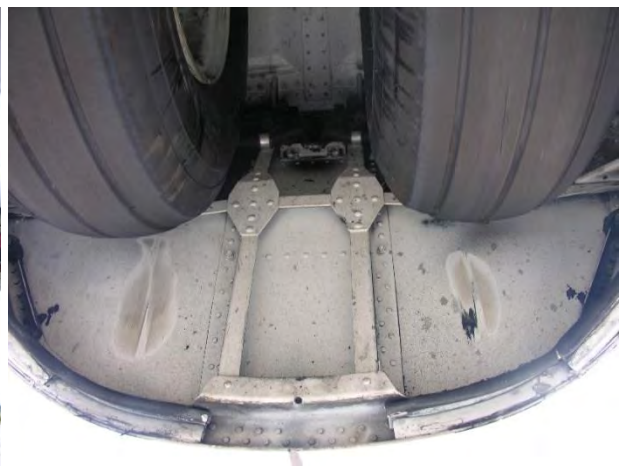
Posizione di rinvenimento dei due pneumatici.

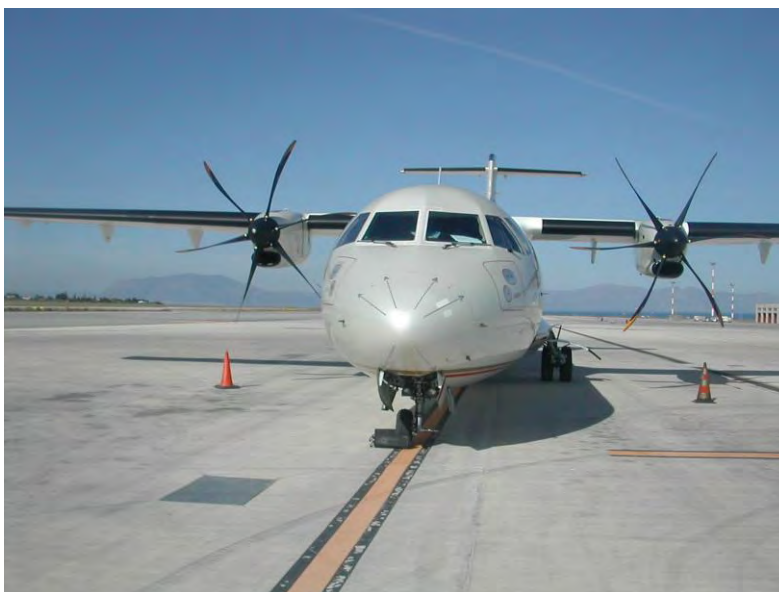
Vista anteriore dell'HB-ACC, in cui si nota l'assenza di una delle due ruote del carrello anteriore.

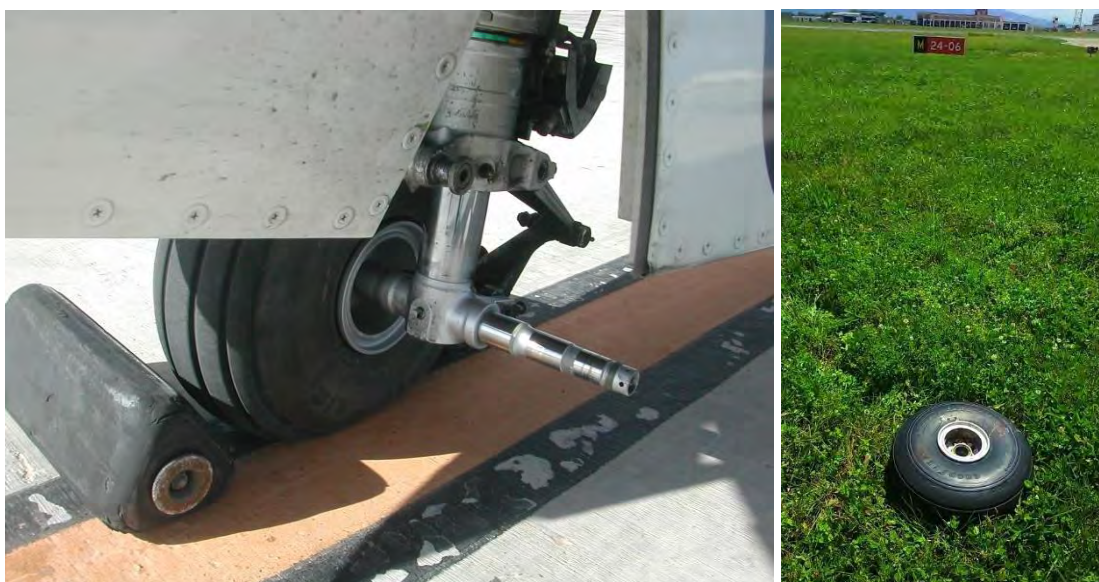
Primo piano del carrello anteriore e posizione di rinvenimento della ruota mancante.

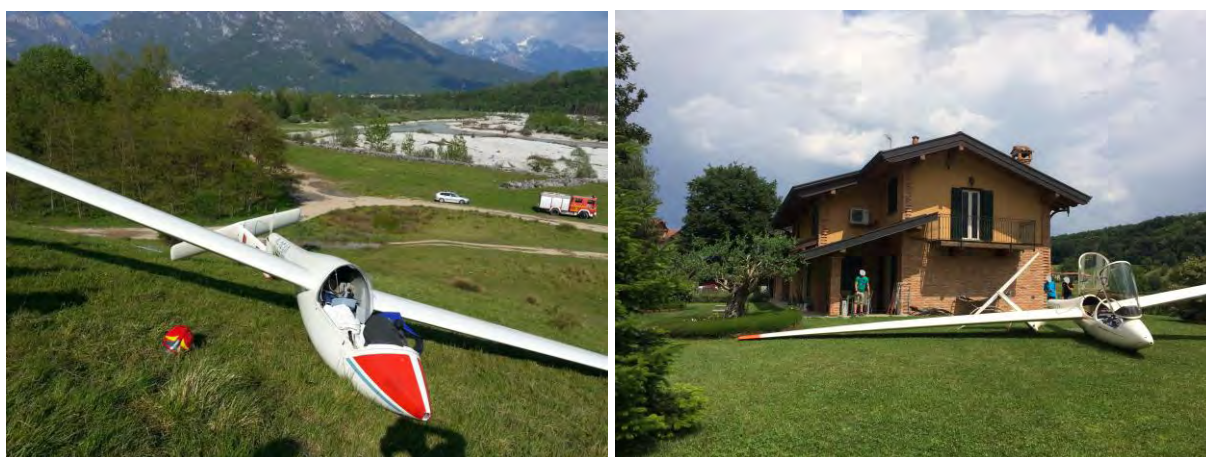
Due esempi di atterraggi fuori campo (anno 2016) con danni strutturali agli alianti.

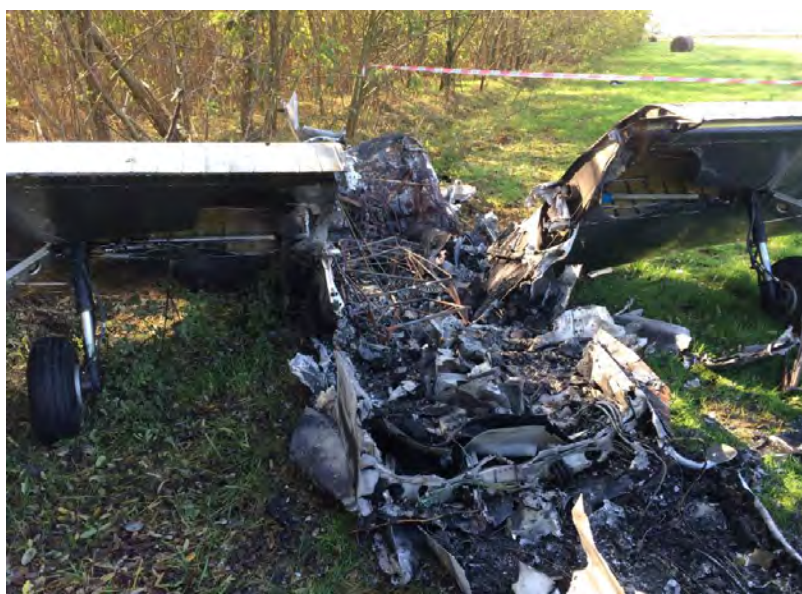
Il Siai Marchetti S.208 marche I-SJAZ in parte distrutto dall'incendio sviluppatosi dopo l'incidente.

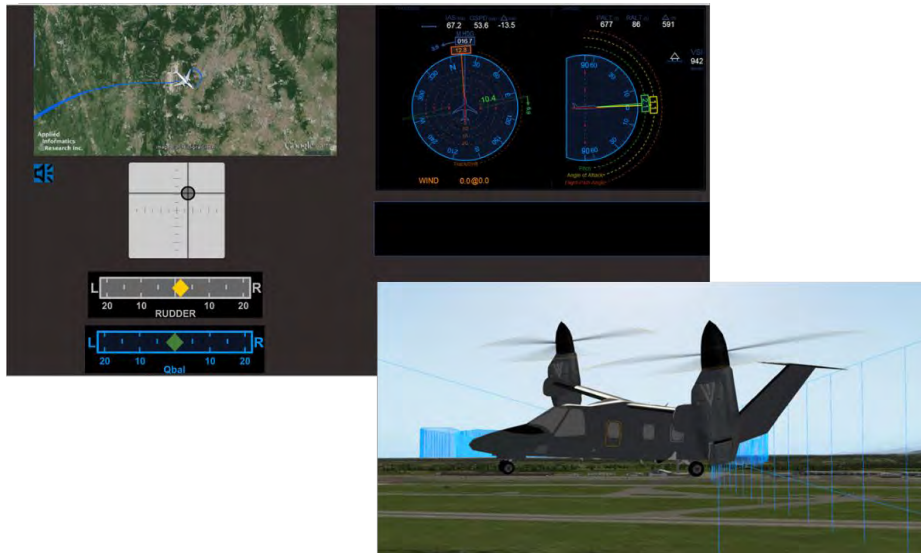
Esempio di rappresentazione grafica 3D realizzabile nei laboratori ANSV.

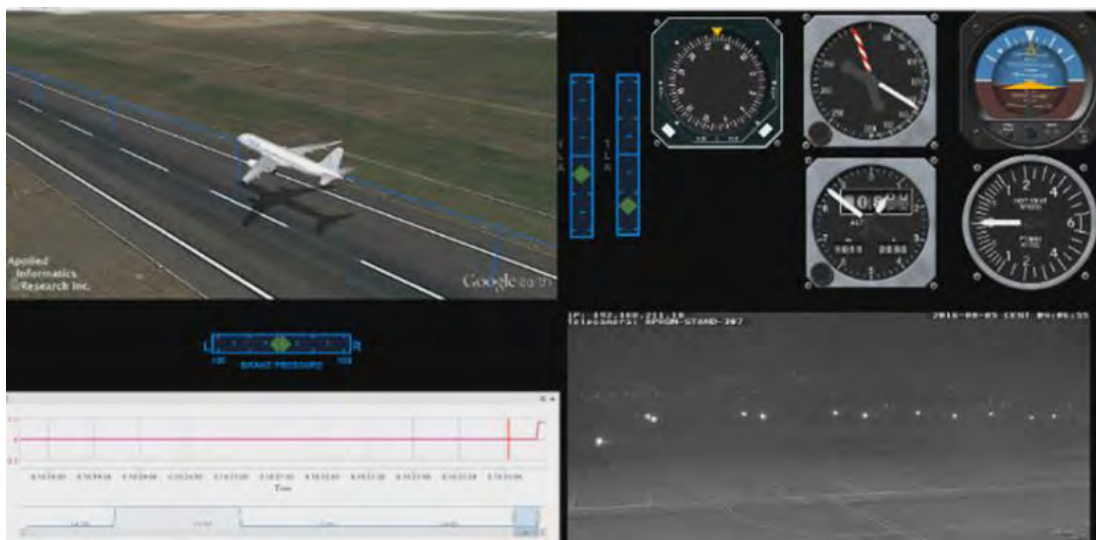
Rappresentazione grafica 3D con dati di volo/parametri di interesse e sincronizzazione video telecamere aeroporto.

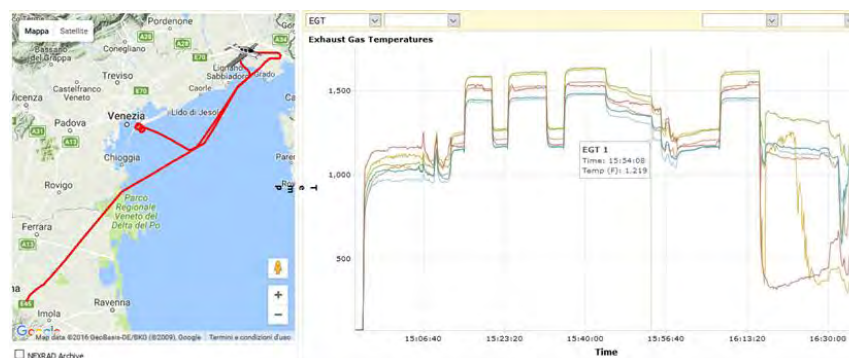
Analisi dei dati provenienti da un apparato multifunzione installato su un aeromobile dell'aviazione generale.

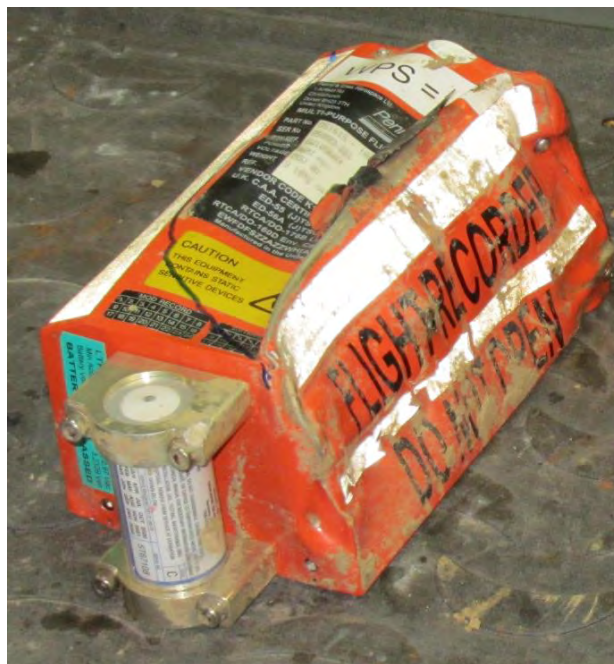
Curtiss&Wright MPFR, in condizioni di elevato danneggiamento, decodificato presso i laboratori dell'ANSV.

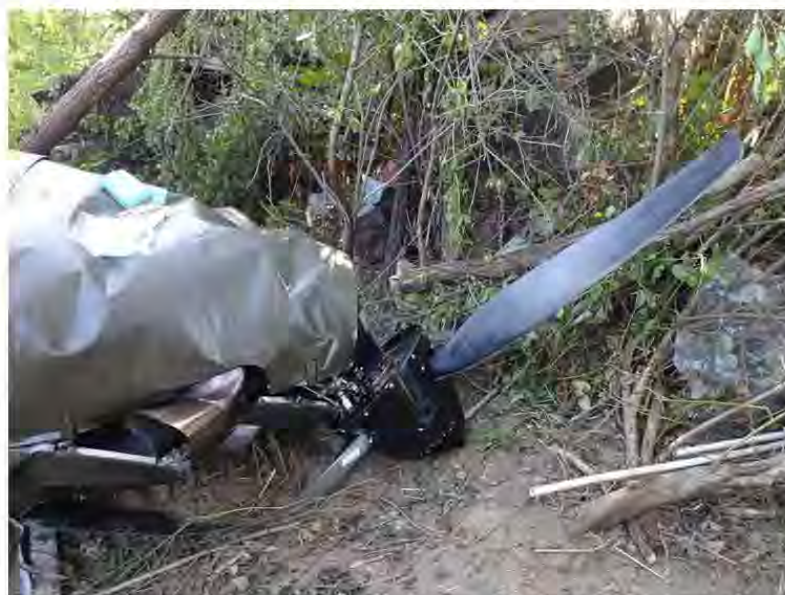
Foto 2: l'elica con danni compatibili con un regime di rotazione nullo.

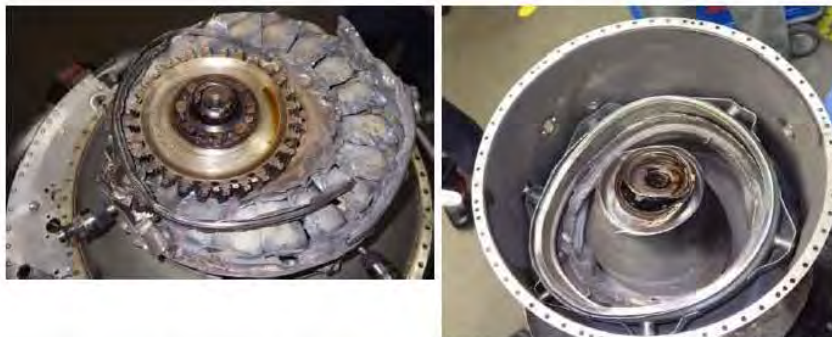
Foto 5: a sinistra, la *power turbine* separata dal *PT shaft* con parte dello stesso ancora vincolata; a destra, il *supporting cone*, al cui interno è visibile la sezione di *PT shaft* separata dalla *power turbine*.

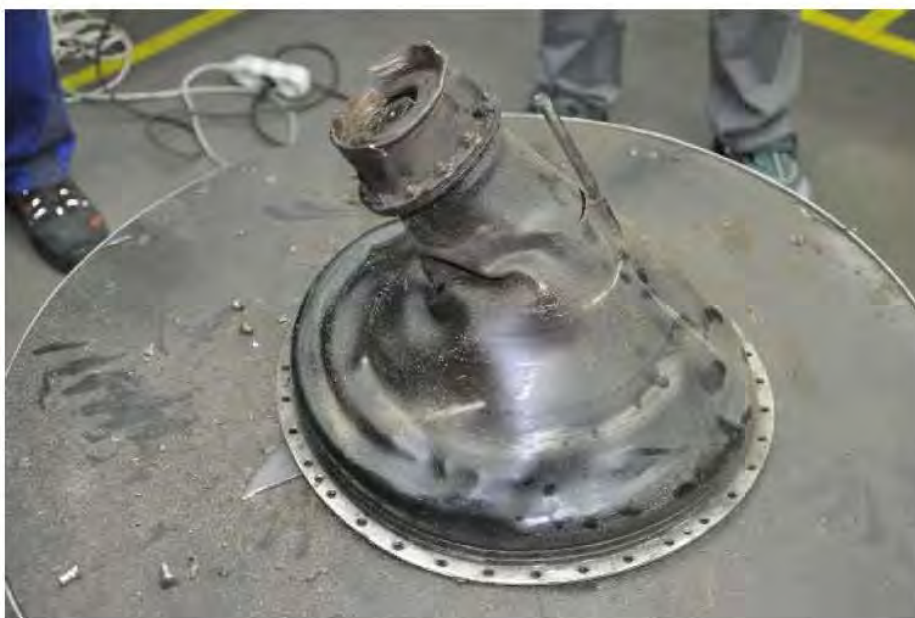
Foto 6: *supporting cone* con deformazione causata dall'impatto.

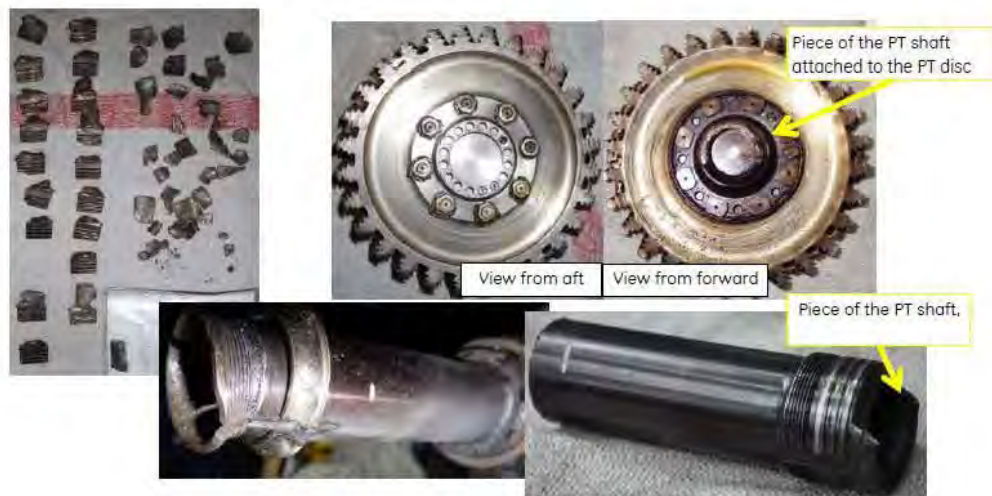
Foto 7: *power turbine* e frammenti di palette rilasciate in seguito all'*overspeed* causata dalla rottura dell'albero. Particolari del *PT shaft*.

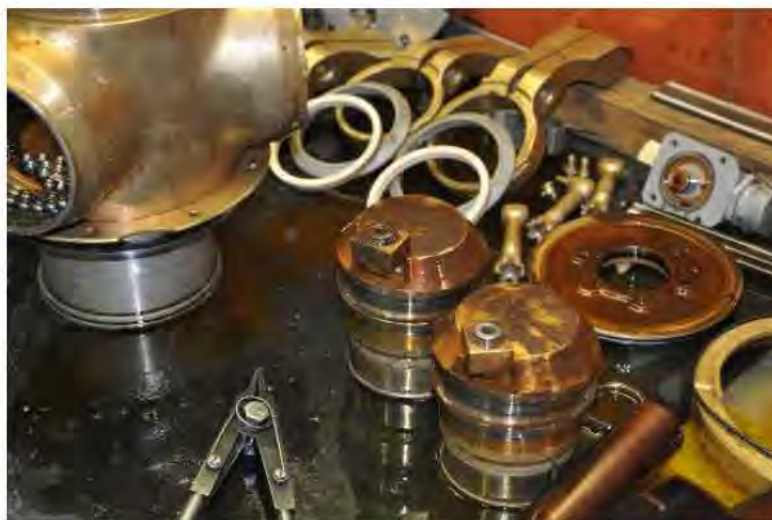
Foto 8: lo smontaggio del regolatore passo dell'elica ha evidenziato olio con presenza di sedimenti metallici.

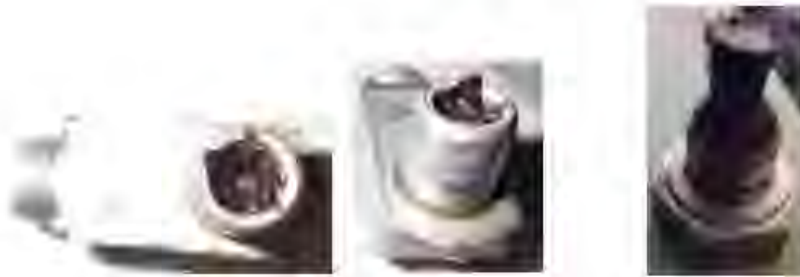
Foto 9: presenza di metallo sui tappi magnetici della *reduction gearbox* e della *accessory gearbox*.
