RELAZIONE

SULLO STATO DI ATTUAZIONE DEL PIANO DEGLI INTERVENTI DI ADEGUAMENTO DELLA VIABILITÀ IN PROVINCIA DI BELLUNO PER L'EVENTO SPORTIVO «CORTINA 2021»

(Anno 2019)

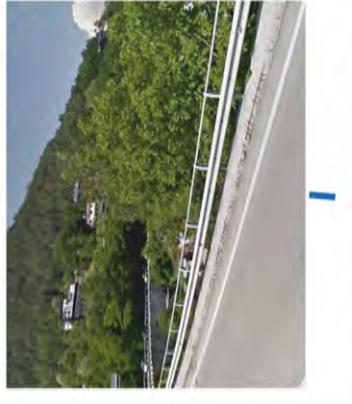
<p>PUNTO CRITICO N° 1 (km 0+050 – km 0+200)</p> <p>CATEGORIA B2 – Interventi di messa in sicurezza relativi a tratti di infrastruttura con deficit strutturale.</p> <p>PROBLEMATICHE: Il tratto stradale immediatamente a valle dello svincolo di imbocco della SS 51bis non evidenzia particolari criticità da un punto di vista viabilistico mentre da un punto di vista strutturale presenta tratti di cordolo ammalorato, con scoprimiento dei ferri di armatura.</p>

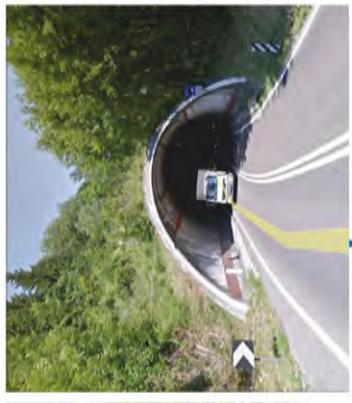
<p>PUNTO CRITICO N° 2 Galleria Valcaldà (km 0+550 – km 0+830)</p> <p>CATEGORIA B2 – Interventi di messa in sicurezza relativi a tratti di infrastruttura con deficit strutturale.</p> <p>PROBLEMATICHE: La galleria si presenta in buono stato di conservazione da un punto di vista strutturale, ma risulta carente da un punto di vista illuminotecnico. Inoltre è necessaria la corretta regimazione delle acque di infiltrazione con rifacimento delle pareti, attualmente non conformi.</p>

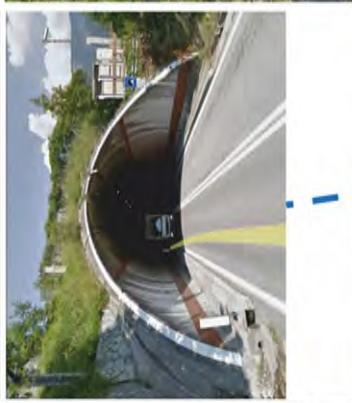
<p>PUNTO CRITICO N° 3 Galleria Montericco (km 0+910 – km 1+800)</p> <p>CATEGORIA B2 – Interventi di messa in sicurezza relativi a tratti di infrastruttura con deficit strutturale.</p> <p>PROBLEMATICHE: La galleria è presente in buono stato di conservazione da un punto di vista strutturale, ma risulta carente da un punto di vista illuminotecnico. Inoltre è necessaria la corretta regimazione delle acque di infiltrazione con rifacimento delle pareti, attualmente non conformi.</p>

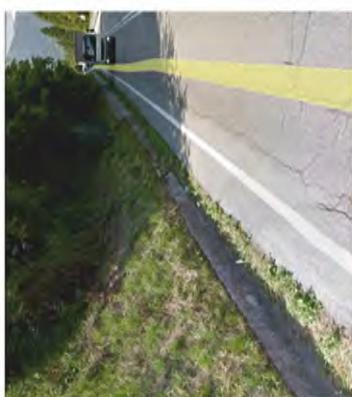
<p>PUNTO CRITICO N° 4 (km 1+800 – km 1+820)</p> <p>CATEGORIA B1 – Interventi di messa in sicurezza relativi a tratti di infrastruttura soggetti a dissesto idrogeologico.</p> <p>PROBLEMATICHE: Nel tratto in questione, immediatamente a valle della galleria Montericco, in sinistra è presente un muretto di contenimento che risulta ammalorato. La pavimentazione si presenta fessurata.</p>

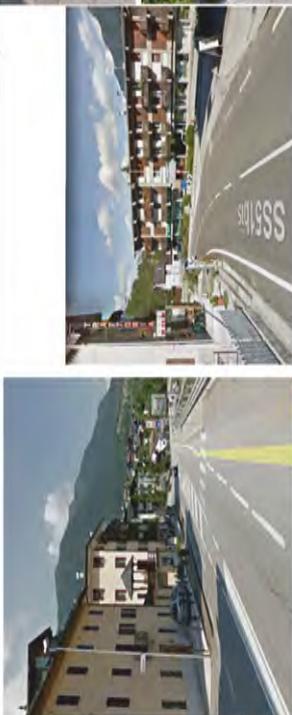
PUNTI CRITICI N° 5 - 6 - 7
(km 2+700 - km 3+200)

N°5 - CATEGORIA C2 - Interventi di messa in sicurezza relativi a tratti di infrastruttura con deficit strutturale.
PROBLEMATICHE:
 Il tratto in questione presenta delle criticità da un punto di vista viabilistico nel tratto compreso tra Via Peruz e Via De Stefani ove è presente, sul lato valle, una scarpata in terra rinforzata non protetta da barriera stradale.
N°6 - CATEGORIA C2 - Interventi di adeguamento e miglioramento tecnico/funzionale relativi a miglioramenti tecnico/funzionali/sicurezza.
PROBLEMATICHE:
 Il tratto in questione presenta delle criticità da un punto di vista viabilistico in corrispondenza dell'intersezione tra la statale 51 bis e via Mazzini. Risulta inoltre necessaria la messa in sicurezza degli attraversamenti pedonali.
N°7 - CATEGORIA C2 - Interventi di messa in sicurezza relativi a tratti di infrastruttura con deficit strutturale.
 Il tratto in questione presenta delle criticità da un punto di vista viabilistico in corrispondenza dell'intersezione tra la statale 51 bis e via Stazione, ove non è presente una corsia specializzata per la svolta a sinistra.

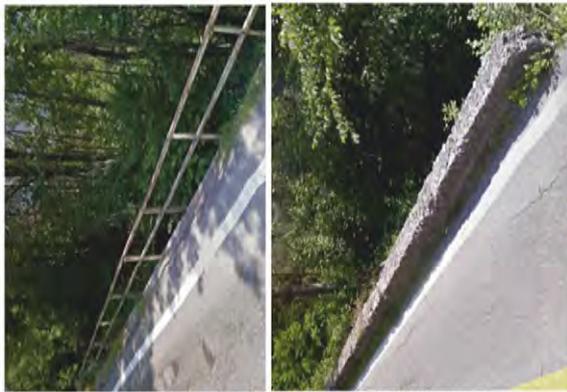
PUNTO CRITICO N° 8
(km 4+370 - km 4+450)

CATEGORIA C2 - interventi di adeguamento e miglioramento tecnico/funzionale - Sub Cat. C2 relativi a miglioramenti tecnico/funzionali/sicurezza.
PROBLEMATICHE:
 Il tratto in questione presenta delle criticità da un punto di vista della sicurezza dei pedoni. Sarebbe necessario l'allungamento del marciapiede in loc. Noai al fine di garantire la sicurezza ai pedoni.

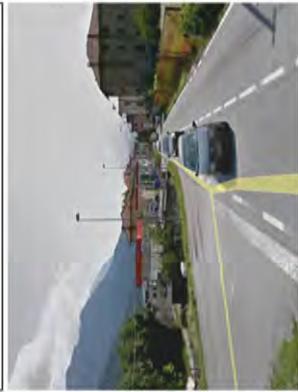
PUNTO CRITICO N° 10
(km 7+500 - km 7+650)

CATEGORIA C2 - interventi di adeguamento e miglioramento tecnico/funzionale - Sub Cat. C2 relativi a miglioramenti tecnico/funzionali/sicurezza.
PROBLEMATICHE:
 Il tratto in questione presenta difficoltà di immissione dalle stazade comunali verso la S.S.51 bis, specie per la presenza di mezzi pesanti aventi origine e destinazione la zona industriale (a tale riguardo si evidenzia che in prossimità dell'incrocio è localizzata un'impresa edile che impiega mezzi pesanti).
 Il traffico residenziale proveniente dal ramo ovest di via Fiume (oggi a senso unico) è limitato e non genera criticità. Specie i flussi in arrivo da nord (Lozzo, Auronzo...) risultano molto veloci, così come il transito in uscita dal centro di Domegge dove, superata la "stretta" del centro storico, le auto prendono rapidamente velocità.

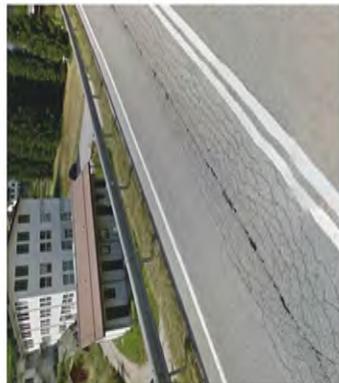
PUNTO CRITICO N° 11
(km 10+800 – km 11+600)

PROBLEMATICHE:
Pavimentazione stradale ammalorata su semi-carraggiata dir sud. Lungo l'asse della strada statale in particolare in corrispondenza di strutture di sostegno la pavimentazione stradale si sono verificati ornaiamenti e crepe longitudinali della pavimentazione. E' necessario un intervento di risanamento profondo di questi tratti.

- Demolizione della pavimentazione
- Scarifica aree non deteriorate
- Risanamento della sottofondazione e rinforzo
- Realizzazione di nuova pavimentazione
- Sistemazione muro di sottoscarpa al km 11+600

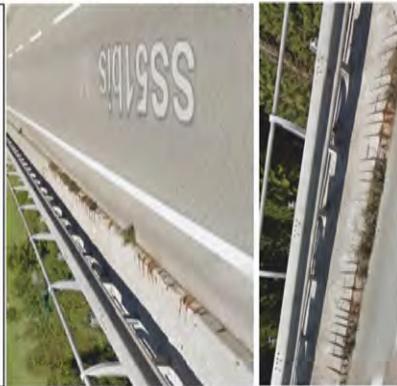
PUNTO CRITICO N° 13
(km 10+500 – km 10+900)

PROBLEMATICHE:
Risanamento puntuale e ad una manutenzione straordinaria della struttura. Il tratto in questione presenta delle criticità relativamente alle strutture che compongono il viadotto. Per effetto del tempo e dei trattamenti necessari per prevenire e eliminare la formazione di ghiaccio, alcuni elementi si presentano particolarmente ammalorati. E' necessario procedere a un risanamento puntuale e ad una manutenzione straordinaria della struttura.

- Risanamento delle velette
- Sostituzione elementi della veletta deteriorati
- Risanamento con interventi puntuali
- Riqualificazione pavimentazione
- Sistemazione barriere
- Sostituzione giunti e rifacimento soletta

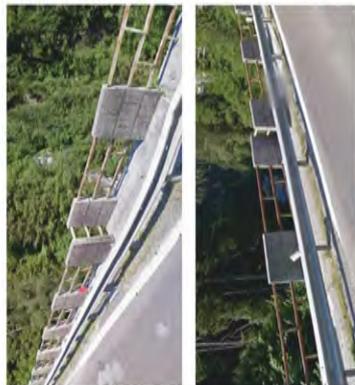
PUNTO CRITICO N° 14
(km 11+920 – km 12+000)

PROBLEMATICHE:
Nel tratto in questione, le barriere di bordo non risultano a norma. Inoltre il parapetto metallico presenta segni di corrosione dovuti ad agenti atmosferici.

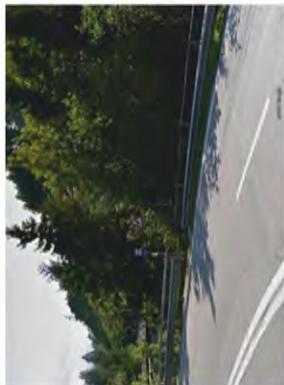
PUNTO CRITICO N° 15
(km 12+480)

PROBLEMATICHE:
Al termine della SSS15b è presente lo svincolo con la SS 52 Carica caratterizzato dalla presenza di manovre di svolta a sinistra sia per i veicoli che provenienti dalla parte alta delle SS 52 intendono proseguire sulla stessa SS 52 in direzione del passo Maurina che per quelli che provenienti dal suddetto passo intendono proseguire verso la SS 15b. Pertanto al fine di risolvere tale criticità si rende necessario un radicale intervento in tale area di svincolo. Ciò consentirà anche la sistemazione delle attuali fermate degli autobus in sede protetta per l'attesa dei viaggiatori.

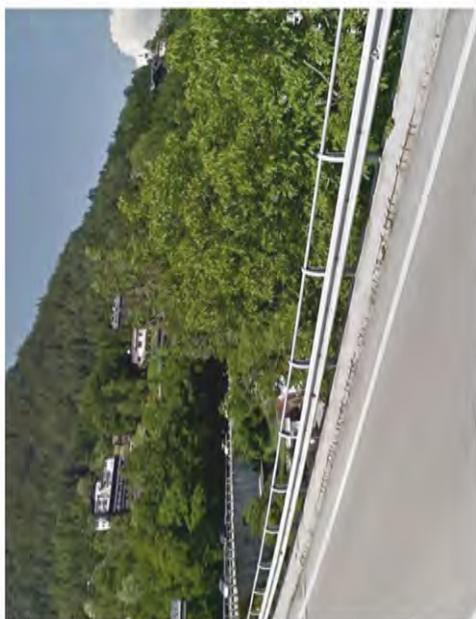
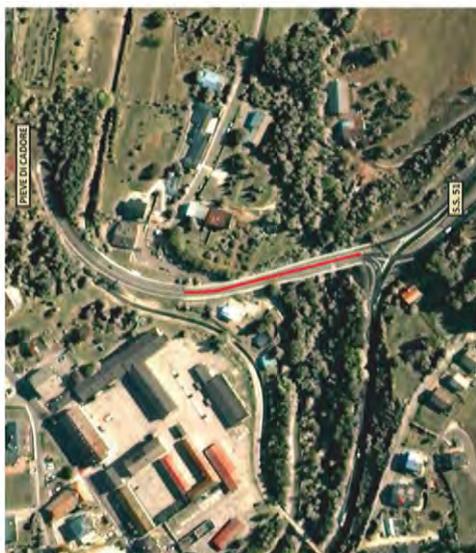
INTERVENTO 1 - PUNTI CRITICI N° 1 e N° 4

Il tratto stradale immediatamente a valle dello svincolo di imbocco della SS 51bis non evidenzia particolari criticità da un punto di vista viabilistico mentre da un punto di vista strutturale presenta tratti di cordolo ammalorato, con scopriimento dei ferri di armatura.

Nel tratto in questione, immediatamente a valle della galleria Monterico, in sinistra è presente un muretto di contenimento che risulta ammalorato. La pavimentazione si presenta fessurata.

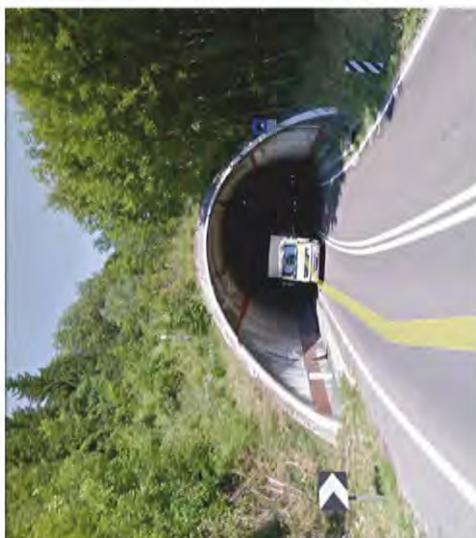
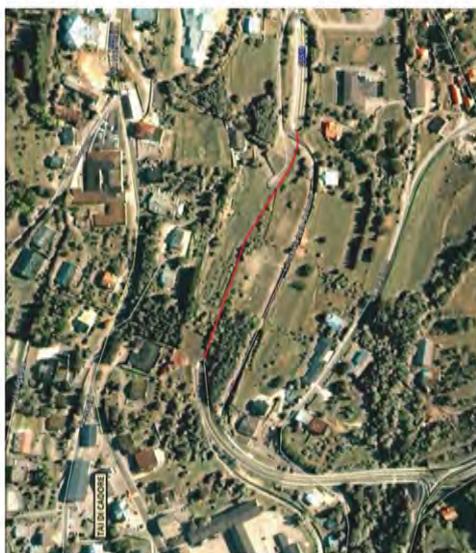
La galleria di presenta in buono stato di conservazione da un punto di vista strutturale, ma risulta carente da un punto di vista illuminotecnico. Inoltre è necessaria la corretta regimazione delle acque di infiltrazione con rifacimento delle pareti, attualmente non conformi.

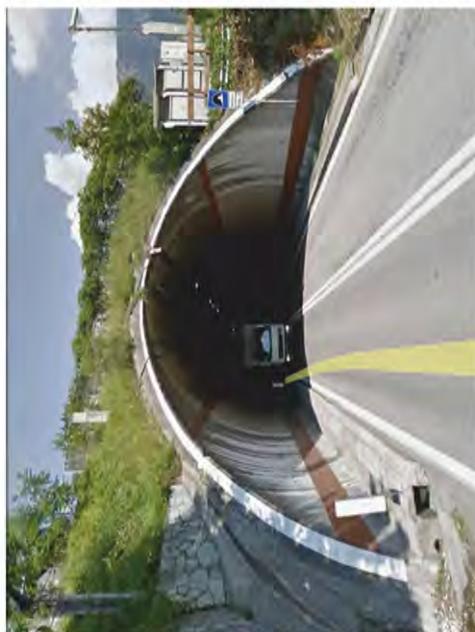
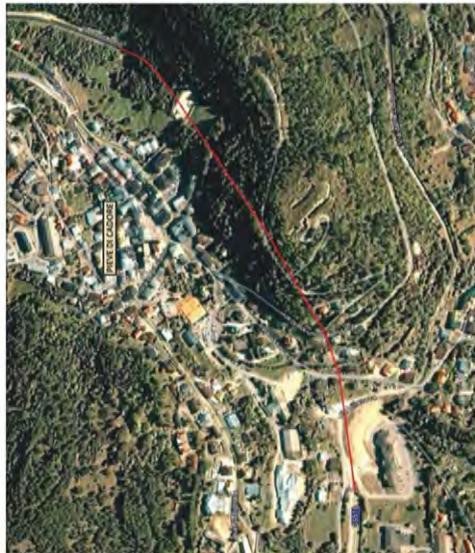
La galleria di presenta in buono stato di conservazione da un punto di vista strutturale, ma risulta carente da un punto di vista illuminotecnico. Inoltre è necessaria la corretta regimazione delle acque di infiltrazione con rifacimento delle pareti, attualmente non conformi.

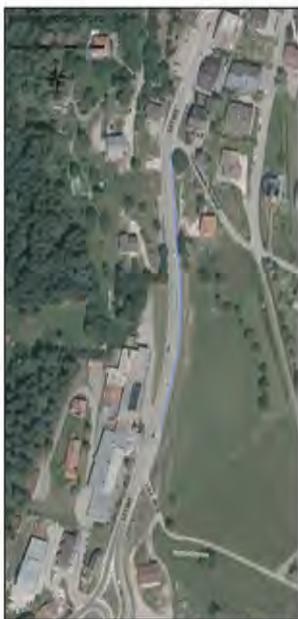
Il tratto in questione presenta delle criticità da un punto di vista viabilistico nel tratto compreso tra Via Peruz e Via De Stefani ove è presente, sul lato valle, una scarpata in terra rinforzata non protetta da barriera stradale.

Tipologia intervento: ADEGUAMENTO INNESTI/INTERSEZIONI
 Realizzazione di isole spartitraffico materializzate per la canalizzazione dei flussi veicolari e spostamento ed adeguamento degli attraversamenti pedonali con realizzazione di un attraversamento protetto all'interno dei cordoli

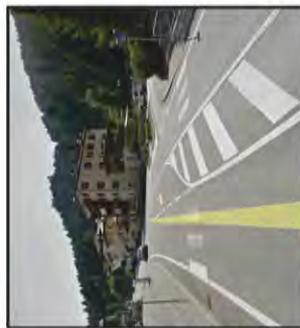
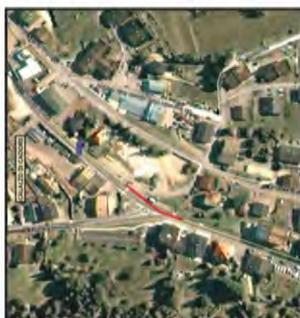
**PUNTO CRITICO N° 6**

Il tratto in questione presenta delle criticità da un punto di vista viabilistico in corrispondenza dell'intersezione tra la statale 51 bis e via Mazzini. Inoltre necessaria la messa in sicurezza degli attraversamenti pedonali.

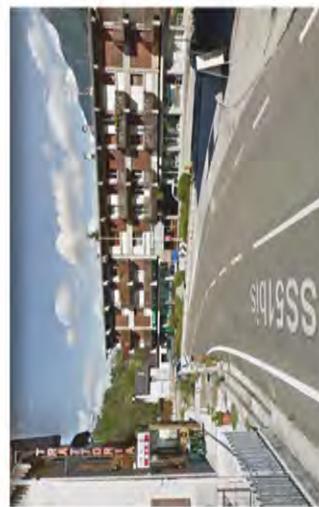
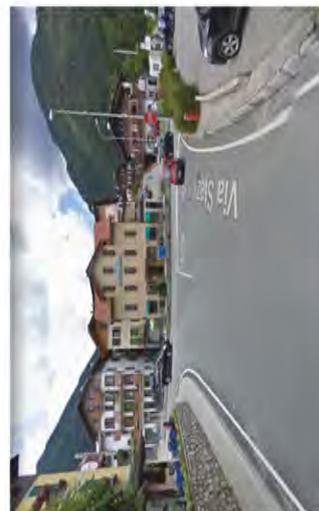
**PUNTO CRITICO N° 7**

Il tratto in questione presenta delle criticità da un punto di vista viabilistico in corrispondenza dell'intersezione tra la statale 51 bis e via Stazione, ove non è presente una corsia specializzata per la svolta a sinistra.

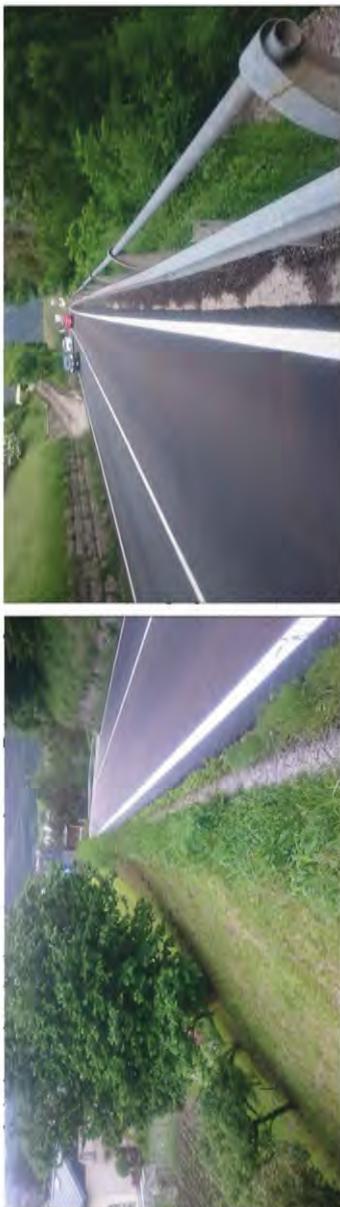
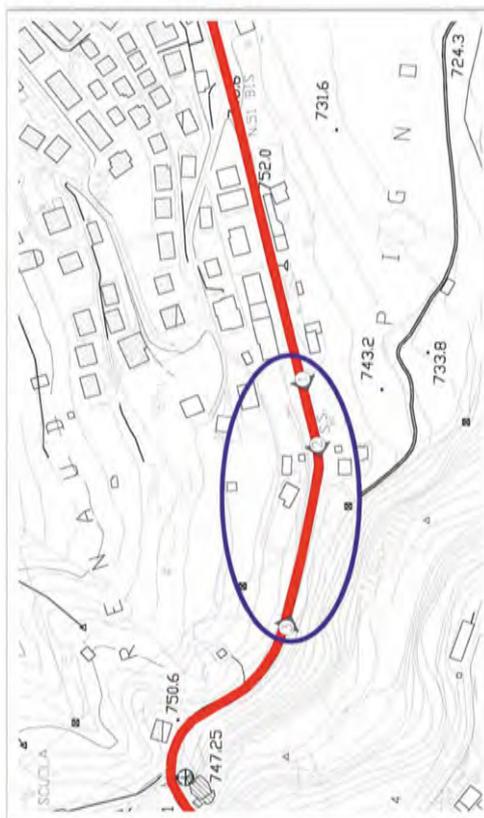
Le barriere stradali metalliche del tratto in questione presentano segni di corrosione dovuti agli agenti atmosferici. Il muretto di contenimento a monte risulta ammalorato. Inoltre la pavimentazione a tratti risulta non essere in buone condizioni.

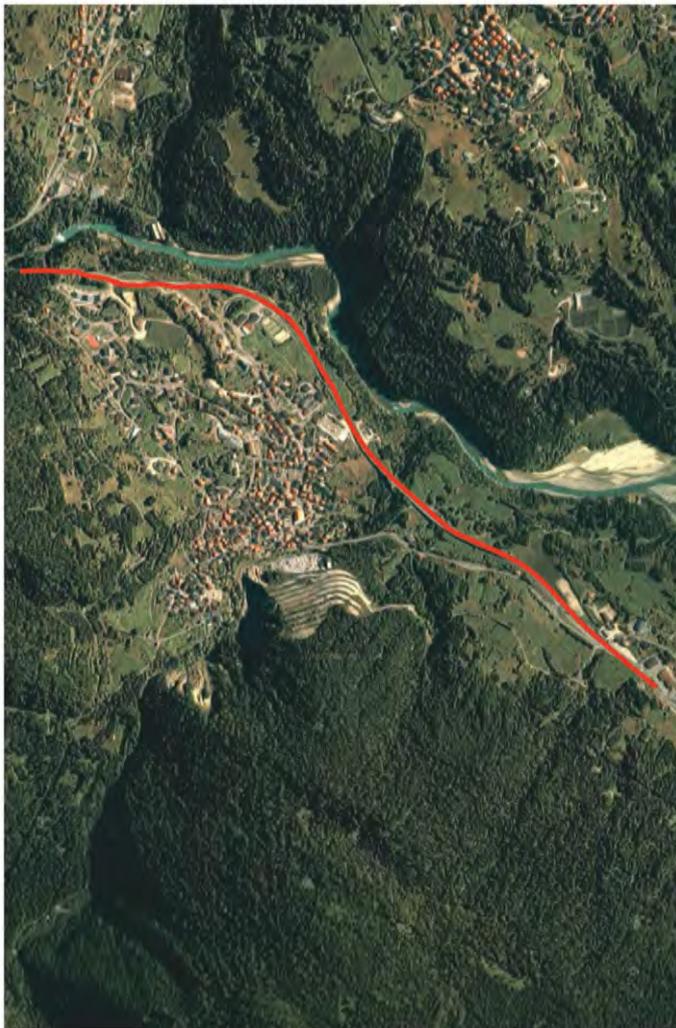
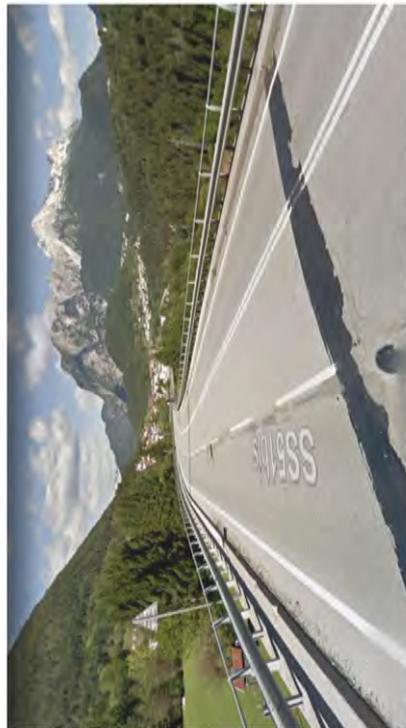
INTERVENTO 6 - PUNTO CRITICO N° 11

Pavimentazione stradale ammalorata su semi-carraggiata dir sud. Lungo l'asse della strada statale in particolare in corrispondenza di strutture di sostegno la pavimentazione stradale si sono verificati ormaiamenti e crepe longitudinali della pavimentazione. E' necessario un intervento di risanamento profondo di questi tratti.

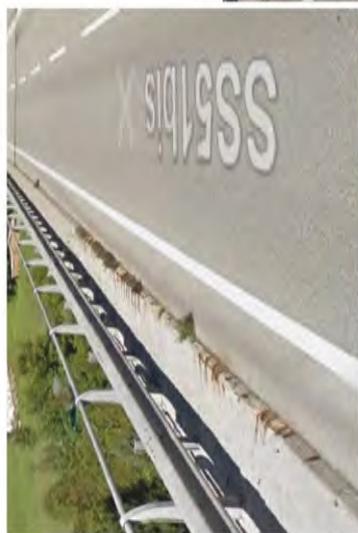
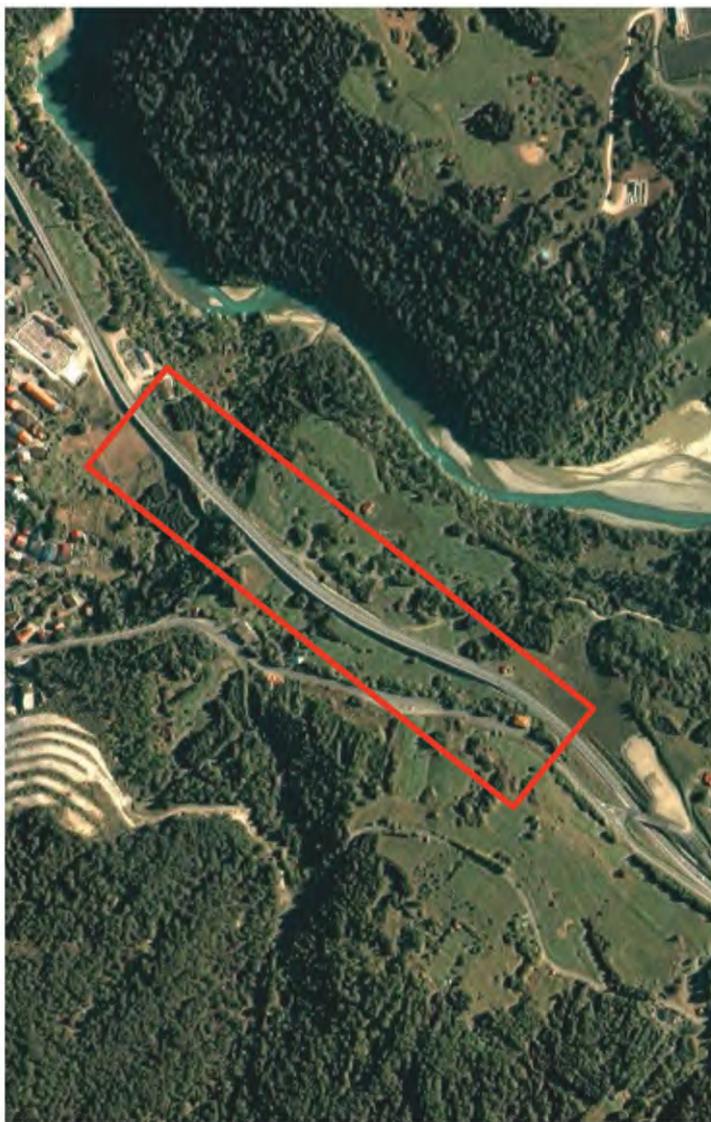
INTERVENTO 7 - PUNTO CRITICO N° 13

Risanamento puntuale e ad una manutenzione straordinaria della struttura. Il tratto in questione presenta delle criticità relativamente alle strutture che compongono il viadotto. Per effetto del tempo e dei trattamenti necessari per prevenire e eliminare la formazione di ghiaccio, alcuni elementi si presentano particolarmente ammalorati. E' necessario procedere a un risanamento puntuale e ad una manutenzione straordinaria della struttura.

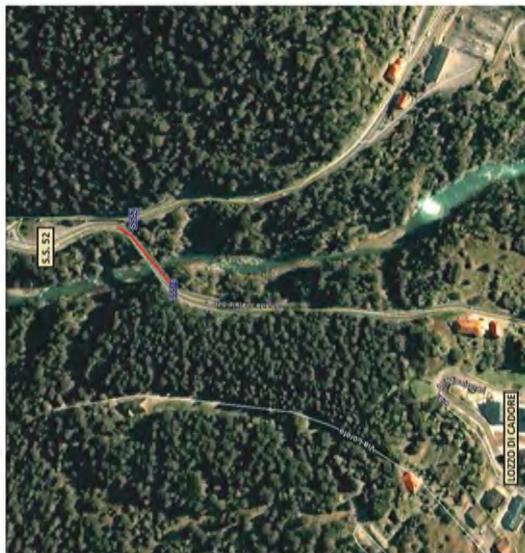
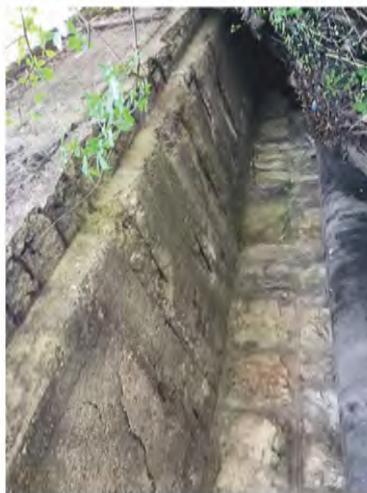
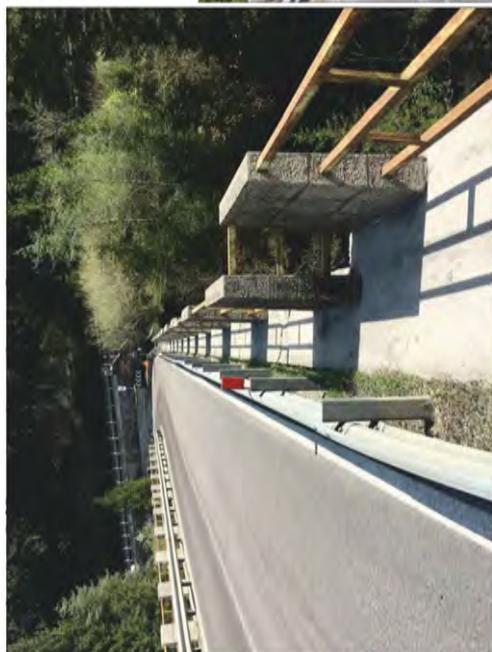
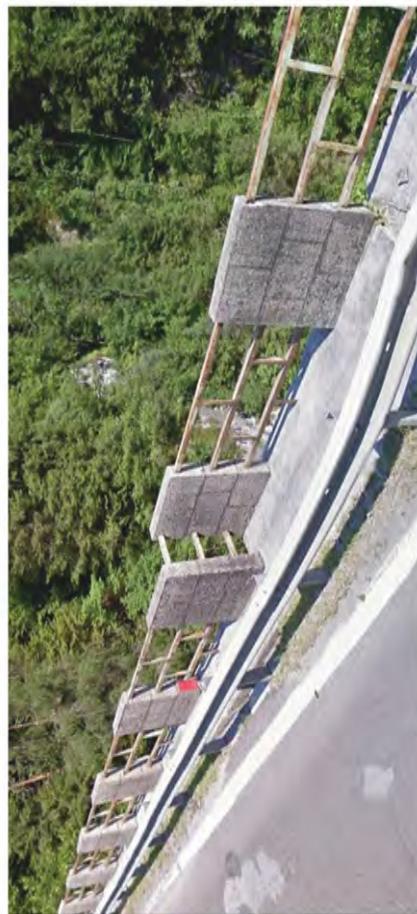
Nel tratto in questione, le barriere di bordo non risultano a norma. Inoltre il parapetto metallico presenta segni di corrosione dovuti ad agenti atmosferici.

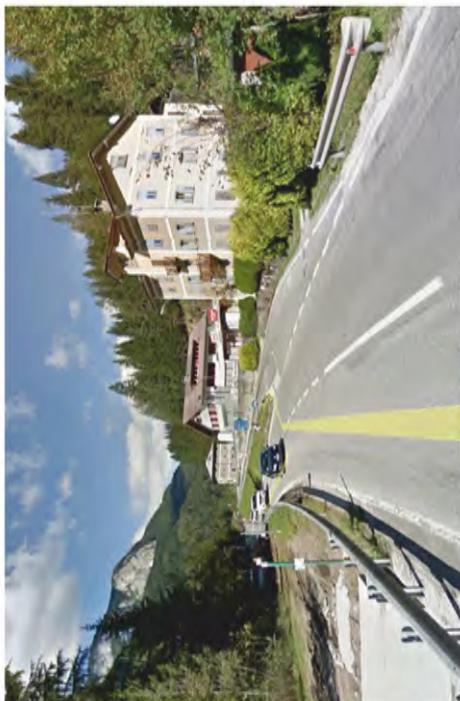
PUNTO CRITICO N° 1
Innesto SP 619 (km 77+500)

PROBLEMATICHE:
Le caratteristiche geometriche che rendono difficoltosa l'esecuzione di alcune manovre, in particolare nello scambio con la direzione nord sulla SS 52. In corrispondenza dello svincolo per Piniè (S.P. 619) gli interventi dovranno essere coordinati con il progetto «Traversata Caldore».

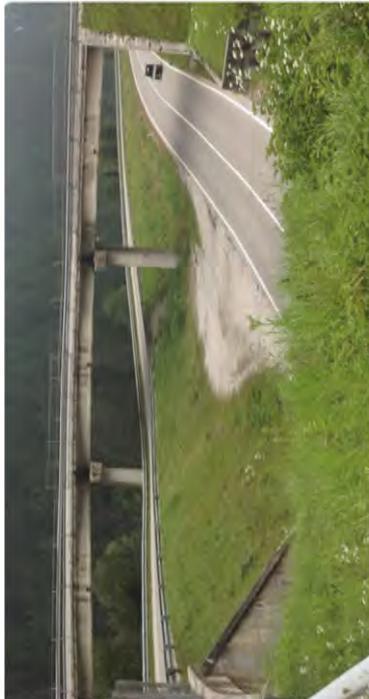
PUNTO CRITICO N° 2
Svincolo S.R.48 (km 80+900)

PROBLEMATICHE:
Lo svincolo, a livelli sfalsati, non presenta particolari criticità da un punto di vista viabilistico mentre da un punto di vista strutturale risulta fortemente ammalorato con barriere di sicurezza obsolete ed a tratti incidentate e carente da un punto di vista illuminotecnico. Si segnala inoltre che tale svincolo si trova immediatamente a ridosso dell'uscita della Galleria Comelico per i veicoli che provengono da Santo Stefano.

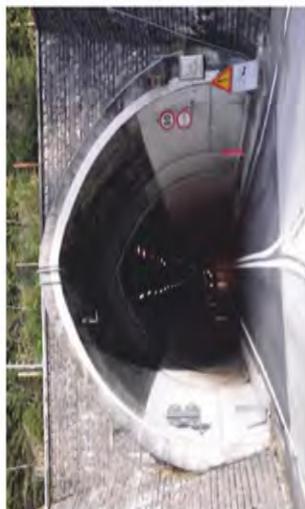
PUNTO CRITICO N° 3

Tratto completamente in galleria. Considerato lo sviluppo lineare dell'opera, le dotazioni infrastrutturali e impiantistiche per la sicurezza necessitano di implementazione ed adeguamento. La galleria presenta inoltre diffuse infiltrazioni in calotta e in pianetto con ammaloramento di lunghi tratti di rivestimento e di ampi tratti di pavimentazione.

Appare necessario anche l'adeguamento degli impianti tecnologici per ragioni di risparmio energetico, efficienza manutentiva e sicurezza. Sotto questo ultimo aspetto, in base ad opportuna analisi del rischio, potranno essere eventualmente valutate ulteriori opportunità di intervento infrastrutturale.

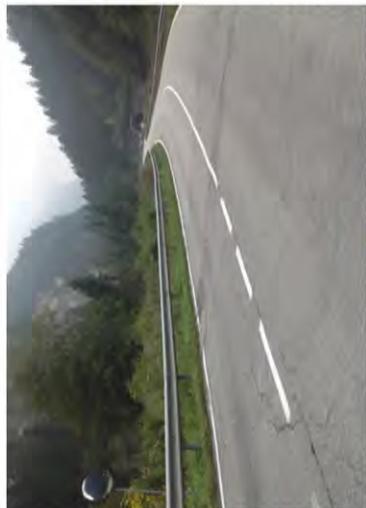
PUNTO CRITICO N° 4

In tale tratto le barriere di protezione marginale risultano obsolete e a tratti incidentate.

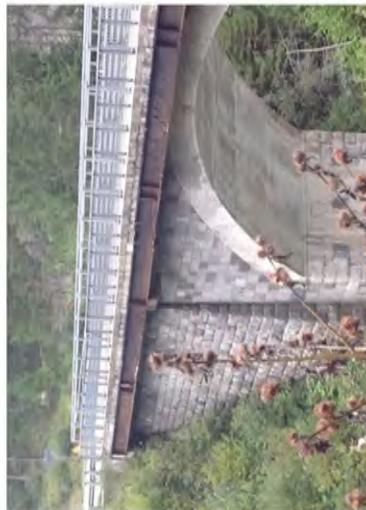
PUNTO CRITICO N° 5

L'opera in questione è stata oggetto di un allargamento della sede stradale con l'utilizzo di profilati metallici che si trovano in forte stato di degrado. La struttura originaria del ponte, che fu all'epoca dell'allargamento ristrutturata, si trova invece in "buono stato di conservazione". Sono stati riscontrati segni di scatazzamento alla base delle pile dovuti all'azione erosiva del fiume Piave.

Al momento tali scatazzamenti non sembrano aver prodotto alcun effetto sulla struttura.

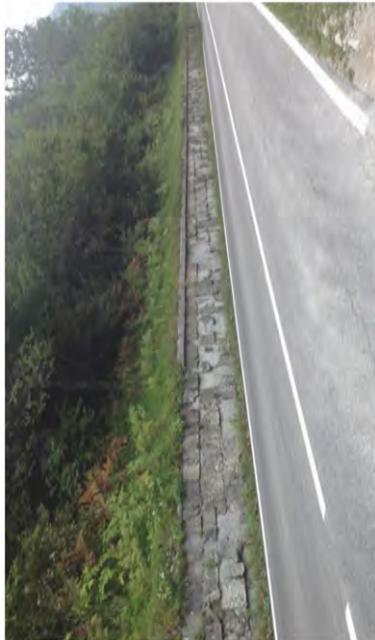
PROBLEMATICHE:
Nel tratto in questione, compreso tra i due ponti in ferro, in sinistra è presente un muro di controripa che risulta ammalorato. E' necessario pertanto procedere alla realizzazione di un nuovo muro in cemento armato con paramento in pietra.

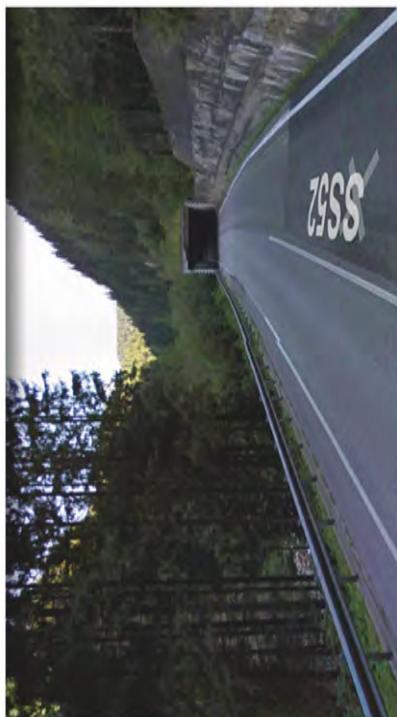
PUNTO CRITICO N° 8
Galleria Laste (km 86+270 – km 86+555)

PROBLEMATICHE:
Frequenti fenomeni di instabilità del versante.

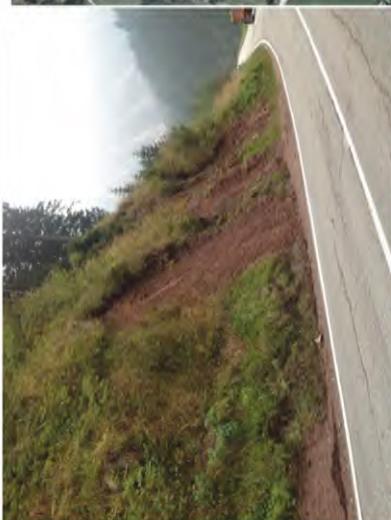
PUNTO CRITICO N° 13
(km 87+550 – km 87+700)

Nel tratto in questione la scarpata in destra mostra evidenti cenni di cedimento con probabile riversamento di materiale direttamente sul piano viabile vista l'assenza di adeguate opere di protezione (in alcuni tratti manca addirittura il muro di contropisa mentre in altri le opere presenti sono ormai obsolete ed inidonee allo scopo).
Si rende pertanto necessario di realizzare un adeguato muro di contropisa eventualmente sormontato da barriere paramassi.

Nel tratto in questione la scarpata in destra mostra evidenti cenni di cedimento con probabile riversamento di materiale direttamente sul piano viabile vista l'assenza di adeguate opere di protezione (in alcuni tratti manca addirittura il muro di controripa mentre in altri le opere presenti sono ormai obsolete ed inidonee allo scopo).

Si rende pertanto necessario di realizzare un adeguato muro di controripa eventualmente sormontato da barriere paramassi.

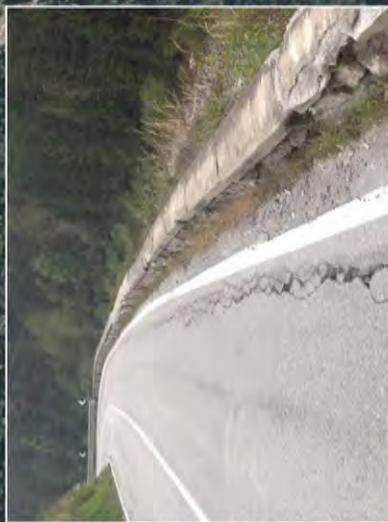
PUNTO CRITICO N° 12
(km 87+200 – km 87+400)

Nel tratto in questione è presente tra il km 87+200 e il km 87+350 un muro di sottoscarpata con evidenti cenni di cedimento che stanno coinvolgendo la sovrastante carreggiata.
E' necessario procedere alla realizzazione di una bedinosa di micropali lungo tutto il tratto interessato a tergo del muro, al ripristino del muro stesso e alla posa in opera di una nuova barriera di protezione marginale. Terminato il muro per ulteriori 50 m la scarpata mostra segni di cedimento che coinvolgono anche la sovrastante pavimentazione. Pertanto si ritiene necessario prolungare l'intervento di micropali anche a tale tratto e realizzare un nuovo tratto di muro in prosecuzione di quello da ripristinare.

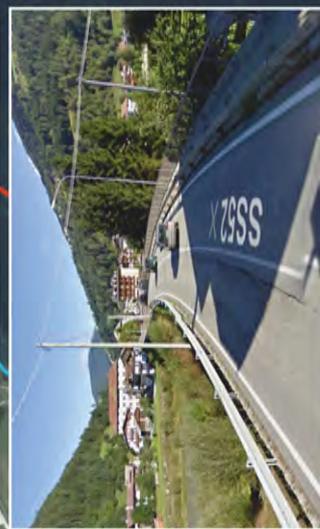
PUNTO CRITICO N° 15

La pavimentazione a tratti saltuari risulta non in buone condizioni.
Nell'ambito dei più ampi lavori di riqualificazione della S552 sarebbe opportuno procedere alla ripavimentazione della stessa.

La pavimentazione a tratti saltuari risulta non in buone condizioni.

Nell'ambito dei più ampi lavori di riqualificazione della S552 sarebbe opportuno procedere alla ripavimentazione della stessa.

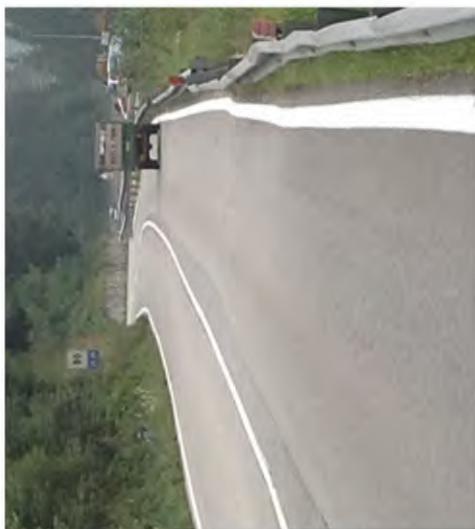
PUNTO CRITICO N° 16
(km 89+700 – km 91+000)

PROBLEMATICHE:
Nel tratto è presente un muro di controripa (dal km 89+700 al km 89+900) che in tratti saltuari mostra segni di ammaloramento. Nel medesimo tratto (dal km 89+900 al km 90+500) la barriera stradale risulta deteriorata ed a tratti deformata. Occorre pertanto prevedere il ripristino in tratti saltuari del muro di controripa e la sostituzione della barriera previa verifica di stabilità della scarpata.

Nel tratto è presente un muro di controripa (dal km 89+700 al km 89+900) che in tratti saltuari mostra segni di ammaloramento. Nel medesimo tratto (dal km 89+900 al km 90+300) la barriera stradale risulta deteriorata ed a tratti deformata.

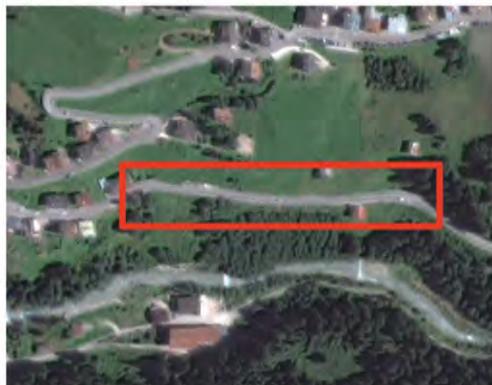
PUNTO CRITICO N° 17
(km 91+100 – km 91+400)

PROBLEMATICHE:
Il tratto in questione presenta delle criticità in corrispondenza dei muri di controripa. In alcuni tratti risultano crollati in altri è necessario un risanamento e un rinforzo strutturale per garantirne la stabilità. È necessario intervenire sia sulla stabilizzazione del versante che sulla regimazione idraulica.

Il tratto in questione presenta delle criticità in corrispondenza dei muri di contropiè. In alcuni tratti risultano crollati in altri è necessario un risanamento e un rinforzo strutturale per garantirne la stabilità. E' necessario intervenire sia sulla stabilizzazione del versante che sulla regimazione idraulica

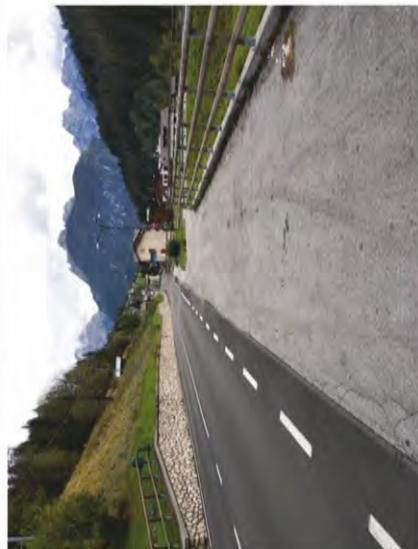
PUNTO CRITICO N° 19
Intersezione verso la frazione di Gera (km 91+500)

PROBLEMATICHE:
Miglioramento dell'intersezione verso la frazione Gera allargamento curva a dx a scendere lato San Niccolò e prolungamento del marciapiede.

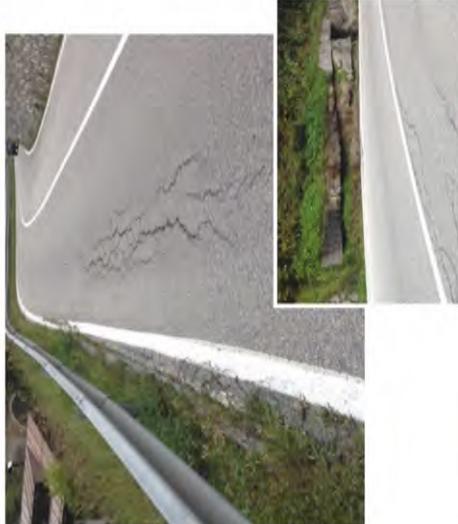
PUNTO CRITICO N° 20
(km 92+500 — km 93+200)

Nel tratto in questione, sul lato sinistro, la scarpata presenta segni di instabilità che stanno coinvolgendo anche la sovrastante pavimentazione. Inoltre sul lato destro è presente un muro di controspinta che a tratti risulta fortemente ammalorato. Si ritiene opportuno intervenire in sinistra mediante realizzazione di muri di sottoscarpa o di berlinesi in micropali; in maniera tale da conferire stabilità alla sovrastante carreggiata stradale. In destra invece è necessario intervenire, seppure in tratti saltuani, al ripristino del muro di controspinta.

Nel tratto in questione, sul lato sinistro, la scarpata presenta segni di instabilità che stanno coinvolgendo anche la sovrastante pavimentazione. Inoltre sul lato destro è presente un muro di controripa che a tratti risulta fortemente ammalorato.

Si ritiene opportuno intervenire in sinistra mediante realizzazione di muri di sottoscarpa o di berlinesi in micropali in maniera tale da conferire stabilità alla sovrastante carreggiata stradale. In destra invece è necessario intervenire, seppure in tratti saltuari, al ripristino del muro di controripa.

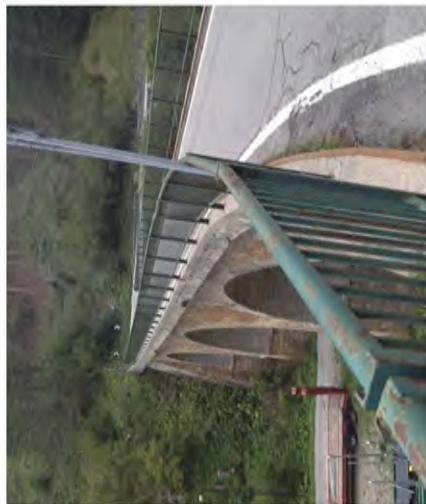
PUNTO CRITICO N° 21
Ponte Mina (km 93+200)

L'opera si presenta in buona stato di conservazione ma priva di adeguate protezioni marginali. Pertanto è necessario procedere alla sostituzione della barriera ed all'eventuale rifacimento del cordolo. Miglioramento funzionale della circolazione aumentando il raggio di curvatura del tornante A VALLE E MONTE DEL PONTE

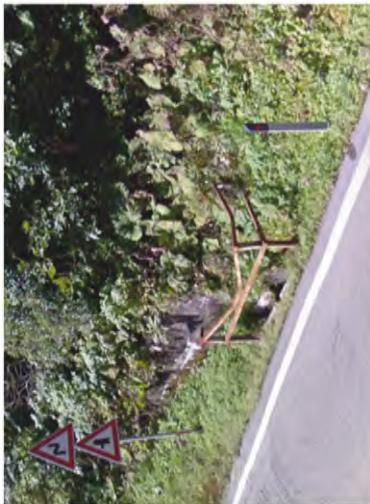
PUNTO CRITICO N° 22
Opera idraulica (km 93+500)

Alla chilometrica indicata è presente un tombino per lo smaltimento delle acque meteoriche che versa in uno stato di degrado. Si ritiene che tale opera debba essere ripristinata previa sostituzione con un nuovo tombino scatoolare e relative protezioni marginali.

Alla chilometrica indicata è presente un tombino per lo smaltimento delle acque meteoriche che versa in uno stato di degrado.

- Tipologia intervento:**
FUNZIONALE
RIPRISTINO
RIFACIMENTO ADEGUAMENTO
OPERE D'ARTE
- Smantellamento delle protezioni e del tombino esistenti
 - Posizione di un tombino scatolare di idonee dimensioni
 - Installazione di nuove protezioni realizzate con materiale trattato per evitare fenomeni di corrosione..

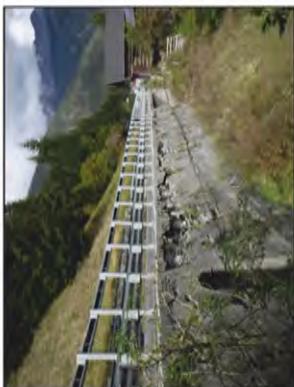
PUNTO CRITICO N° 27
(km 96+150 – km 97+400)

- Rimozione delle protezioni marginali esistenti e smantellamento del cordolo in sommità al muro e realizzazione di un nuovo cordolo in calcestruzzo su cui installare nuove barriere di sicurezza.
- Risanamento pavimentazione esistente.

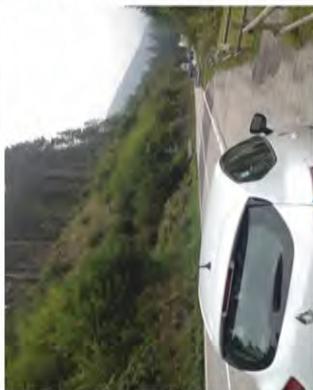
PUNTO CRITICO N° 24
(km 93+700 – km 94+300)

Nel tratto in questione la scarpata in sinistra si trova praticamente a ridosso della linea di margine senza alcuna opera di contenimento della stessa. Inoltre nel tratto in questione nel passato si sono verificati fenomeni di caduta massi anche se non hanno provocato alcun danno. In tale tratto si ritiene debbano essere realizzati dei muri di controripia di adeguata altezza sufficientemente distaccati dall'attuale carreggiata stradale in modo da consentire l'inserimento di una banchina.

Nel tratto in questione la scarpata in sinistra si trova praticamente a ridosso della linea di margine senza alcuna opera di contenimento della stessa. Inoltre nel tratto in questione nel passato si sono verificati fenomeni di caduta massi anche se non hanno provocato alcun danno.

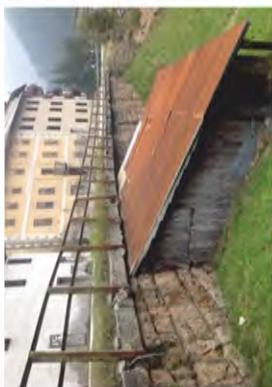
PUNTO CRITICO N° 26
(km 95+790 – km 95+840)

- Rimozione delle protezioni marginali esistenti e smantellamento del cordolo in sommità al muro;
- Realizzazione di un nuovo cordolo in calcestruzzo su cui installare nuove barriere di sicurezza.
- Risanamento pavimentazione.

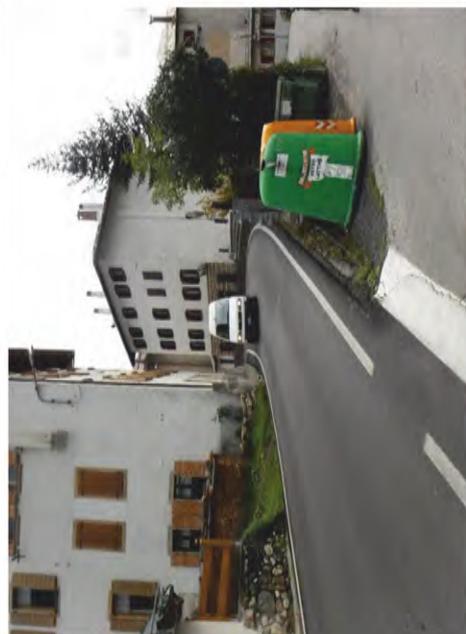
PUNTO CRITICO N° 29

Il tratto stradale presenta delle criticità per quanto riguarda le ridotte sezioni stradali, oltre ad una «curva cieca» causata da numerosi disagi alla viabilità.

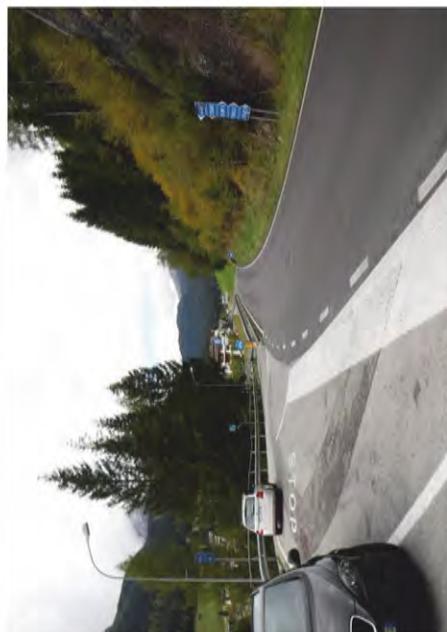
PUNTO CRITICO N° 30

L'intersezione stradale tra la S.P. 532 e la S.S. 52 allo stato attuale presenta alcune criticità, a causa dei ridotti raggi di curvatura, specialmente per chi provenienti da nord deve svoltare verso Padola.

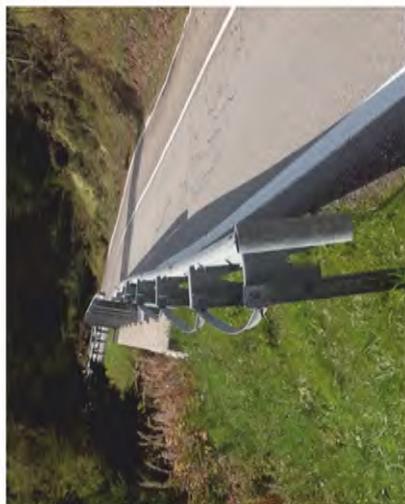
PUNTO CRITICO N° 33
(km 101+380 – km 101+800)

Tra le chilometriche indicate a tratti saltuari, sul lato sinistro, la scarpata presenta segni di instabilità che stanno coinvolgendo anche la sovrastante pavimentazione. Nei tratti in cui sono già presenti i muri di sottoscarpa alcuni di questi dovranno essere ripristinati.

Si ritiene opportuno intervenire in sinistra mediante realizzazione di muri di sottoscarpa o di berlinesi in micropali in maniera tale da conferire stabilità alla sovrastante carreggiata stradale.

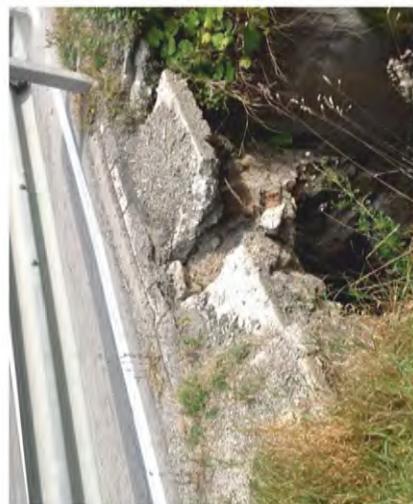
PUNTO CRITICO N° 32
Opera idraulica su Rio Praducchia (km 101+250)

L'opera d'arte in questione risulta fortemente ammalorata e si rende pertanto necessario il ripristino e la sostituzione dei relativi dispositivi di ritenuta laterali.

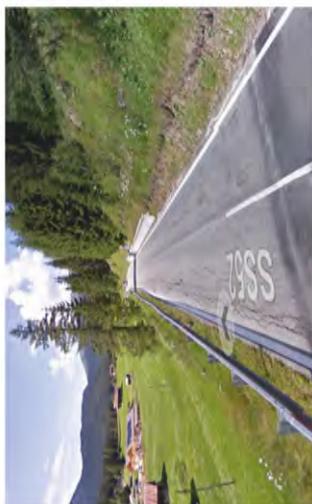
PUNTO CRITICO N° 31
(km 100+100 – km 101+000)

Tra le chilometriche indicate a tratti saltuari la scarpata in sinistra presenta segni di cedimento che stanno coinvolgendo la sovrastante carreggiata e nei tratti in cui è presente la barriera laterale quest'ultima risulta inclinata verso la scarpata.

Si ritiene opportuno intervenire mediante la realizzazione di muri di sottoscarpa e con l'installazione di apposito dispositivo di ritenuta laterale.

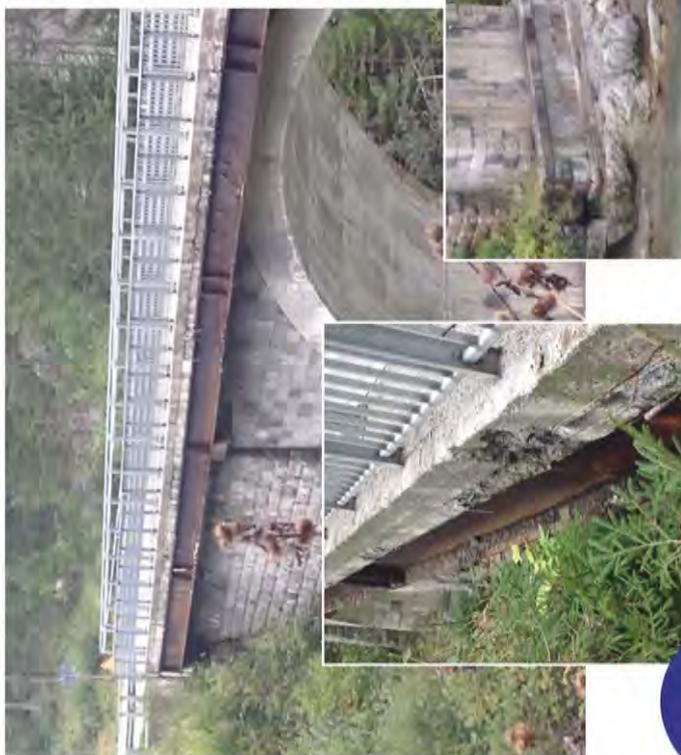
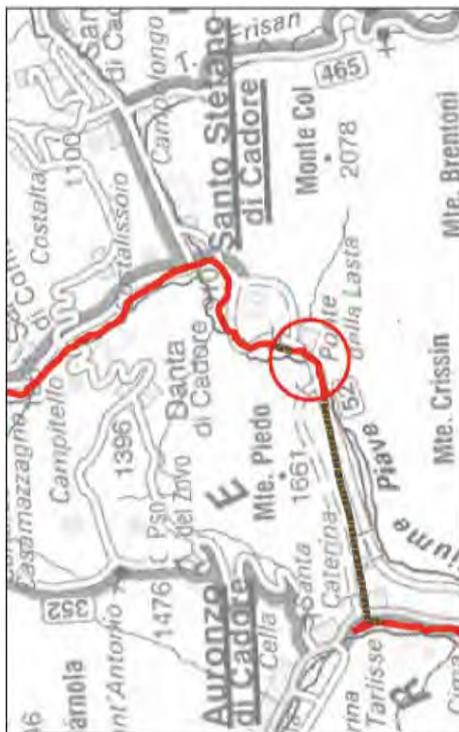
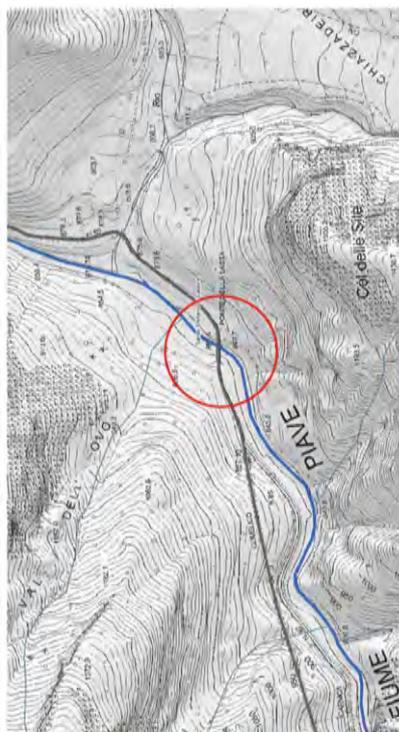
INT. NUM. 3 - PUNTO CRITICO N° 5

L'opera in questione è stata oggetto di un allargamento della sede stradale con l'utilizzo di profilati metallici che si trovano in forte stato di degrado. La struttura originaria del ponte, che fu all'epoca dell'allargamento ristrutturata, si trova invece in buono stato di conservazione. Sono stati riscontrati segni di scalfamento alla base delle pile dovuti all'azione erosiva del fiume Piave. Al momento tali scalfamenti non sembrano aver prodotto alcun effetto sulla struttura.

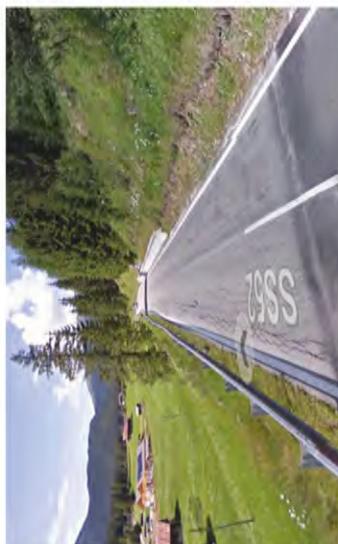
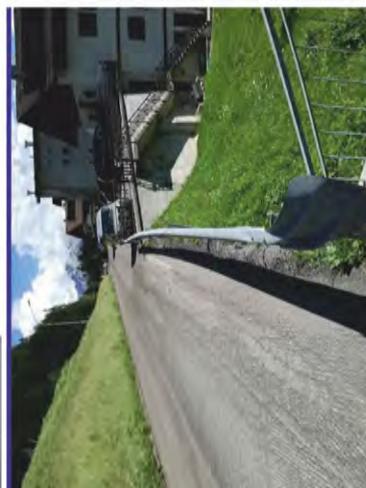
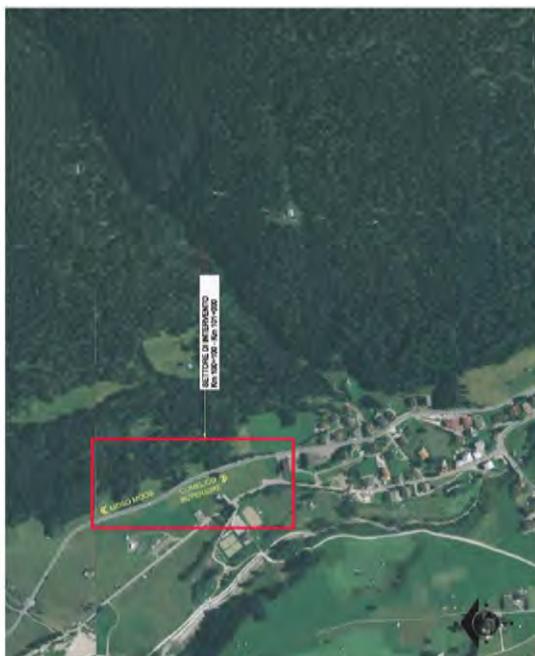
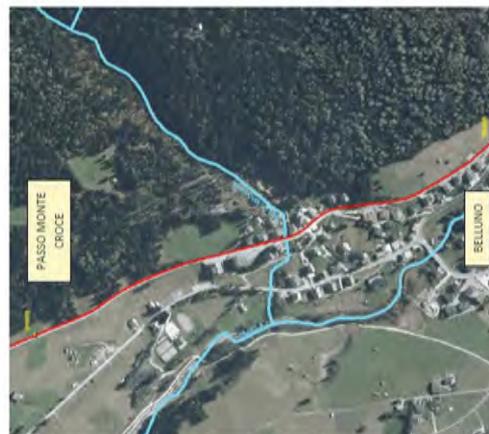
Tra le chilometriche indicate a tratti saltuari la scarpata in sinistra presenta segni di cedimento che stanno coinvolgendo la sovrastante carreggiata e nei tratti in cui è presente la barriera laterale quest'ultima risulta inclinata verso la scarpata. Si ritiene opportuno intervenire mediante la realizzazione di muri di sottoscarpa e con l'installazione di apposito dispositivo di ritenuta laterale.

- Consolidamento del corpo stradale e della scarpata lato valle mediante realizzazione di cordolo in c.a. fondato su micropali
- Rinnovo del manto stradale con rifacimento totale della zona degradata. Demolizione ed asportazione del vecchio manto, pulizia e ripristino degli strati di fondo, pulizia e posa del nuovo manto con l'impiego di bitumi stradali a caldo
- Installazione di barriere laterali di sicurezza H2 a doppia onda senza corrimano.
- Prolungamento del muro esistente al km 100+600

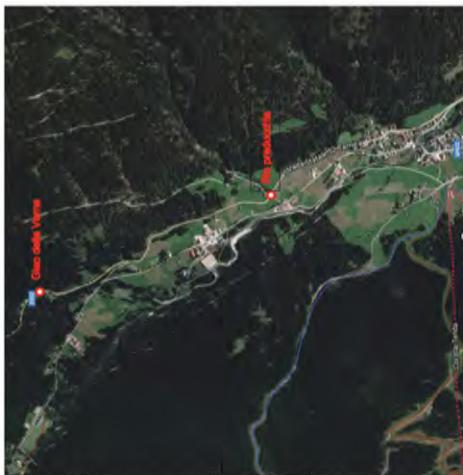
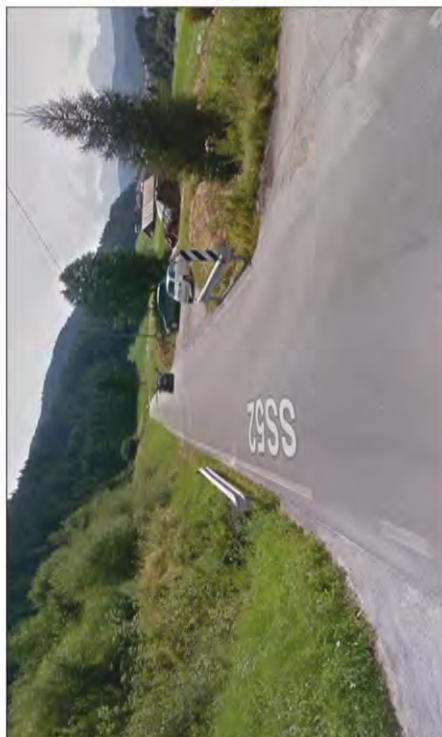
Opera sul Rio Praducchia

Le opere d'arte in questione risultano fortemente ammalorate e si rende pertanto necessario il ripristino e la sostituzione dei relativi dispositivi di ritenuta laterali.

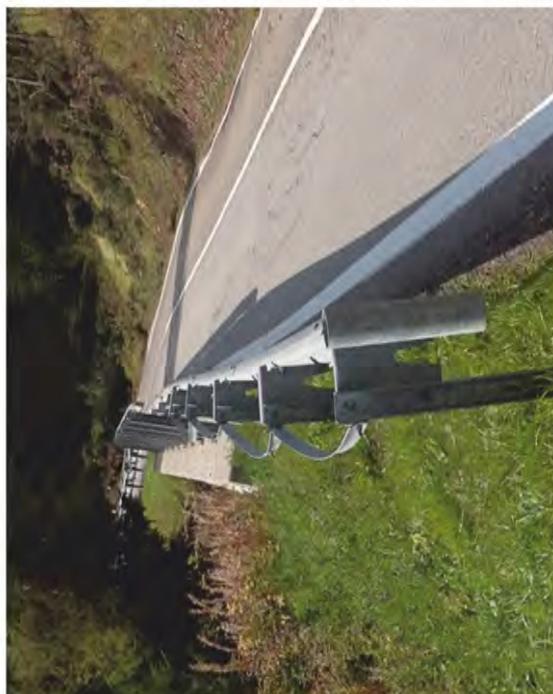
Tra le chilometriche indicate a tratti saltuari, sul lato sinistro, la scarpata presenta segni di instabilità che stanno coinvolgendo anche la sovrastante pavimentazione. Nei tratti in cui sono già presenti i muri di sottoscarpa alcuni di questi dovranno essere ripristinati.

Si ritiene opportuno intervenire in sinistra mediante realizzazione di muri di sottoscarpa o di berlinesi in micropali in maniera tale da conferire stabilità alla sovrastante carreggiata stradale.

- realizzazione di muri di sottoscarpa per stabilizzare la scarpata dove assenti e adeguamento di quelli esistenti;
- Riparazione di fessurazioni della pavimentazione stradale mediante ripristino degli strati di fondo, pulizia e rifacimento degli strati superficiali con l'impiego di bitumi stradali a caldo;
- Sostituzione delle barriere laterali esistenti
