RELAZIONE

SULLO STATO DI ATTUAZIONE DEL PIANO DEGLI INTERVENTI DI ADEGUAMENTO DELLA VIABILITÀ IN PROVINCIA DI BELLUNO PER L'EVENTO SPORTIVO «CORTINA 2021»

(Anno 2019)

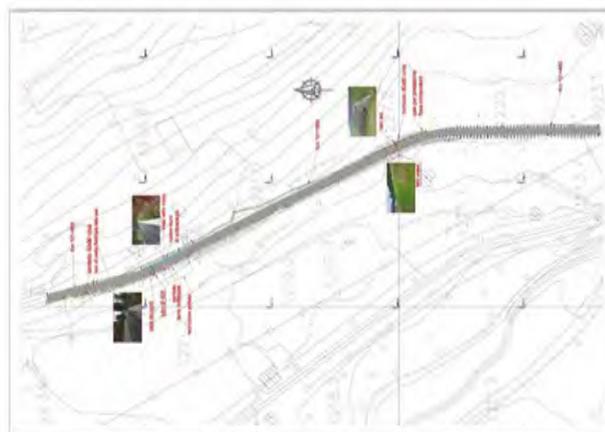
SEZIONE STATO ATTUALE
scala 1:50

Tra le chilometriche indicate a tratti saltuari, sul lato sinistro, la scarpata presenta segni di instabilità che stanno coinvolgendo anche la sovrastante pavimentazione. Nei tratti in cui sono già presenti i muri di sottoscarpa alcuni di questi dovranno essere ripristinati.

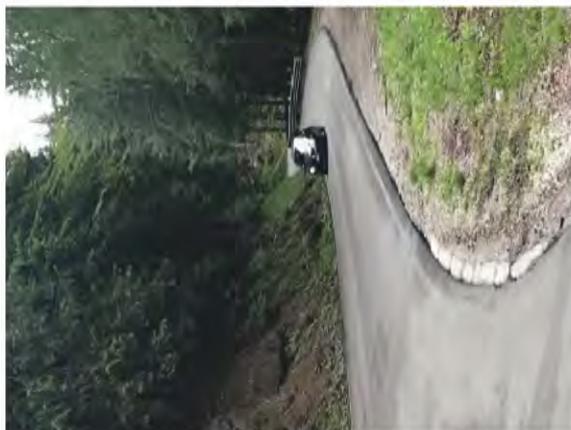
Km 106+200

Tra le chilometriche indicate a tratti saltuari, sul lato sinistro, la scarpata presenta segni di instabilità che stanno coinvolgendo anche la sovrastante pavimentazione. Nei tratti in cui sono già presenti i muri di sottoscarpa alcuni di questi dovranno essere ripristinati.

Si ritiene opportuno intervenire in sinistra mediante realizzazione di muri di sottoscarpa o di berlinesi in micropali in maniera tale da conferire stabilità alla sovrastante carreggiata stradale e con la sostituzione del dispositivo di ritenuta marginale esistente.
