RAPPORTO

SULL'ATTIVITA' SVOLTA
DALL'AGENZIA NAZIONALE
PER LA SICUREZZA DEL VOLO

(Anno 2011)

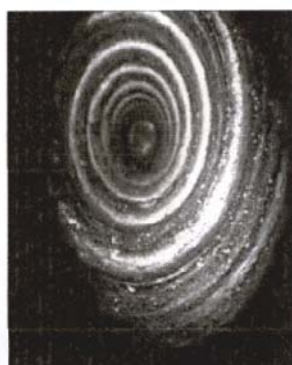
Foto del condotto.

Dalle foto effettuate durante le analisi delle sonde è emerso infatti che il condotto delle stesse era fortemente ostruito da materiale piuttosto omogeneo, in corrispondenza del foro di drenaggio delle sonde stesse. Il materiale rinvenuto è risultato essere lo stesso in tutte e tre le sonde analizzate.

Nelle foto precedenti è possibile notare parte del materiale in questione disseminato per tutto il condotto (foto in alto a sinistra) ed un ingrandimento del medesimo in corrispondenza delle “paratie” site alla fine del condotto stesso (foto in alto a destra), ossia subito prima del foro di drenaggio.

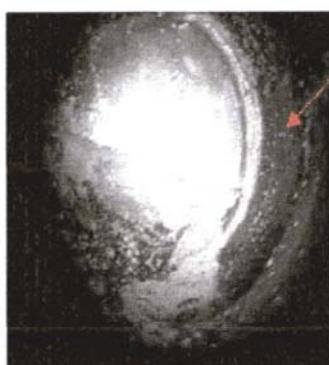
Particolare del materiale ostruttivo.

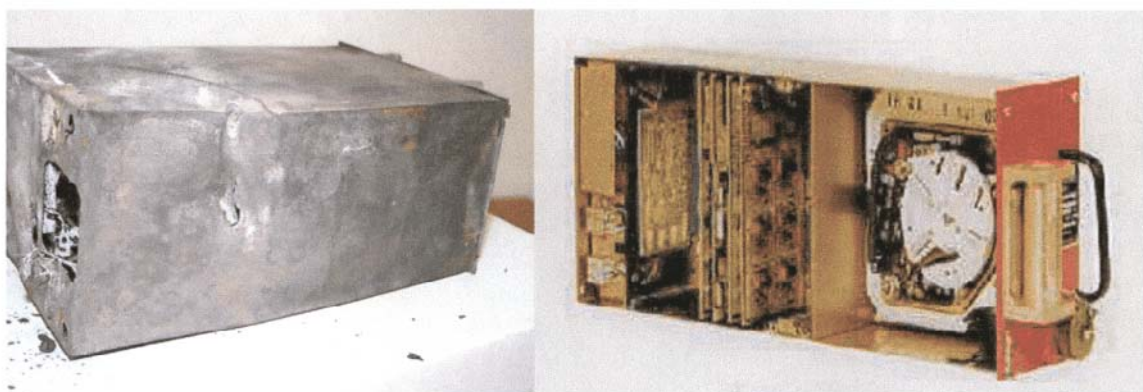
AB412 marche EC-JRY: confronto fra i CVR prima (a destra) e dopo l'incidente (a sinistra).

Verificata anche in questo caso la presenza della capacità operativa interna, nonché il possesso del *know how* necessario alla esecuzione delle delicate operazioni richieste (viste le condizioni dei due registratori di bordo), si è proceduto con le stesse nel mese di ottobre 2011. Lo stato dei *flight recorder* in questione è risultato molto critico per i danneggiamenti subiti nell'incidente.

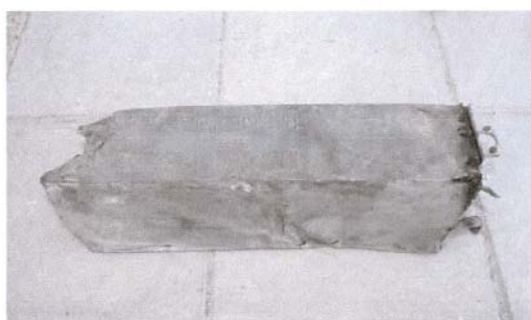
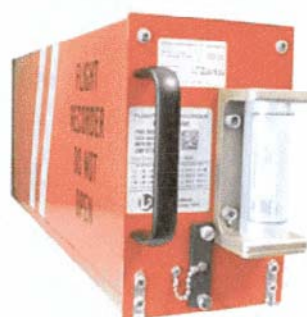
AB412 marche EC-JRY: confronto fra gli FDR prima (a destra) e dopo l'incidente (a sinistra).

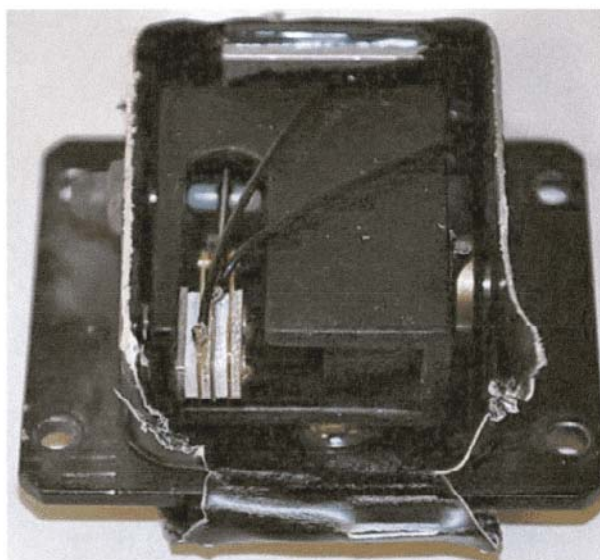
- studio sulle problematiche relative ad alcuni presunti malfunzionamenti dell’impianto CVR presente sui Bombardier 415 della flotta antincendi boschivi (foto seguente);

Impact Switch installato sulla flotta Bombardier 415.

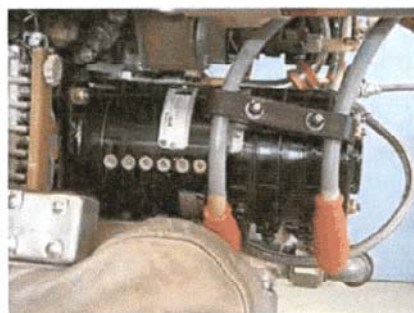
Picture 3: original APU Starter electrical connectors.

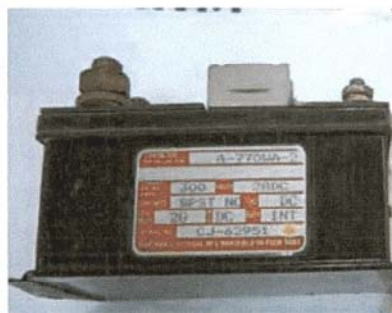
Picture 4: relay R2-63.

The primary probable cause of the event is the APU Starter which was electrically powered for an excessive period of time exceeding allowable operating time duty cycle limits because the A1 and A2 main contact after 35% APU RPM remained welded. Results of a test has shown that prolonged arcing is the most likely cause of contact overheating and also that a sustained elapsed time under typical starter current loads, is unlikely to produce the contactor heat up to fire.

- the APU STARTER RELAY removed from I-SMEB, investigated by NTSB, Boeing, Tyco Electronics, whose report has been provided to ANSV, revealed that the overheating damage to the APU STARTER was caused by the main contacts of the APU STARTER RELAY welded in closed position;

- to consider to ask Boeing to change the Service Letter MD-80-SL-49-101, dated March 19, 2008 in to an Alert Service Bulletin, because Boeing Service Letter MD-80-SL-49-101 (replacement the earlier design APU starter relay, on applicable airplanes, with relay P/N AIIJS-CXA-040, APU starter relays, that are designed to prevent APU starter motor overheat damage, and subsequent smoke discharge from the APU compartments) is not mandatory, and consequently operators may choose whether or not to replace the holder relay with the improved ones and therefore, incorporating the newer relay the likelihood of an APU starter overheating causing a fire will be minimized (ANSV-1/01-10/1/11);

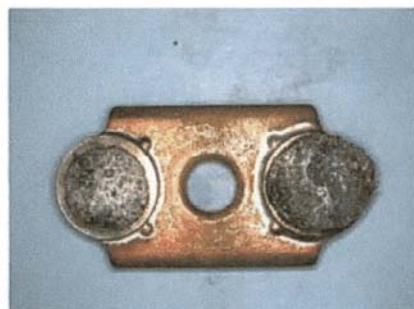
Picture 5 : relay R2-63 A1 contacts.

- the examination of Relay R2-63 damages was visible both on moving and stationary A1 contacts, that no longer possess the original dome shaped geometry (picture 5);

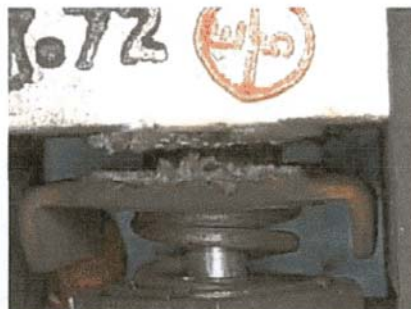
Picture 6: relay return spring

- the return spring appeared to be still in good condition and did not exhibit any signs of wear or thermal stress (picture 6);
- after an electrical test to check the full relay actuation, an air gap was visible between the moving and stationary A1 contacts (picture 7);

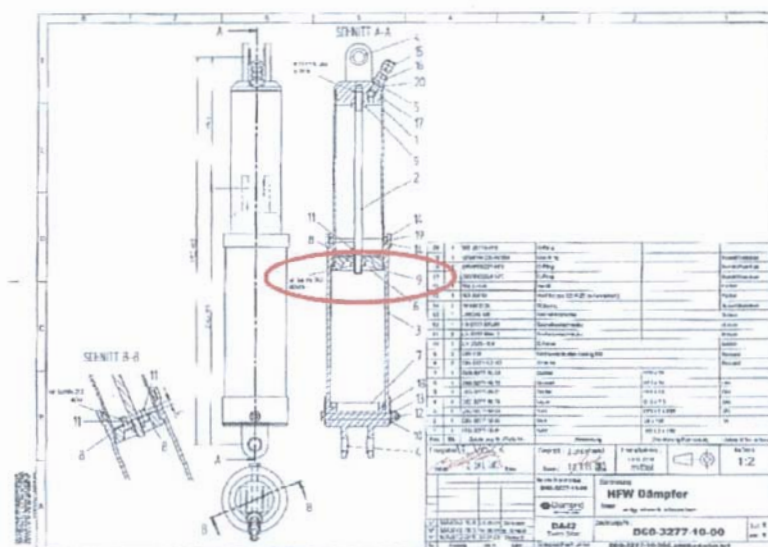
During visual inspection performed on the left main landing gear, an over-length of the related shock absorber has been noticed (P/N D60-3277-10-00, S/N 031623 34328 HEG). At the presence of the Diamond representative, the ANSV investigator asked to proceed with the component disassembly (see picture 2). The nut identified on the figure 1 as item "9" has been found completely unscrewed. Infact it has been found in the oil drained during the disassembly operation.

Figure 1: Main Landing Gear Dumper Scheme.

The nut loss, made the dumper longer than the project requirements, so after *last* retraction the landing gear remained locked in “up position” due to the interference between the wheel and the airframe (see picture 3).

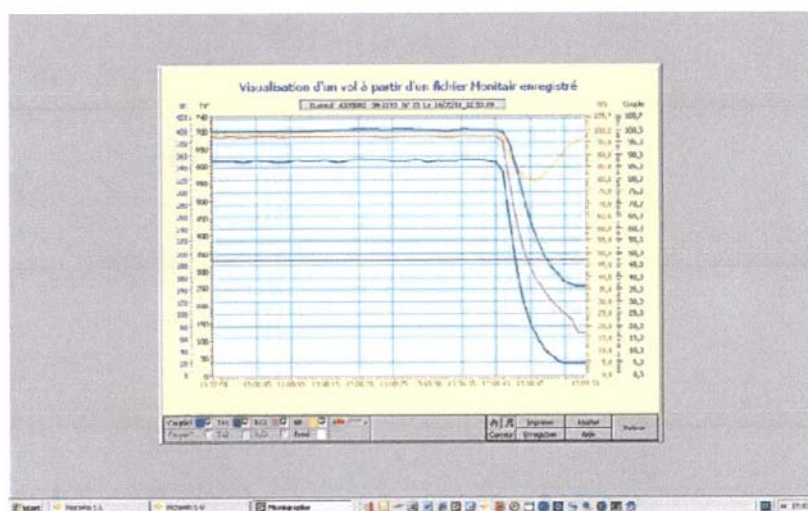
Picture 2. Data showed by "Monitair".

The "Monitair" system evidenced an in flight shut down of the engine (picture 2).

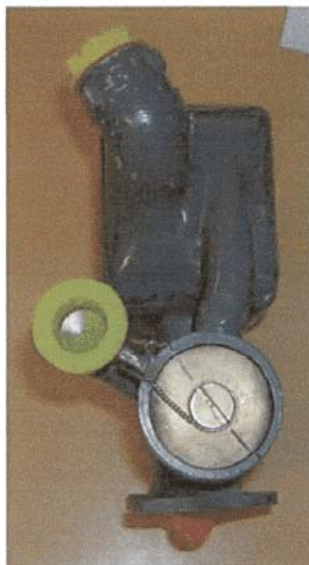
- test with fuel flow 80l/h: Inlet pressure 30 kPa; Outlet pressure 8 kPa (delta P=22 kPa);
- test with fuel flow 180 l/h: Inlet pressure 122 kPa Outlet pressure 1kPa (delta P=121 kPa).

They are values not acceptable for the normal operation of the engine, so a boroscope inspection has been performed on the first part of the inlet section of the component revealing the presence of pollution and debris (picture 4). Following these new evidences, it has been decided to proceed with a test of the “oil to fuel heater” on an engine test bench equipped with fuel filter and FCU, to the engine manufacturer facilities.

Picture 3: “oil to fuel heater”.

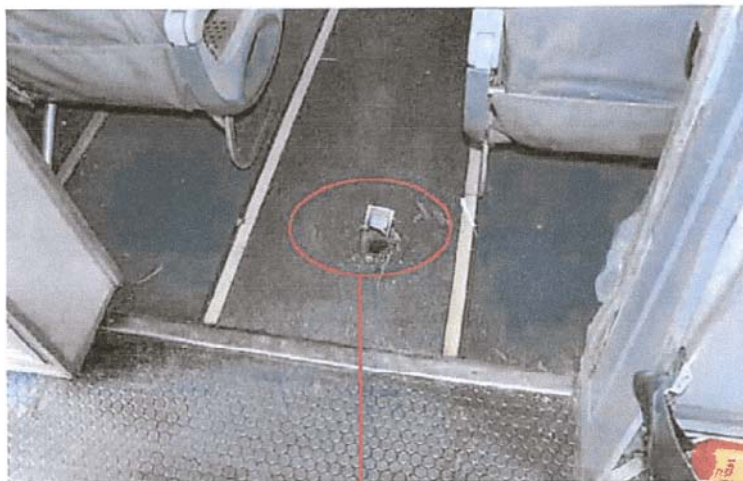
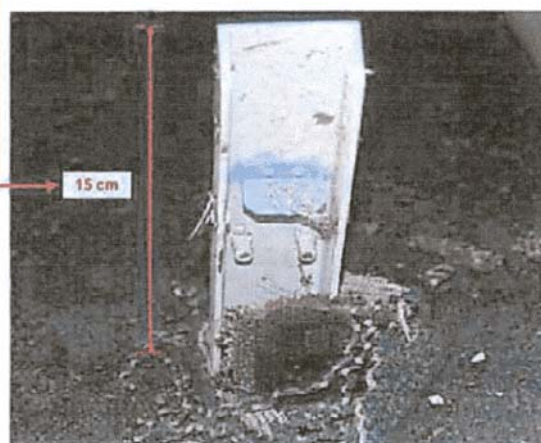
During the ongoing investigation it has been determined that the frame "cross beam FR65" (picture 1 and figure 2) had penetrated the floor just in correspondence of the rear part of the escape way of the pax cabin. There is some statements who let us know that passengers fell to the ground during the cabin evacuation due to the presence of part of the FR65 coming out from the cabin floor, deeply slowing down the operation.

The pax cabin has showed a consistent grade of impact suppressor and only the FR65 damage became dangerous for survivability with specific mention to the passenger evacuation (picture 2).

Picture 1: cross beam FR65.

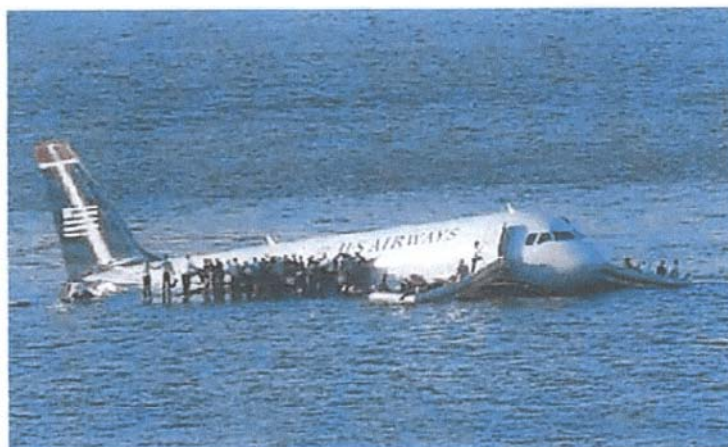
The NTSB issued on last year the Safety Recommendations A-10-92 addressed to EASA and A-10-77 addressed to FAA related to same component we are speaking about, following the investigation on the accident occurred in USA on January 15th, 2009, in which an A320-214 ditched on the Hudson River. On this accident the “cross beam FR65” come out from the pax cabin floor in the same way showed in picture 1 and the flight attendant B sustained a deep V-shaped laceration to her left shin during the accident. In that case, after ditching, people leave the aircraft from the wing and forward emergency exits due to the pitch up position of the aircraft in the river (picture 3).

Picture 3: emergency exit used on the Hudson River accident occurred on Jan 15, 2009.

For this reason the presence of the FR65 on the rear pax cabin floor did not slow down the evacuation. On the contrary, on the Palermo accident passengers used mostly the aft emergency exits because they were at ground level due to the main gear collapse (the aircraft was in a pitch up position too but on ground).
