R A P P O R T O
SULL'ATTIVITA' SVOLTA
DALL'AGENZIA NAZIONALE
PER LA SICUREZZA DEL VOLO
(Anno 2005)

(Articolo 1, comma 2, del decreto legislativo 25 febbraio 1999, n. 66)

Presentato dal Ministro per i rapporti con il parlamento
(GIOVANARDI)

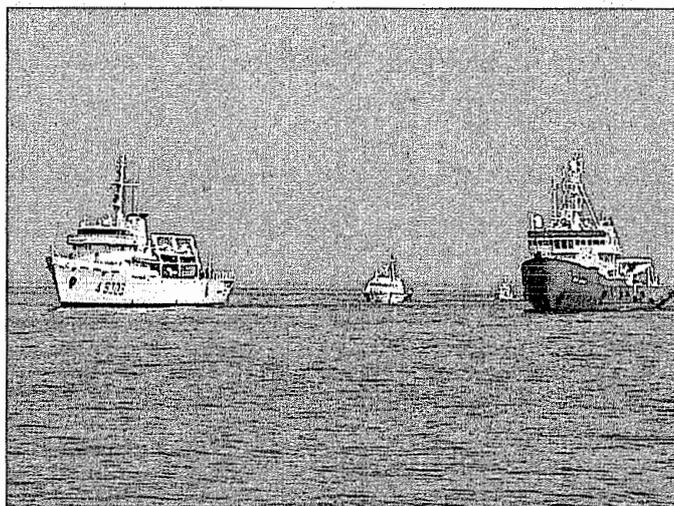
Nave Ammiraglio Magnaghi (a sinistra) e nave EDT Ares (a destra).
(foto Marina Militare)

La Marina Militare, con l'utilizzo di idonei mezzi navali (Nave Ammiraglio Magnaghi), è riuscita a localizzare il relitto, avvalendosi per il recupero dello stesso a così elevata profondità di una impresa privata specializzata, che ha utilizzato la nave EDT Ares.

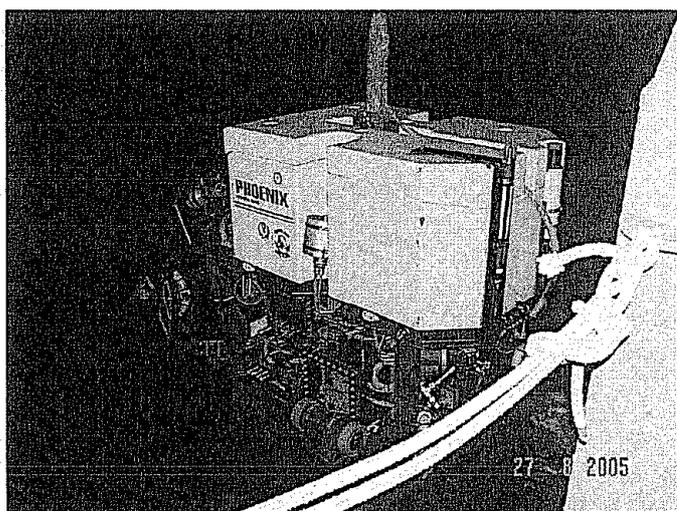
ROV Remora 6000 utilizzato a 1500 metri di profondità per il recupero delle parti di interesse e dei registratori di volo dell'aeromobile.

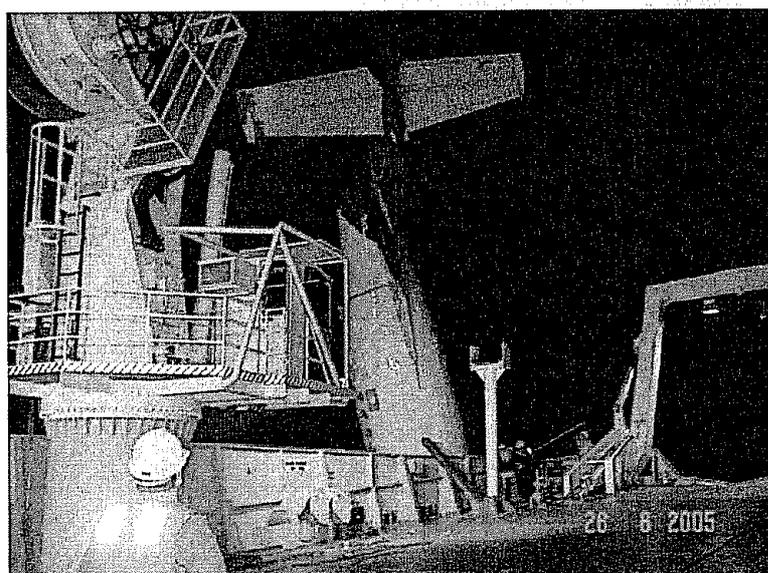
Operazioni di recupero relitto ATR 72.
