SENATO DELLA REPUBBLICA
XVII LEGISLATURA

Doc. LXXV
n. 2

RAPPORTO INFORMATIVO
SULL'ATTIVITÀ SVOLTA
DALL'AGENZIA NAZIONALE
PER LA SICUREZZA DEL VOLO
(Anno 2013)

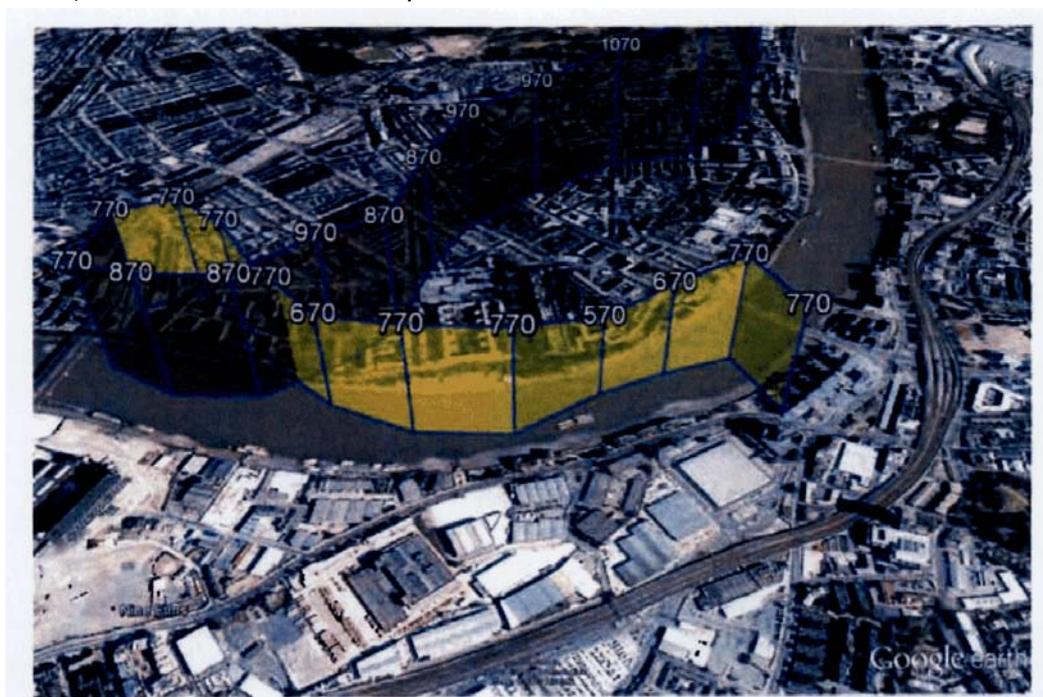
Nel corso dell'attraversamento del CTR (Control Zone) di Londra, a causa di un peggioramento delle condizioni di visibilità, il pilota scendeva progressivamente di quota per mantenere il contatto visivo con il suolo, chiedendo l'autorizzazione ad una diversione sul vicino eliporto di Bettersea. Pochi secondi dopo aver ricevuto l'autorizzazione, l'elicottero impattava una gru molto alta posta sul lato Sud del Tamigi utilizzata per la costruzione di un nuovo grattacielo.

A seguito dell'impatto, l'elicottero precipitava al suolo, causando il decesso del pilota e di un passante, oltre che il ferimento di altre persone.

Tracciato radar con relative altitudini (± 50 piedi) delle ultime fasi del volo dell'A109E marche G-CRST.

Le indagini, condotte dall'autorità investigativa del Regno Unito per la sicurezza dell'aviazione civile (AAIB, Air Accidents Investigation Branch), dopo aver escluso problematiche di tipo tecnico all'elicottero, si stanno concentrando sulla normativa che disciplina il sorvolo della città di Londra e l'illuminazione degli ostacoli.

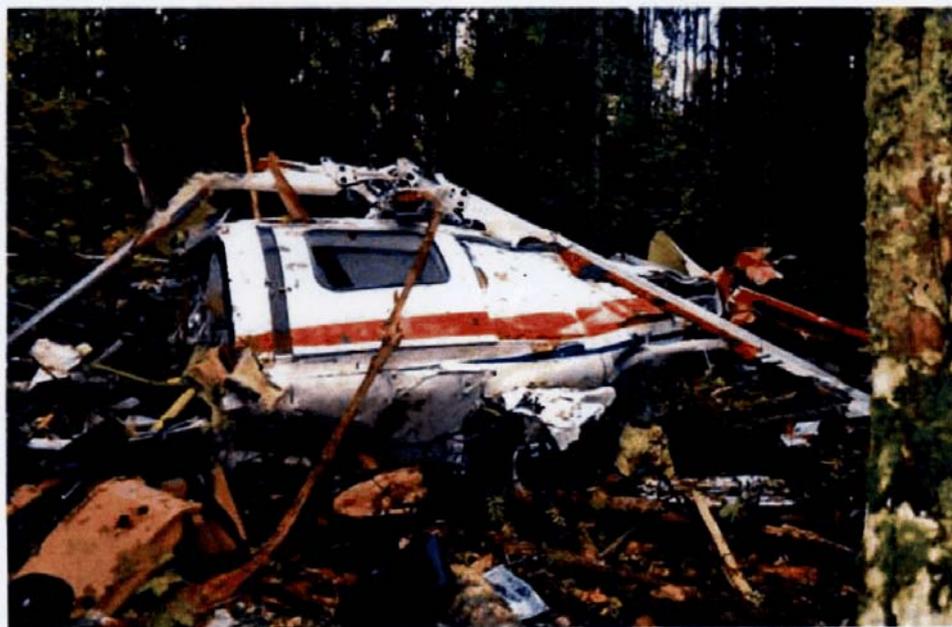
Perso il contatto radio intorno alle ore 14.00, l'elicottero veniva dato per disperso e, in assenza di segnale ELT (Emergency Locator Transmitter, apparato trasmettente per la localizzazione di emergenza), ritrovato oltre due giorni dopo nel mezzo di un'area boschiva, ad una altitudine di circa 290 m.

Le condizioni meteorologiche a Mosca, distante circa 200 chilometri dal luogo dell'evento, riportavano cielo completamente coperto con base delle nubi a 1000 piedi.

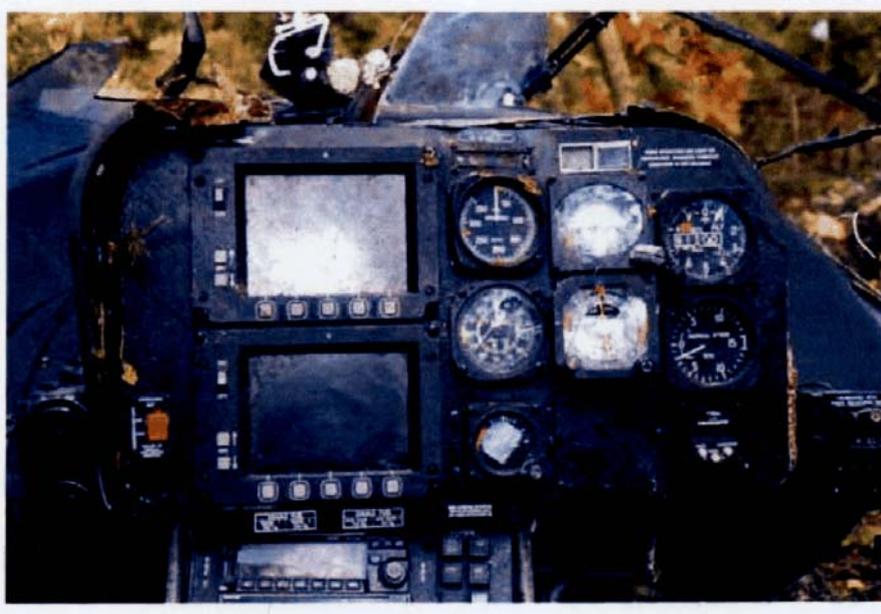
In assenza di registratori di volo a bordo dell'aeromobile, il competente organismo investigativo russo (MEK) prelevava entrambe le EDU (Electronic Display Unit) e l'EEC (Electronic Engine Control) dal relitto, inviandoli alla casa costruttrice (AgustaWestland) per le analisi del caso. In tale contesto, la predetta autorità chiedeva all'ANSV di svolgere, per suo conto, la necessaria supervisione sugli accertamenti tecnici svolti dal costruttore.

Primo piano del pannello strumenti dell'A119 MKII RA-01978.

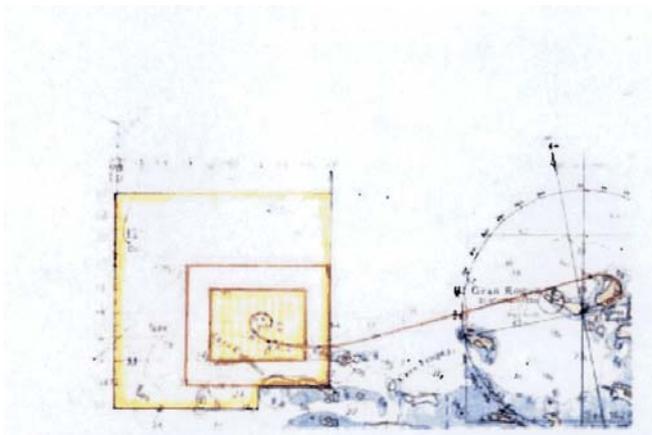
Lo stato di rinvenimento del relitto, che si è presentato spezzato in più parti e gravemente danneggiato, ha evidenziato danneggiamenti da impatto ad alta energia, compatibili con lo scenario di una perdita di controllo improvvisa ed irrecuperabile, già ipotizzato sulla base dei dati radar inizialmente visionati.

Le indagini, tuttora in corso, si concentreranno sull'analisi dei frammenti recuperati per cercare di determinare le cause dell'evento.

Traiettoria del volo e determinazione dell'area di ricerca del BN2 Islander marche di identificazione YV-2615.

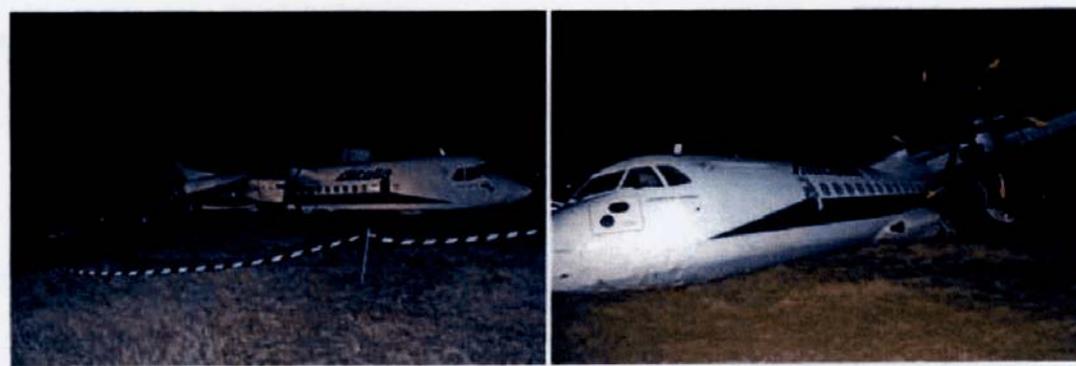
L'ATR 72 marche di identificazione YR-ATS dopo l'incidente.

Dalle tracce al suolo e dalle ulteriori evidenze acquisite si rileva che l'aeromobile toccava la pista alle ore 19.32'03" UTC in prossimità della linea centrale della pista 16L, ad una distanza di circa 567 metri dalla soglia pista. Dopo il primo contatto con la pista l'aeromobile effettuava tre successivi rimbalzi, nel corso dei quali riportava il cedimento del carrello anteriore e successivamente anche il cedimento del carrello principale.

Nel corso dell'incidente l'aeromobile riportava la totale disattivazione dell'energia elettrica di bordo, con conseguente spegnimento di tutte le luci.

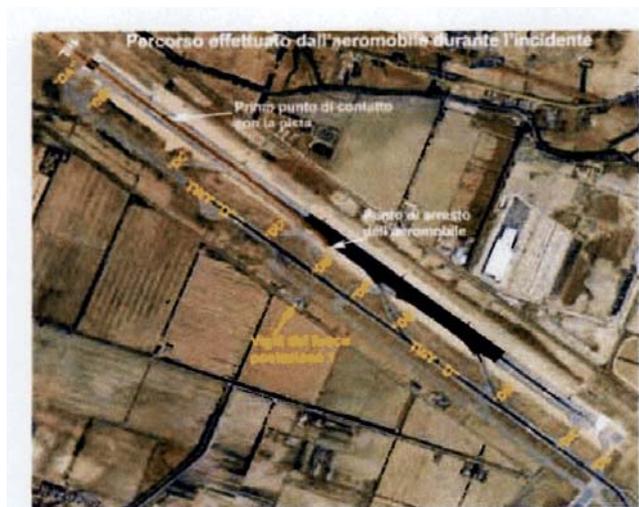
La relativa inchiesta ha già messo in evidenza che dal momento dell'attivazione del segnale acustico di allarme da parte della TWR (ore 19.33'22") al momento in cui i mezzi dei Vigili del fuoco hanno raggiunto il relitto dell'aeromobile (ore 19.43'02") sono trascorsi circa 10 minuti, nonostante la posizione di arresto dell'aeromobile incidentato si trovasse, come già detto, sostanzialmente di fronte alla postazione n. 1 degli stessi Vigili del fuoco, ad una distanza in linea d'aria di circa 400 metri. Tale situazione ha indotto l'ANSV ad emanare, a fini di prevenzione, in corso di inchiesta, due raccomandazioni di sicurezza, rese anche disponibili nel sito web dell'ANSV (www.ansv.it).

In rosso il percorso effettuato dall'ATR 72 marche di identificazione YR-ATS.

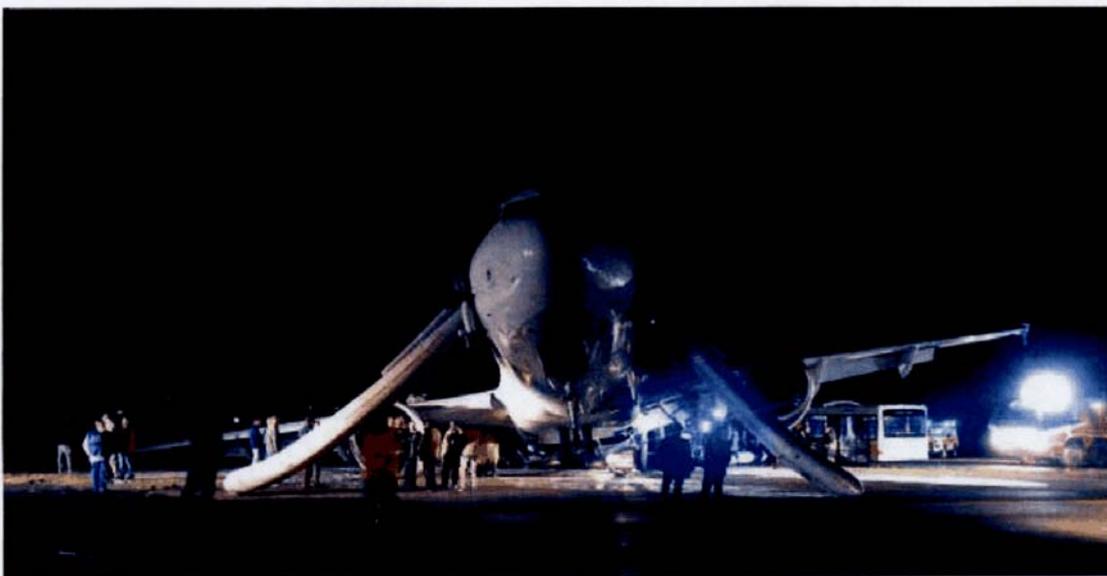
L'A320-200 marche di identificazione EI-EIB dopo l'atterraggio di emergenza.

Il velivolo riportava vari danni, localizzati sul motore destro e relativo pilone di attacco, sulla parte inferiore della fusoliera e sull'estremità alare destra. Incolumi gli occupanti.

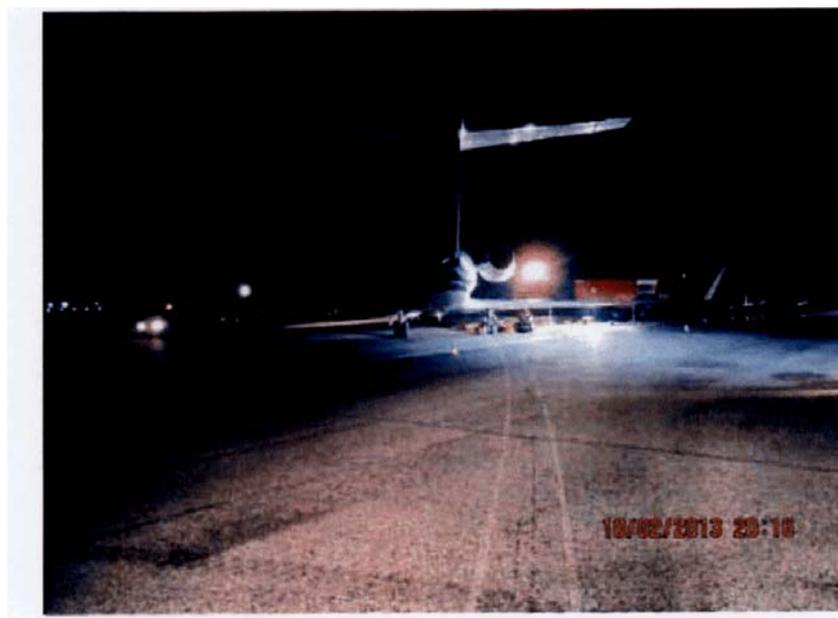
Il velivolo Gulfstream G450 marche di identificazione N310GJ fotografato dopo l'incidente sulla pista 04 dell'aeroporto di Venezia Tessera.

Dal sopralluogo operativo effettuato dall'ANSV è emerso che le vibrazioni avvertite dall'equipaggio erano riconducibili allo scoppio dei due pneumatici del carrello di destra, risultati pesantemente danneggiati, i cui detriti, uniti a quelli metallici distaccatisi dai cerchioni, provocavano estesi danni alla semiala destra, agli impennaggi ed al motore di destra.

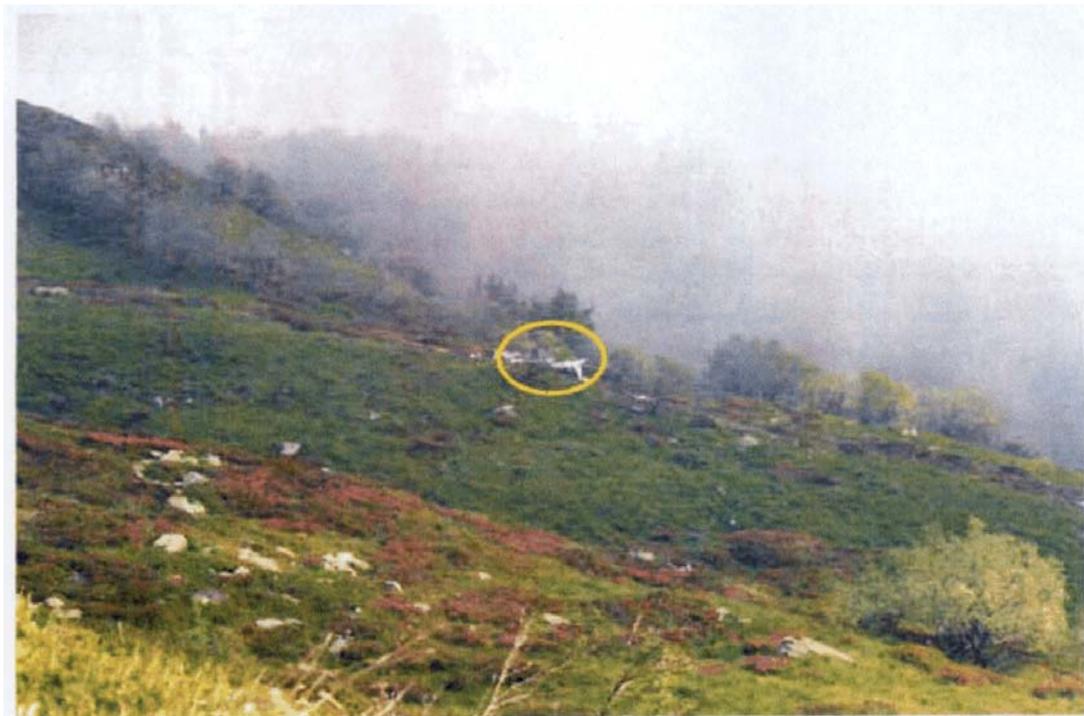
Vista del relitto del Beechcraft B58 marche di identificazione G-CIZZ.

Il tracciato radar acquisito dall'ANSV mostra un volo regolare in salita fino all'impatto. Non c'è stata alcuna chiamata radio da parte del pilota per segnalare l'esistenza di situazioni di emergenza.

Le condizioni meteorologiche nella zona interessata dal volo erano caratterizzate, al momento dell'incidente, da una visibilità a tratti ridottissima. La traccia di impatto conferma che esso è avvenuto con aeromobile in assetto di volo livellato in salita (ovvero non in assetto inusuale) e senza alcun tentativo da parte del pilota di evitare l'impatto. Il pilota stava effettuando un volo secondo le regole VFR, che impongono di avere in volo una determinata visibilità minima. Il pilota stava effettuando la salita ad una velocità di circa 150 nodi (dato ricavato dal tracciato radar, quindi da intendere quale *ground speed*), ovvero a circa 80 metri al secondo.

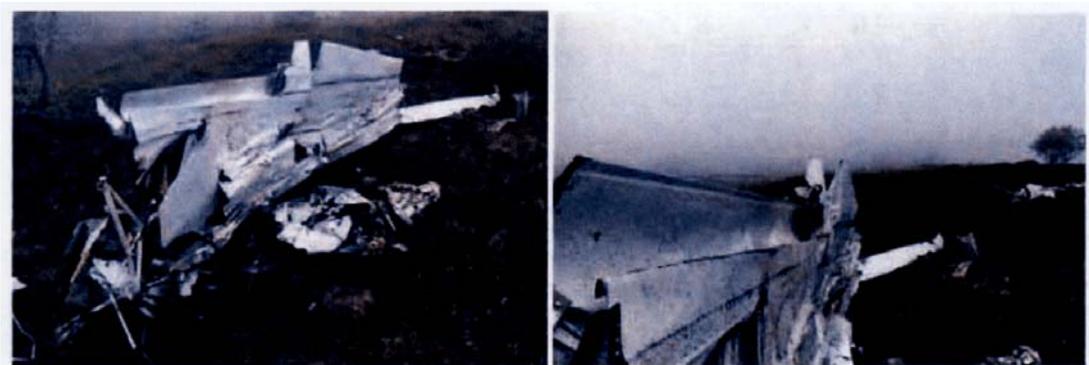
Resti del relitto del Beechcraft B58 marche di identificazione G-CIZZ.

La quota mantenuta dall'aeromobile al momento dell'incidente era incompatibile con l'orografia del territorio sorvolato; inoltre, le condizioni meteorologiche presenti nella zona sorvolata (visibilità molto ridotta, stimata da alcuni testimoni in una trentina di metri) erano incompatibili per la prosecuzione di un volo secondo le regole VFR.

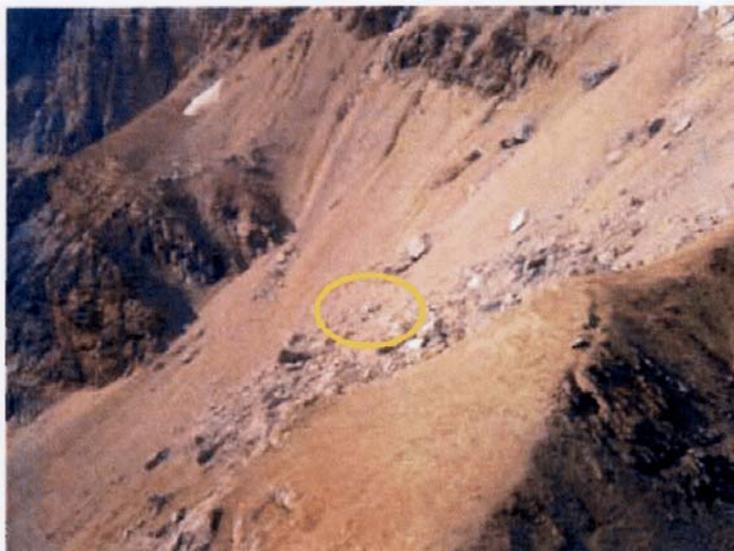
Vista dall'alto del relitto del Cessna FR 172J marche di identificazione D-EDQL.

Dalle evidenze acquisite e sulla base delle analisi condotte, si può ragionevolmente ritenere che la causa dell'incidente sia attribuibile alla perdita di controllo dell'aeromobile da parte del pilota durante una fase critica del volo. Appare infatti molto probabile che nelle ultime fasi del volo l'aeromobile sia incorso in uno stallo aerodinamico. La ridotta distanza del velivolo dal terreno non avrebbe consentito al pilota il recupero dei normali assetti di volo. Al verificarsi dell'evento, attribuibile sostanzialmente al fattore umano, possono aver contribuito: una riduzione dei margini di sicurezza, in termini di quota e di velocità, nelle ultime fasi del volo; la possibile presenza di fenomeni meteo-dinamici montani determinati dalle particolari conformazioni orografiche del territorio sorvolato; la limitata esperienza di volo del pilota.

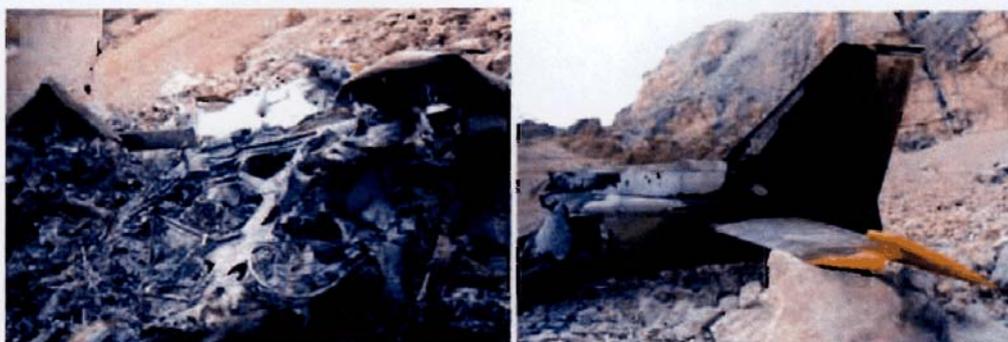
Immagini del relitto del Cessna FR 172J marche di identificazione D-EDQL.

Dalle testimonianze raccolte dopo l'incidente emerge che il velivolo stava operando a bassa quota nella zona interessata dall'evento.

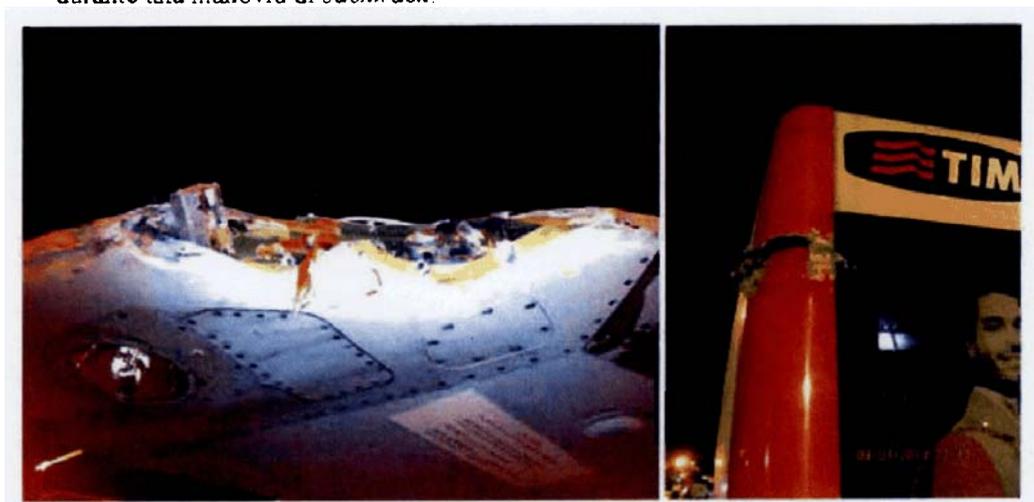
- un velivolo MD-80, che, mentre si dirigeva allo *stand* assegnato dopo l'atterraggio, urtava con la semiala sinistra un autobus per il trasporto dei passeggeri, in attesa dello sbarco dei passeggeri da un aeromobile parcheggiato in una vicina - ma non adiacente - piazzola di sosta;
- un Beech 65, che ha urtato con la semiala sinistra contro la rete di recinzione aeroportuale durante una manovra di *backtrack*.

Danni alla semiala sinistra del velivolo MD-80 ed all'autobus.

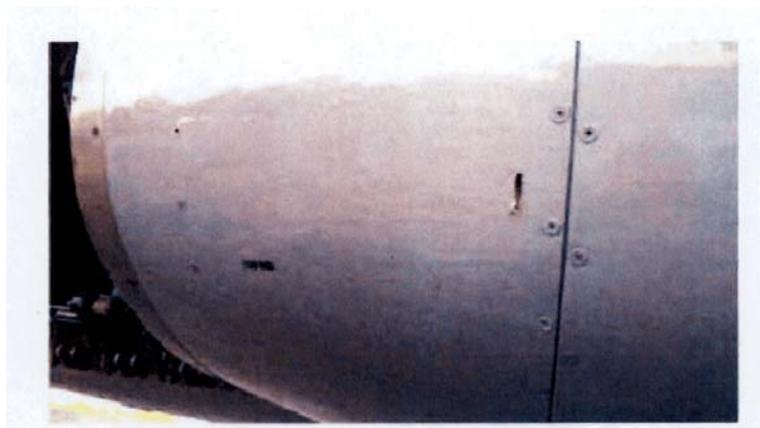
Tipico danneggiamento ad un aeromobile che non comporta l'apertura di una inchiesta da parte ANSV.

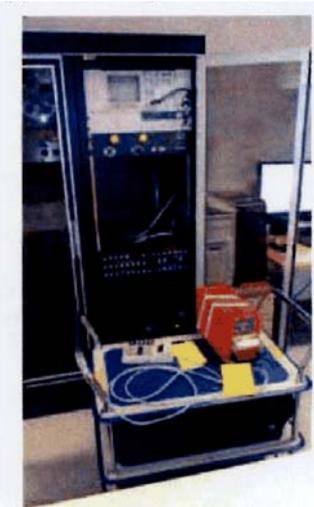
Scarico e decodifica dei dati a supporto del TSB ungherese.

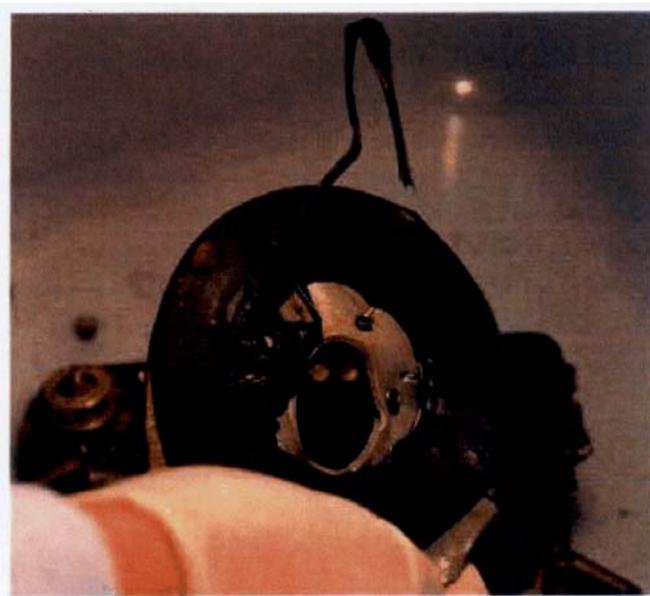
Attività per la CLAIAC: condizioni del supporto di memoria del CVR recuperato.

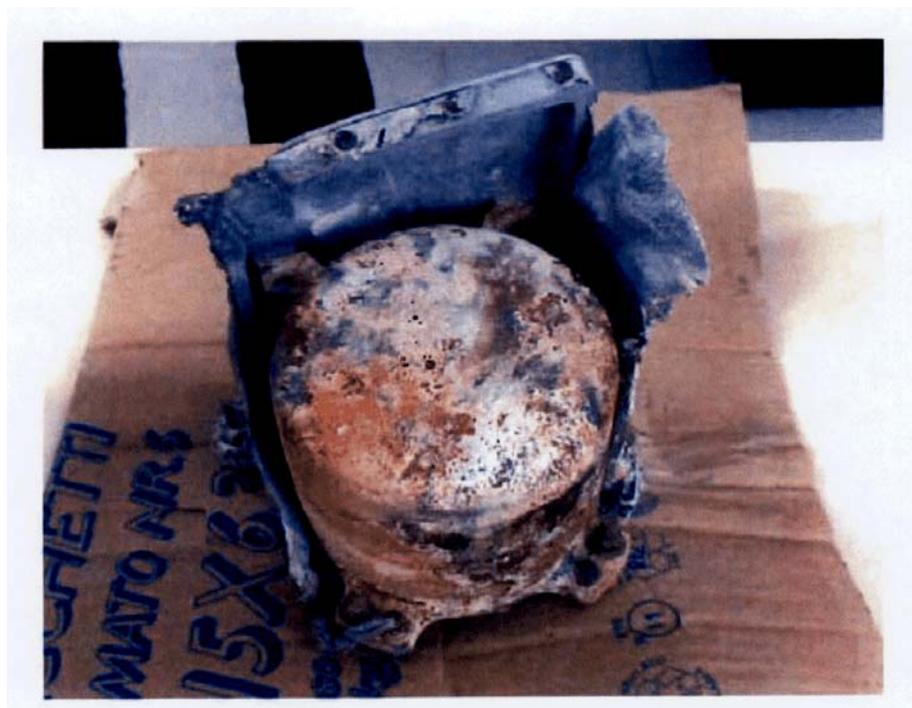
Registrazione di volo del velivolo M346 incidentatosi in provincia di Savona.

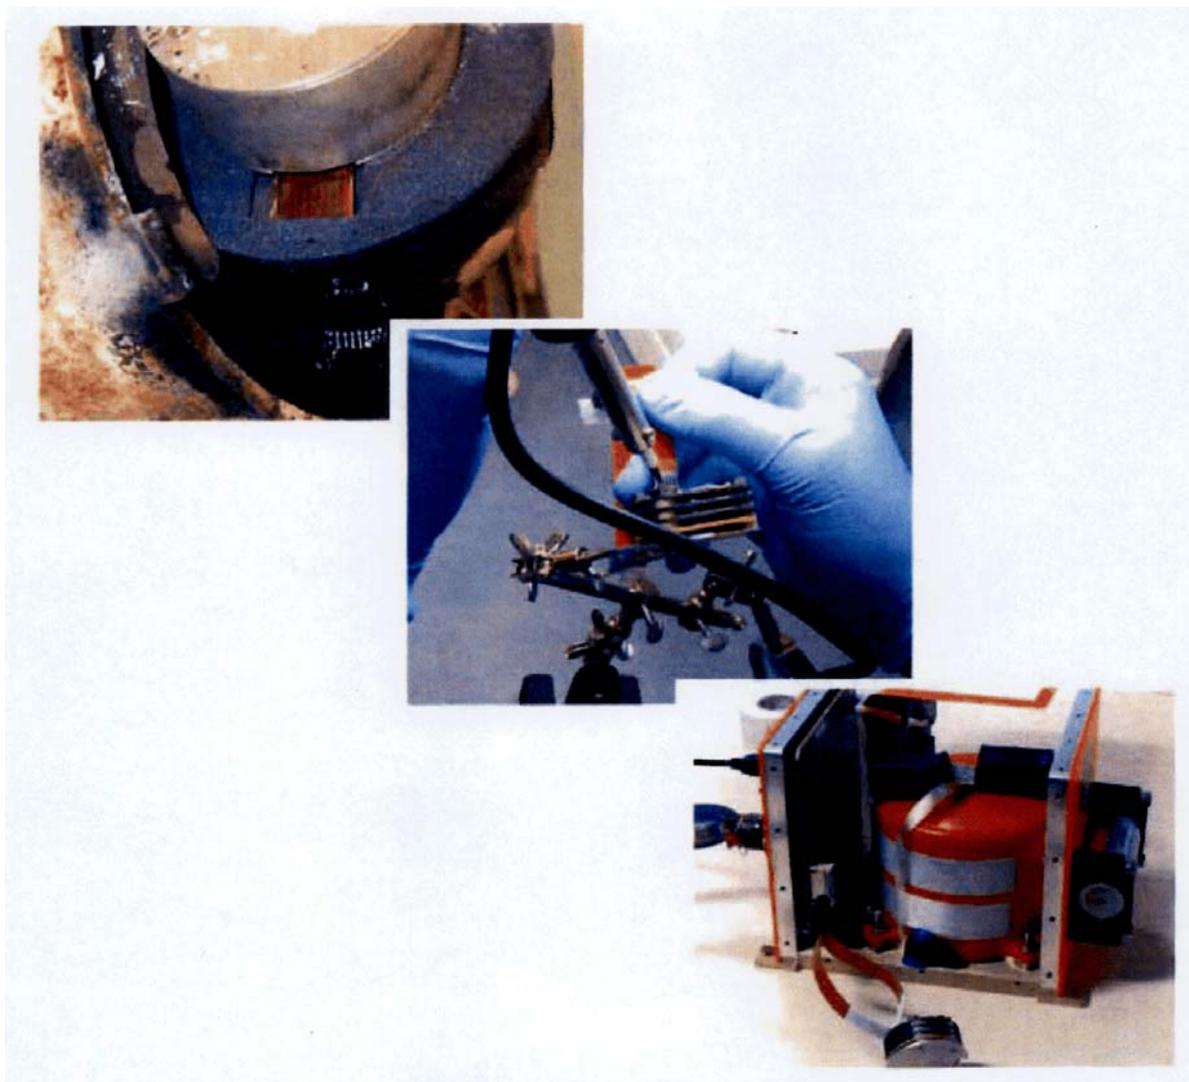
Alcune immagini delle operazioni condotte nei laboratori ANSV sul registratore di volo del M346.

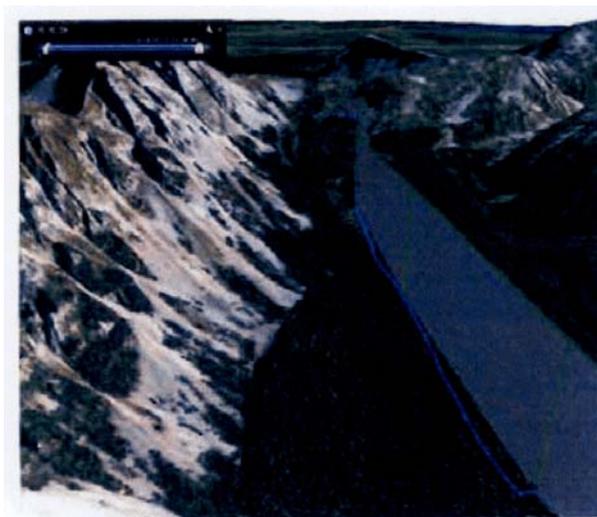
A seguito di un incidente occorso ad un velivolo Piper PA-28, i laboratori dell'ANSV hanno effettuato con successo lo scarico dati da un apparato GPS portatile, danneggiatosi al momento dell'impatto; ciò ha consentito di ricostruire la traiettoria finale del volo del predetto velivolo.

Ricostruzione della traiettoria finale del volo di un PA-28 incidentatosi.

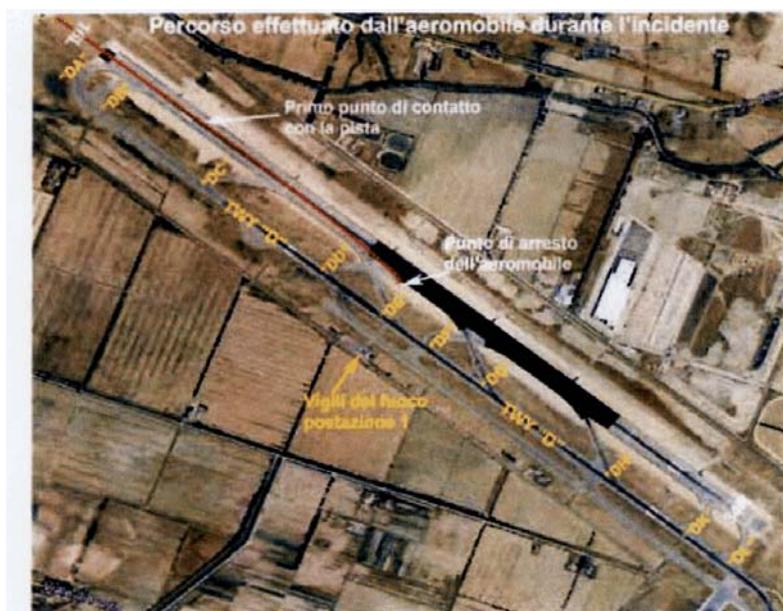
Il punto di arresto era situato in prossimità del raccordo "DE", a circa 50 metri dal suo bordo laterale, tale punto di arresto si trovava a circa 400 metri in linea d'aria dalla postazione n. 1 dei Vigili del fuoco (VVF), come illustrato in figura 1.

Nel corso dell'incidente l'aeromobile riportava la totale disattivazione dell'energia elettrica di bordo, con conseguente spegnimento di tutte le luci.

Figura 1: in rosso il percorso effettuato dal velivolo.

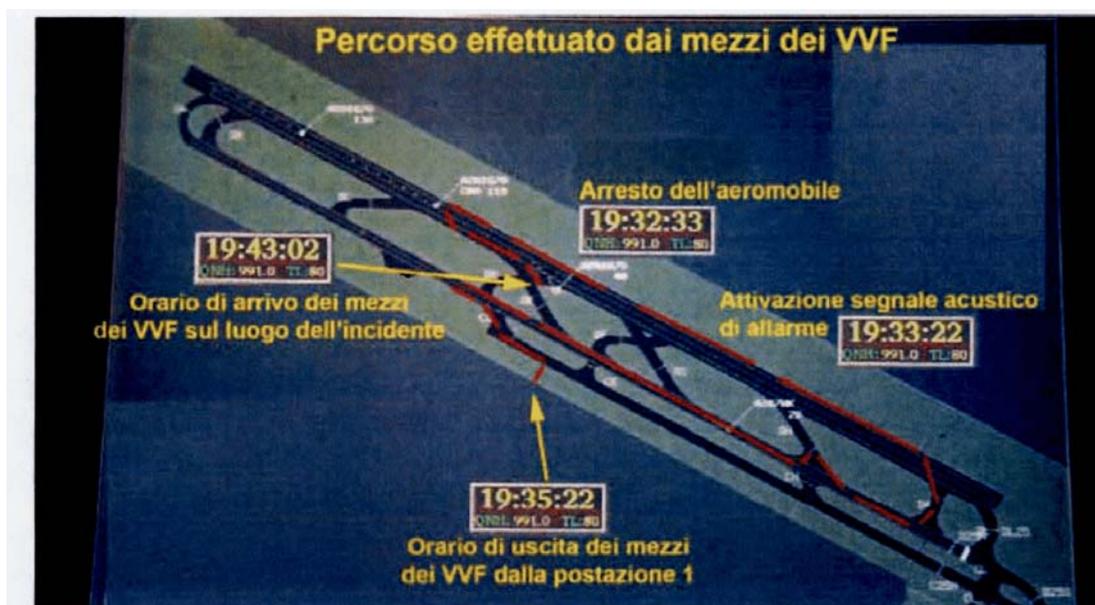
Nella figura 2 viene riportato, in rosso, il tracciato del percorso seguito dai VVF dal momento dell'uscita dei mezzi dalla postazione 1 al momento del ritrovamento dell'aeromobile incidentato.

Figura 2. in rosso il percorso seguito dai VVF.

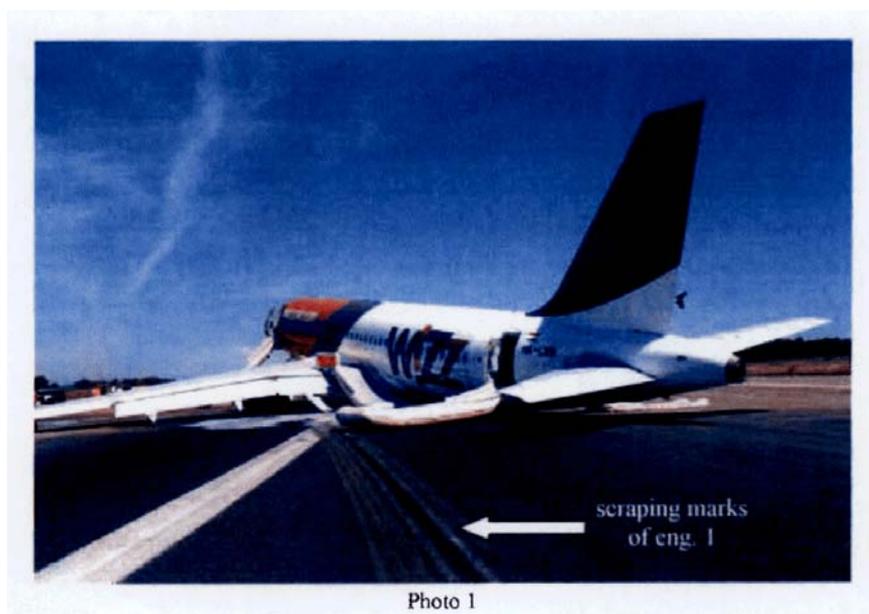
Approaching Rome Fiumicino airport RWY 34R, the aircraft was instructed by TWR to go-around due to some incoherency in the information provided to the crew about the current position of the landing gear. A new approach to the RWY 34R was performed and the aircraft touched down on the runway at 06.09 UTC with the left LG only partially extracted. At landing, the mass of aircraft was estimated about 56.500 kg.

The flightcrew shutdown the left engine just before touchdown and the right one a few seconds later. The aircraft came to rest after scraping the left engine on the runway for about 1200 m (photo 1); the subsequent evacuation was uneventful and no injuries were suffered.

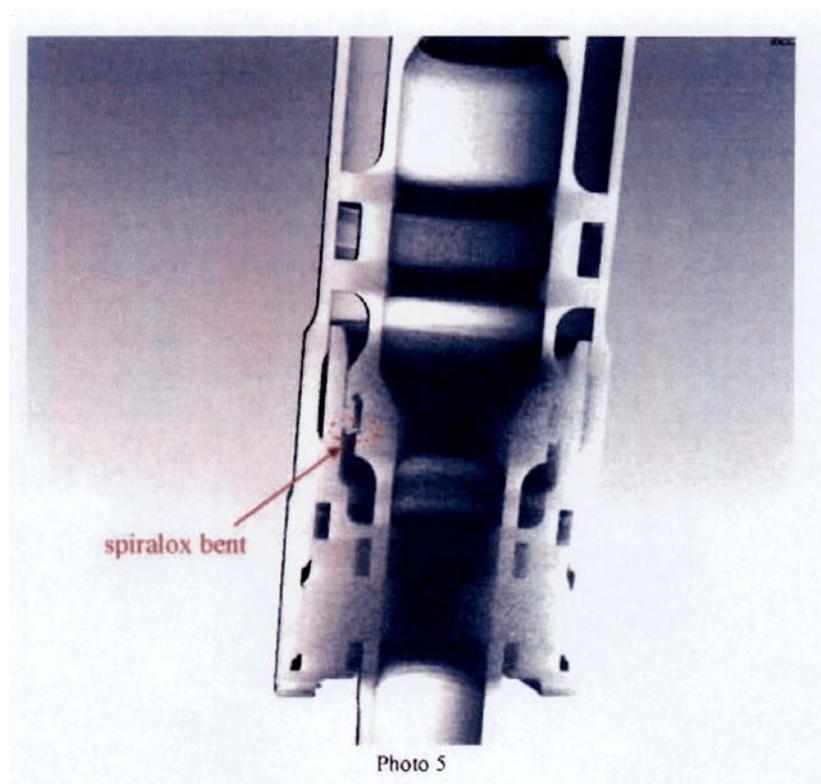
The disassembly provided full confirmation of all the above mentioned evidences on the left actuators, while on the right one, in addition of the dishing of the spiraloX, it showed some presence

of debris most likely associated with an initial deterioration of the edge of the damping housing that was also observed.

Finally, some additional concerns comes from the spiraloX dishing and some damages of the damping housing observed on the right door actuator while still showing regular and efficient performance. In fact, this condition could be thought as representative of an early stage of ongoing degradation that may lead to failure in an unknown number of cycles.

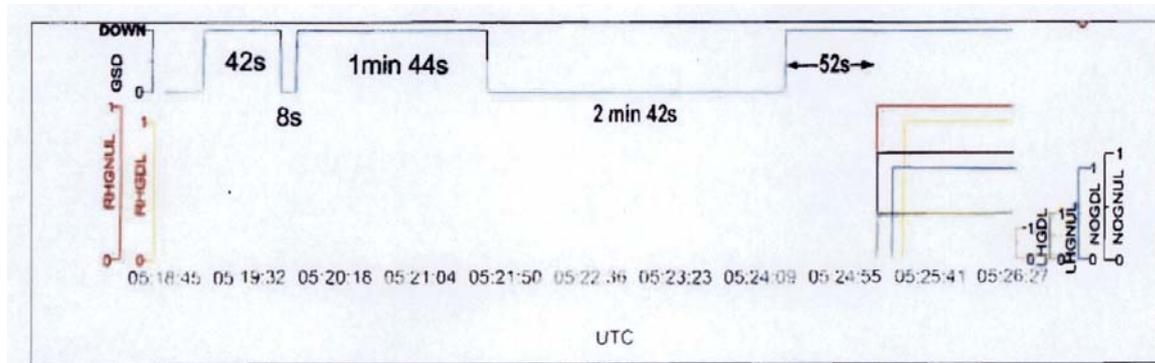
- recycle of the landing gear by moving the lever in the “UP” position for 8”, followed by repositioning it in the “DOWN” position during 1’44”;
- L/G lever moved again in the “UP” for 2’42”;
- L/G lever repositioned “DOWN”;
- 52” later, activation of gravity extension.

This sequence of actions seems in disagreement with the OEB 209/1 dated Feb 2011 and following modifications (OEB 44.00 dated 25 Nov 11 and OEB 44.01A issued on 30 May 2012) that recommends the flight crew, if ECAM triggers the “L/G GEAR NOT DOWNLOCKED” warning, to wait for 2 minutes after the recycling of the landing gear, before extending the landing gear by gravity.

In order to avoid excessive workload in stressful condition like an emergency landing due to L/G not locked, it would be advisable to require that the content of the OEB 209/1 (and its following modifications) and associated point in EASA AD 2011-0069R1 to be included in the related abnormal and emergency checklists.

In order to avoid any possible flightcrew misinterpretation about the effective meaning of the 2 minutes waiting time after recycling required to activate the L/G gravity extension, it would be advisable to review the activation procedure; in particular it is recommended to specify that the freefall mechanism must be activated after a minimum time of 2 minutes with the lever kept in the lower position, and no other shorter intermediate recycles are allowed.

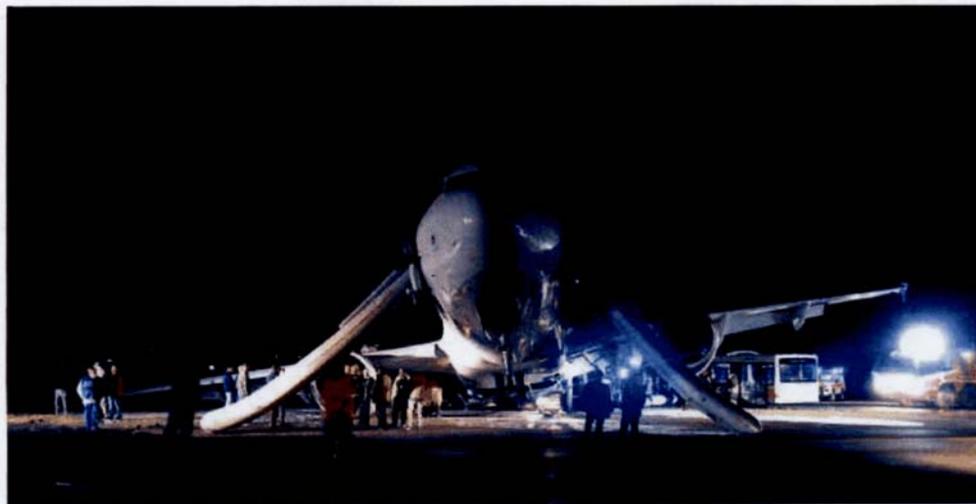
Approaching Rome Fiumicino airport RWY 16L, the aircraft touched down on the runway at 19.00 UTC with the right LG only partially extracted (picture 1). At landing, the mass of aircraft was 58.864 kg (DFDR data).

The flight crew shutoff both engines just before touchdown. The aircraft came to rest after scraping the right engine just few meters off the runway (RH side); the subsequent evacuation was uneventful and no injuries were suffered.

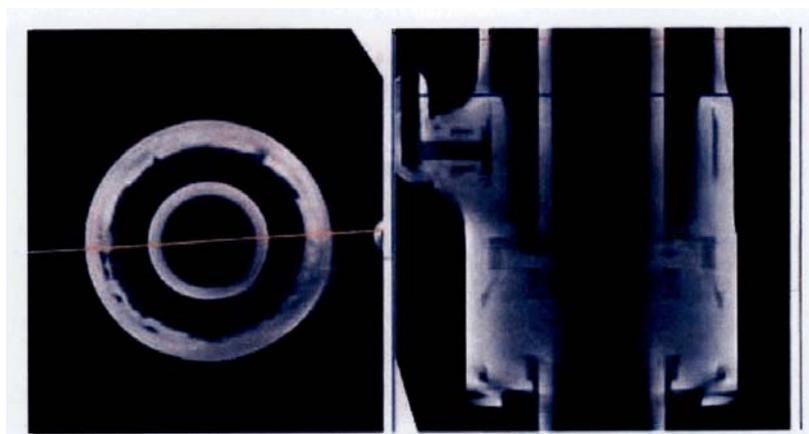
The following CT scan carried out at Astrium facilities (Bordeaux, France) confirmed this condition and clarified that only the retaining ring was present on the damaged area. In addition damages on the lip of the damping housing were detected (picture 4).

Picture 4: evidences from CT scan.

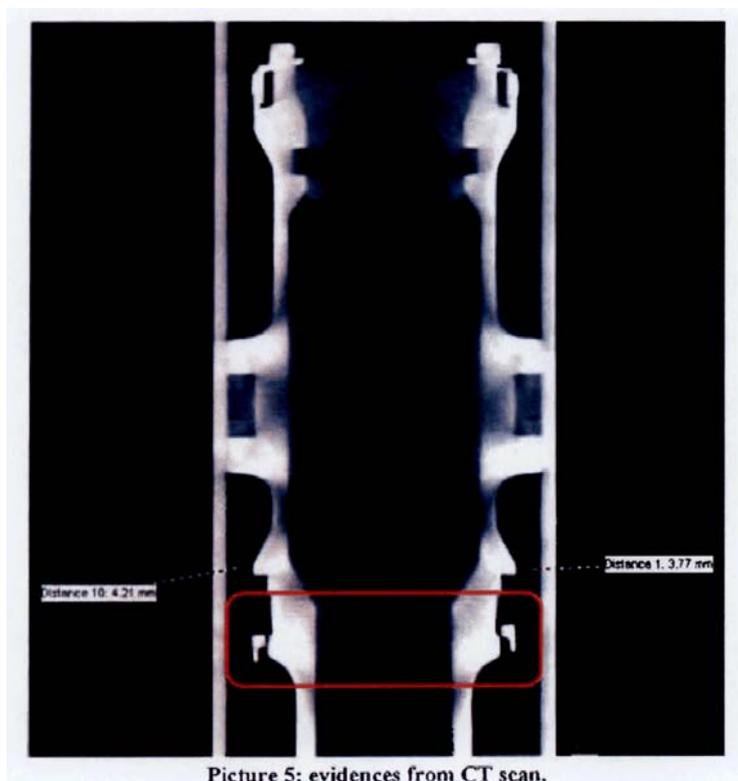
The retaining ring has been found out of the design position (picture 5)

Picture 5: evidences from CT scan.

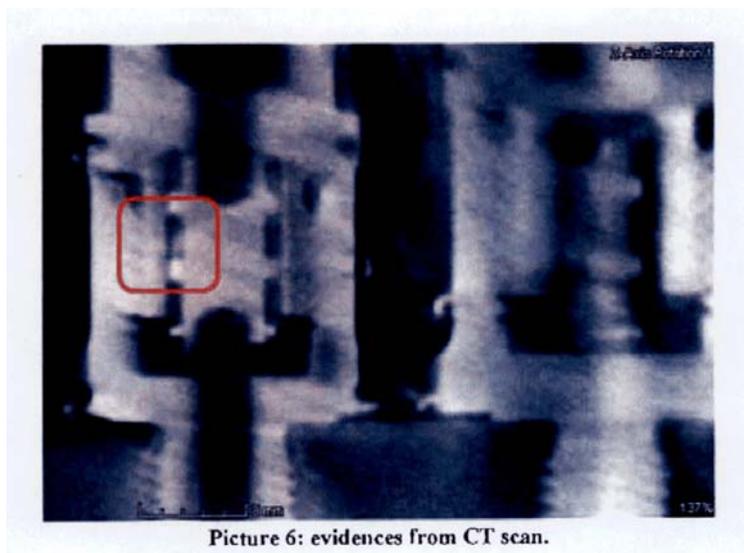
Presence of one debris is showed on picture 6 in the restrictor area (retractor one).
CT scan of the left door actuator (not failed one) showed all internal components in their correct position.

Picture 6: evidences from CT scan.

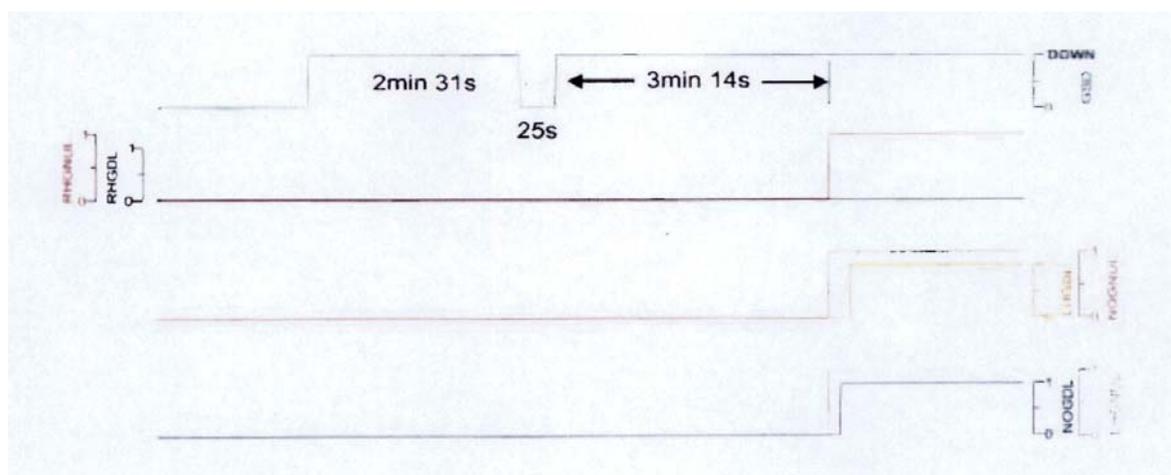
- normal extension of the L/G with lever set in “DOWN” position for 2’31” with indication of “L/G GEAR NOT DOWNLOCKED”;
- g-force manoeuvre at 1,75g (DFDR data),
- recycle of the landing gear by moving the lever in “UP” position for 25”, followed by repositioning it “DOWN”;
- 3’14” later, activation of gravity extension.

This sequence of actions shows that the crew recycled the landing gear lever once and waited for more than 2 minutes with the gear selected down before starting the landing gear free fall procedure, as requested by the OEB 209/1 dated Feb 2011 and following modifications (OEB 44 00 dated 25 Nov 11 and OEB 44 01A issued on 30 May 2012) that recommends the flight crew, if ECAM triggers the “L/G GEAR NOT DOWNLOCKED” warning, to wait for 2 minutes after the recycling of the landing gear, before extending the landing gear by gravity.

Picture 9: L/G timing commands from FDR data.
