RAPPORTO INFORMATIVO

SULL'ATTIVITÀ SVOLTA DALL'AGENZIA NAZIONALE PER LA SICUREZZA DEL VOLO

(Anno 2012)

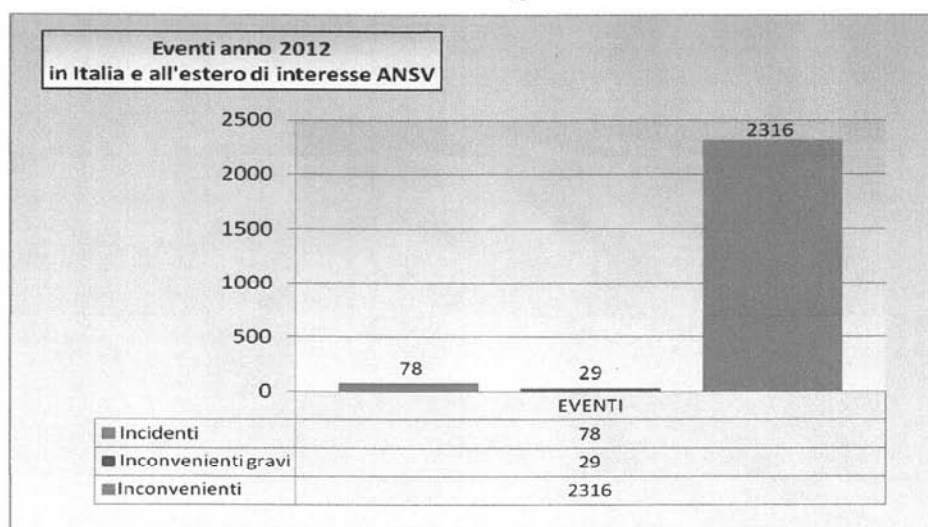
Anno 2012: eventi segnalati all'ANSV

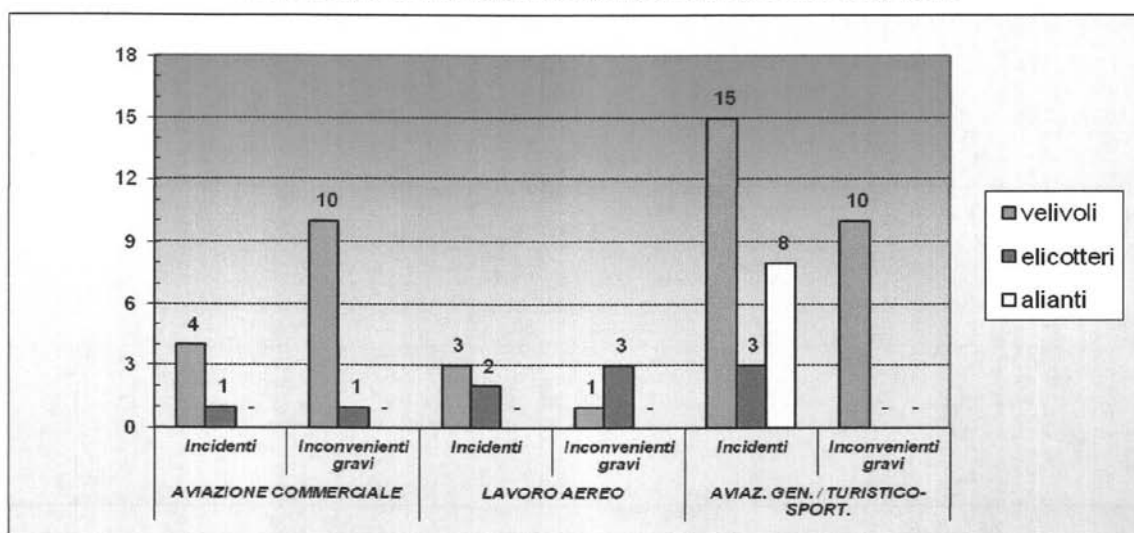
Inchieste aperte dall'ANSV nel 2012 suddivise per settore operativo

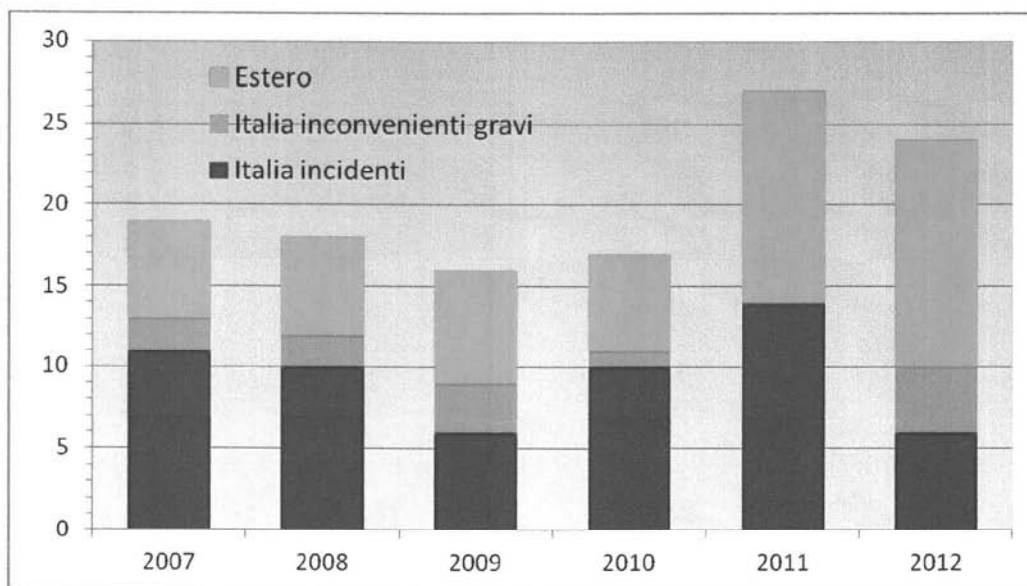
Distribuzione nel periodo 2007-2012 di eventi di interesse ANSV relativi al settore elicotteristico

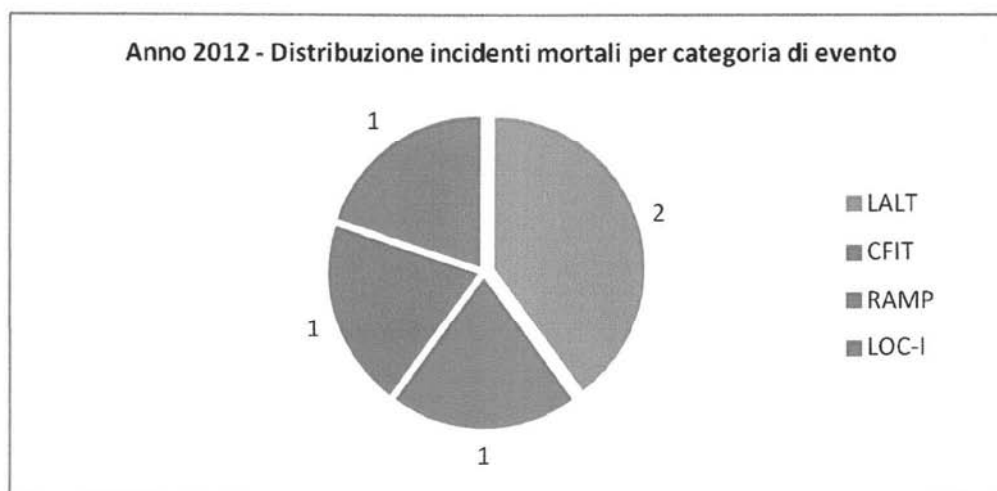
Come già osservato in passato, le categorie di evento che con maggiore frequenza portano ad un incidente, spesso mortale, sono: CFIT (Controlled Flight Into or Toward Terrain), LOC-I (Loss of Control-In Flight) e LALT (Low Altitude Operations). Ciò trova conferma nel grafico sottostante, dove sono analizzati i 5 incidenti mortali verificatisi in Italia nel 2012.

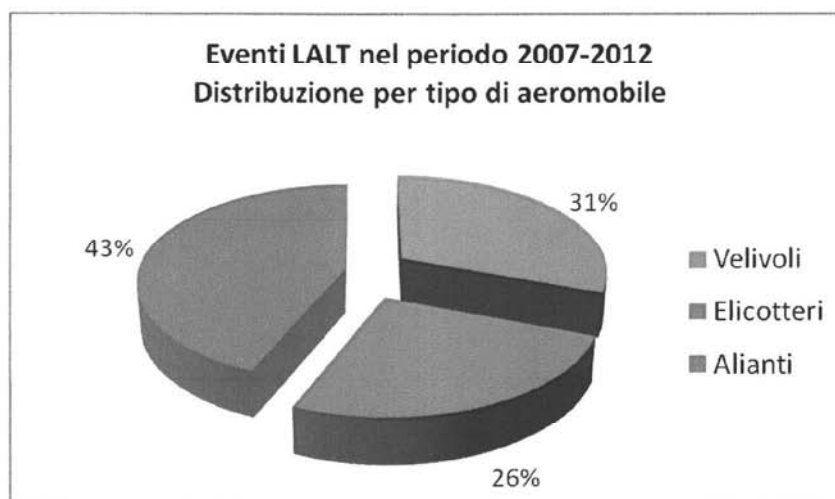
Il seguente grafico rappresenta invece la distribuzione percentuale di tali eventi per le diverse tipologie di aeromobile.

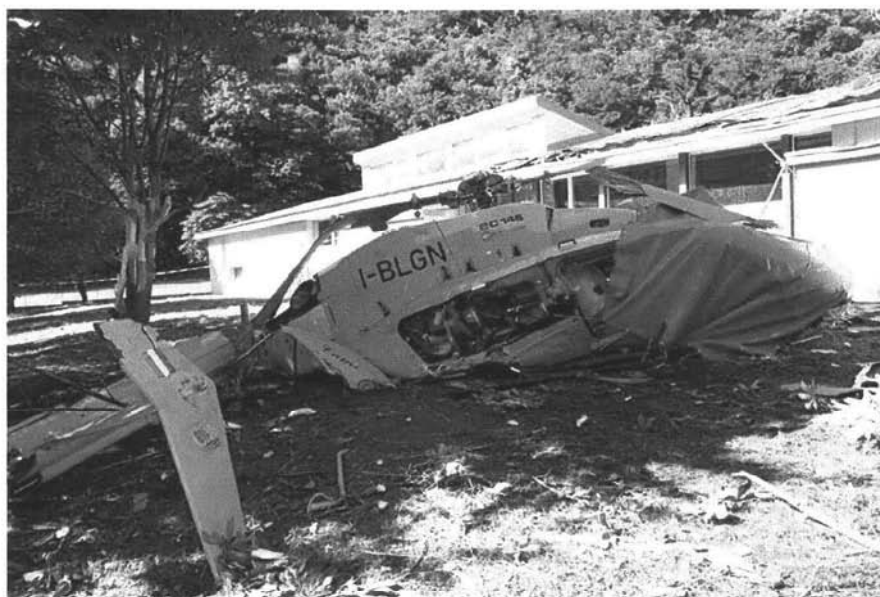
Il giorno 21 luglio 2012, alle ore 14.52 UTC, l'elicottero modello Eurocopter EC145 marche di identificazione I-BLGN, nel corso di una operazione HEMS, nel comune di Morbegno (SO), urtava i cavi di un elettrodotto, precipitando al suolo.

Primo piano dell'EC145 marche di identificazione I-BLGN sul luogo dell'incidente.

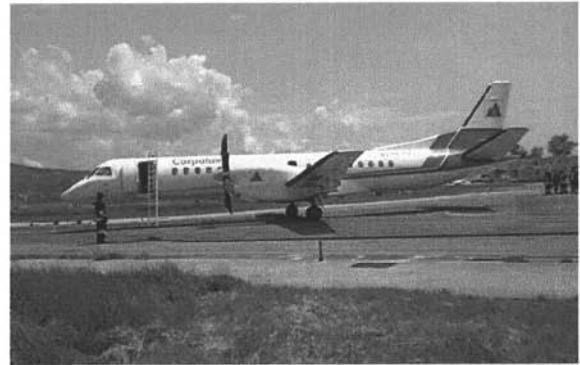
A sinistra, il punto in cui è occorso l'evento; a destra, vista laterale del velivolo dopo la evacuazione.

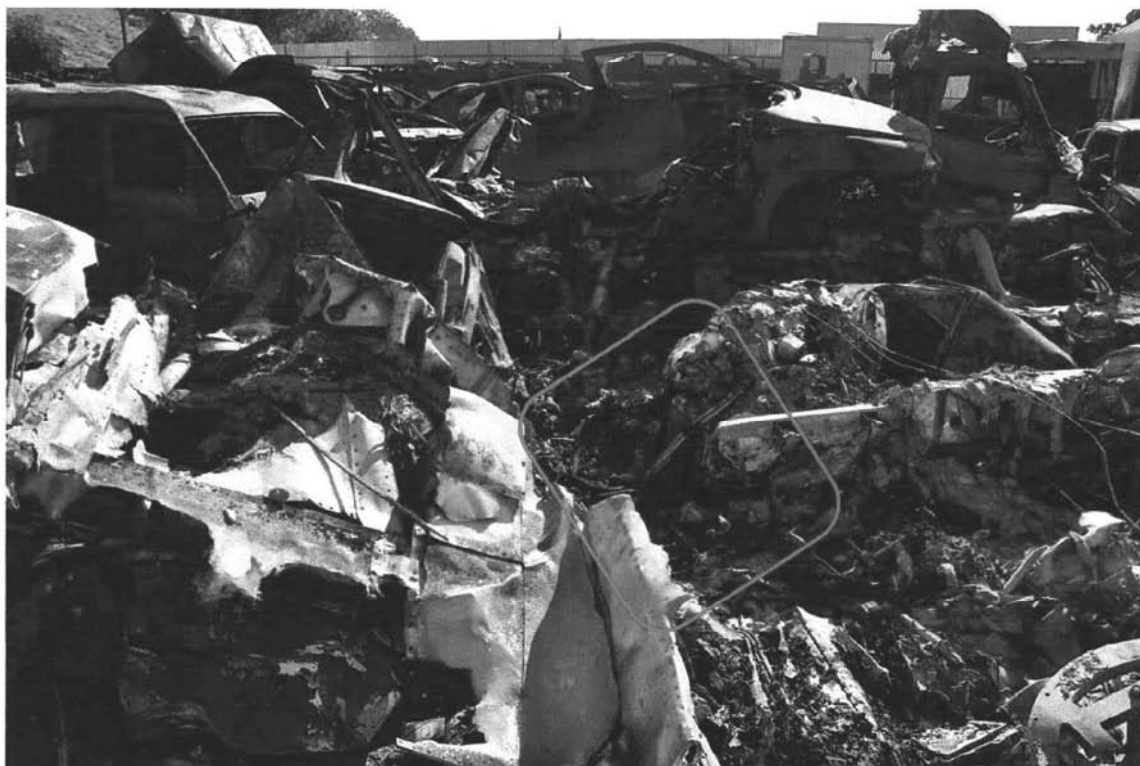
L'ANSV, sebbene intervenuta sul luogo dell'incidente in tempi ristretti, constatava che l'incendio aveva distrutto gran parte del relitto, con la conseguente perdita di evidenze utili all'inchiesta di sicurezza.

Evidenziato in rosso quello che resta della cabina di pilotaggio dell'I-EJRA.

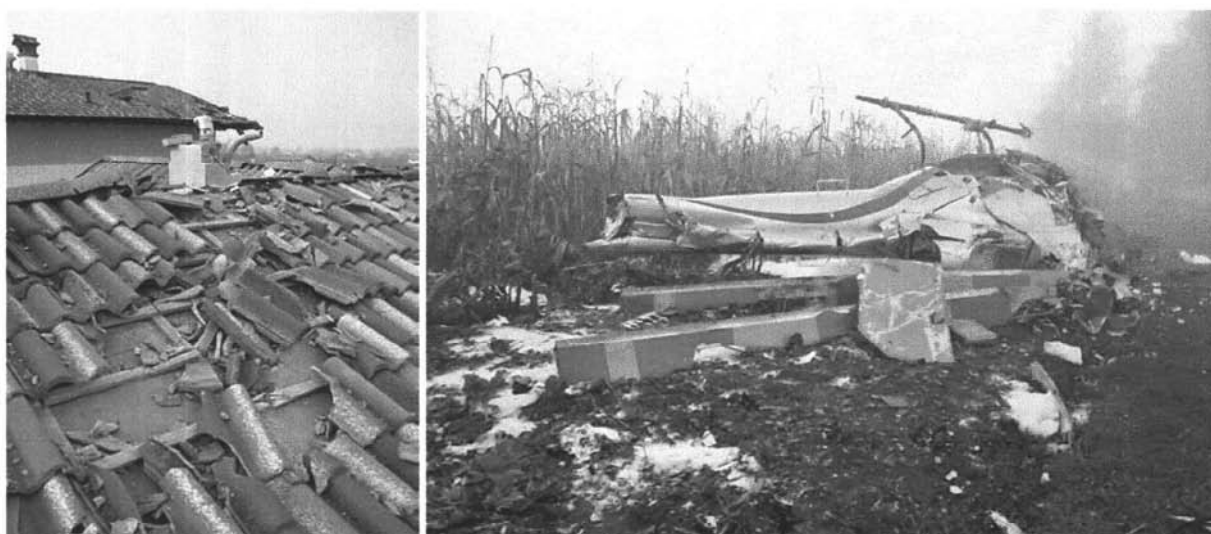
A sinistra, segni di impatto dell'elicottero I-MIAE sul tetto di una casa; a destra, l'elicottero dopo l'incidente.

Dopo appena 44 secondi di volo, l'elicottero urtava con la coda il comignolo di un'abitazione, tranciava quindi un vicino cavo elettrico a bassa tensione ed impattava infine rovinosamente al suolo, andando completamente distrutto. I due occupanti perdevano la vita. Le immagini video registrate dalla citata telecamera hanno consentito di acquisire la situazione dello scenario operativo sino al momento dell'impatto al suolo.

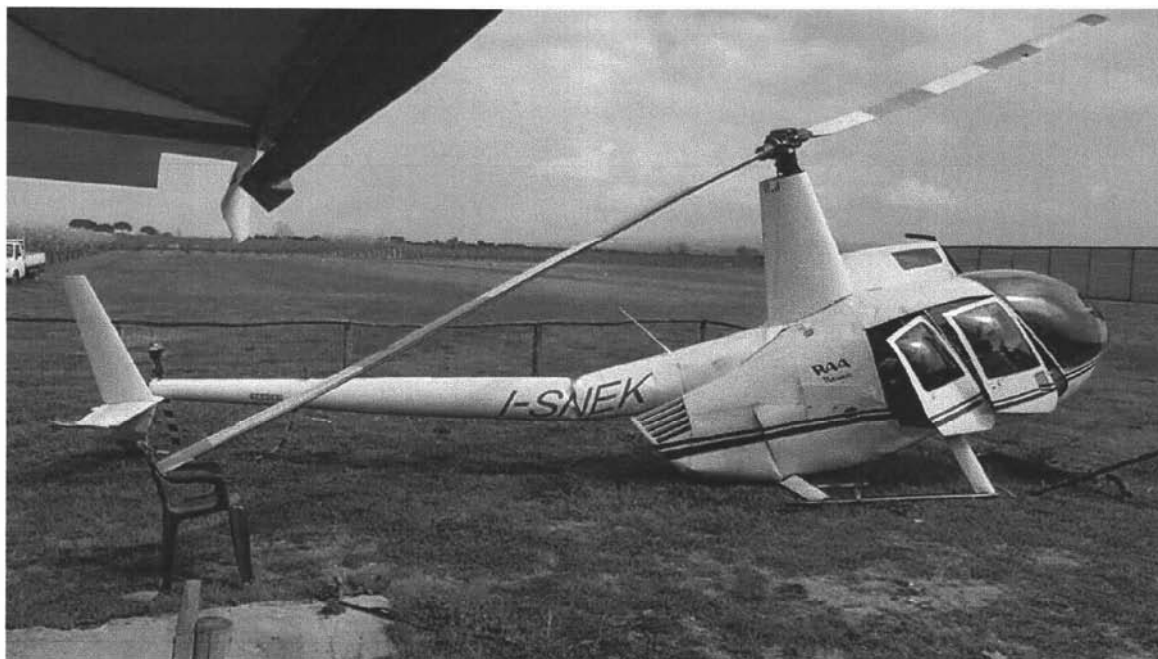
Il Robinson R44 marche di identificazione I-SNEK dopo l'incidente.

La causa dell'incidente, come accertato dall'inchiesta, è riconducibile ad una perdita di controllo dell'aeromobile da parte del pilota durante l'innalzamento in volo da una piattaforma mobile di dimensioni ridotte. Tale situazione è stata innescata da una inadeguata gestione da parte dello stesso pilota delle operazioni di messa in moto dell'elicottero; in particolare, il pilota, nel convincimento di non dover andare in volo, non ha applicato le procedure contemplate dal *Pilot's Operating Handbook*.

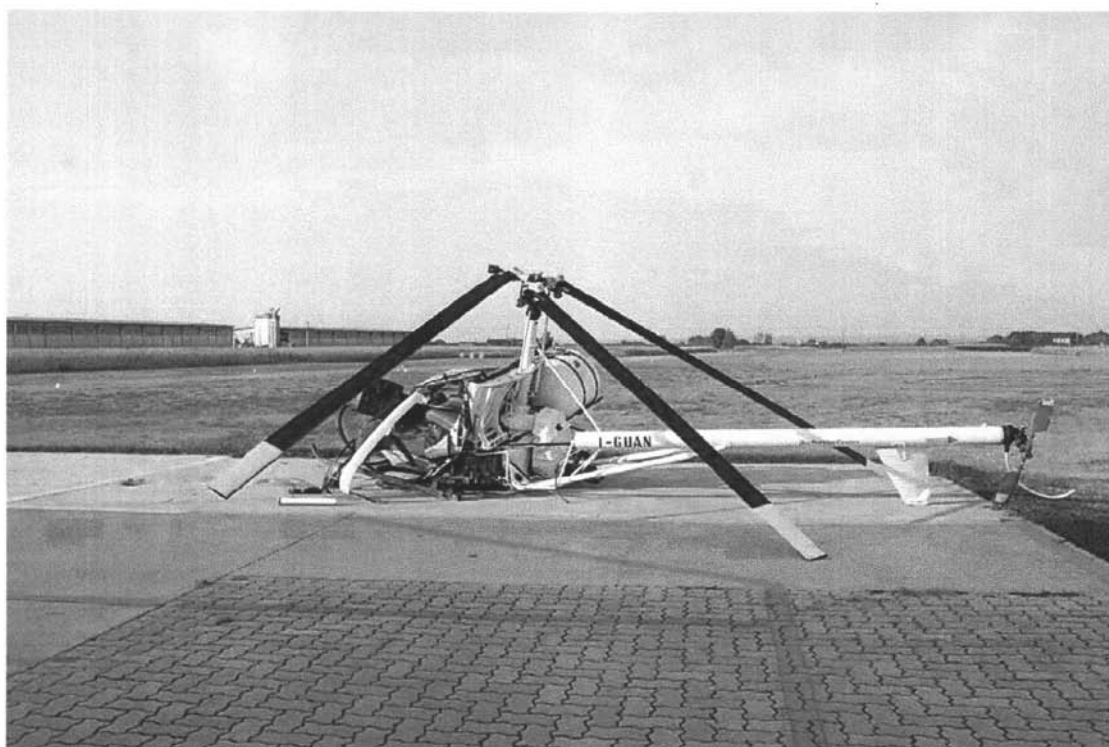
L'I-GUAN dopo l'incidente a seguito di *ground resonance*.

L'analisi del relitto ha evidenziato la presenza di danneggiamenti identificativi di un evento relativo a *ground resonance*, in particolare: segni di interferenza dovuta ad una anomala sollecitazione all'interno degli smorzatori delle pale del rotore principale, *tail boom* completamente separato dalla struttura, danni minori sulle pale del rotore principale, tettuccio anteriore frantumato con resti proiettati in avanti rispetto al relitto.

Le prove effettuate sui *damper* dei pattini di atterraggio, in collaborazione con la casa costruttrice dell'elicottero, hanno permesso di identificare nella eccessiva carica di liquido idraulico degli stessi (oltre il limite previsto dal relativo Manuale di manutenzione) la causa dell'innescarsi del citato fenomeno (*ground resonance*). Il controllo dell'efficienza di questi componenti è infatti indicato come essenziale sul Manuale di manutenzione e sul *Pilot Flight Manual* per scongiurare l'innescamento di fenomeni di questo tipo.

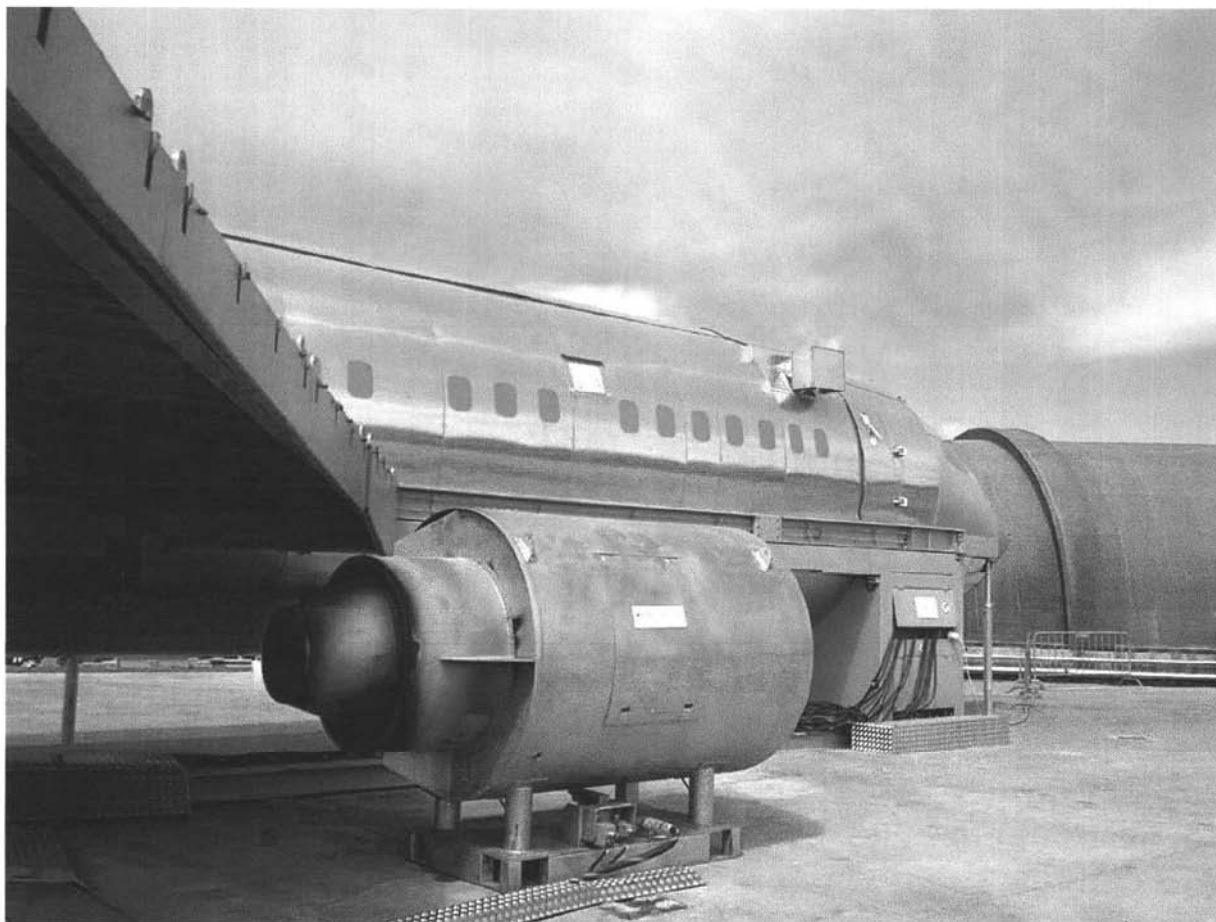
Il simulatore di incendio aeroportuale ARFF in occasione della presentazione il 17 aprile 2012 presso la SFO dei Vigili del fuoco a Montelibretti.

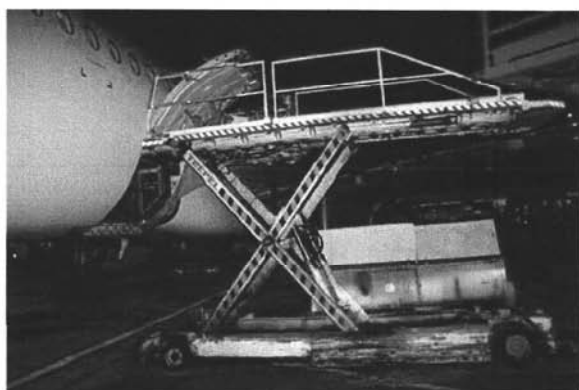
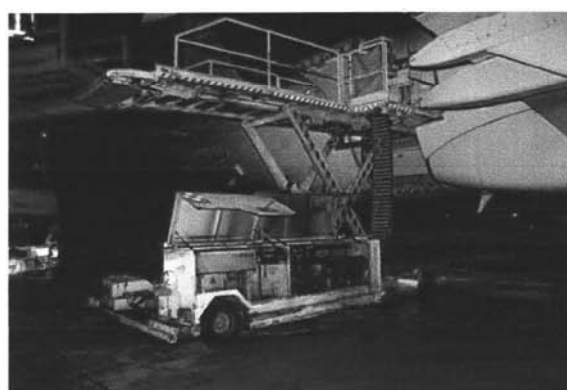
Incidente di rampa occorso a Roma Fiumicino l'11.11.2012: vista del *trans-loader* e dell'A320 marche CS-TNL.

Nonostante la interferenza con il portellone, il piano continuava il suo movimento verso l'alto, scardinando il portellone stesso per arrestarsi in contrasto con il longherone superiore del portello di stiva.

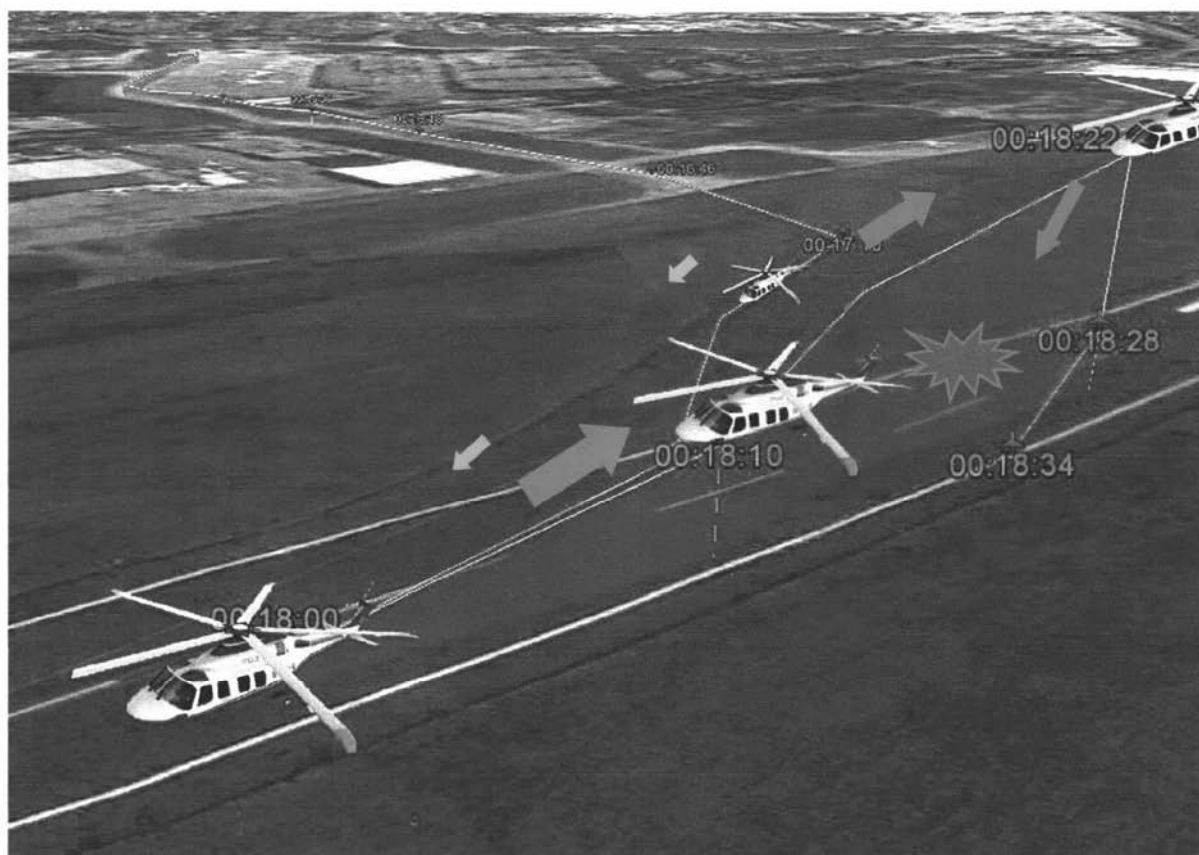
Ricostruzione *path* elicottero 9M-WAJ sull'aeroporto di Kuala Lumpur (Malesia).

In particolare, è stata fornita alla predetta autorità una completa analisi dei dati scaricati dal registratore di bordo dell'aeromobile in questione, insieme ad una ricostruzione grafica, ambientata sull'aeroporto di Kuala Lumpur "Sultan Abdul Aziz Shah", che evidenzia il percorso seguito dall'elicottero e la prua mantenuta da quest'ultimo.

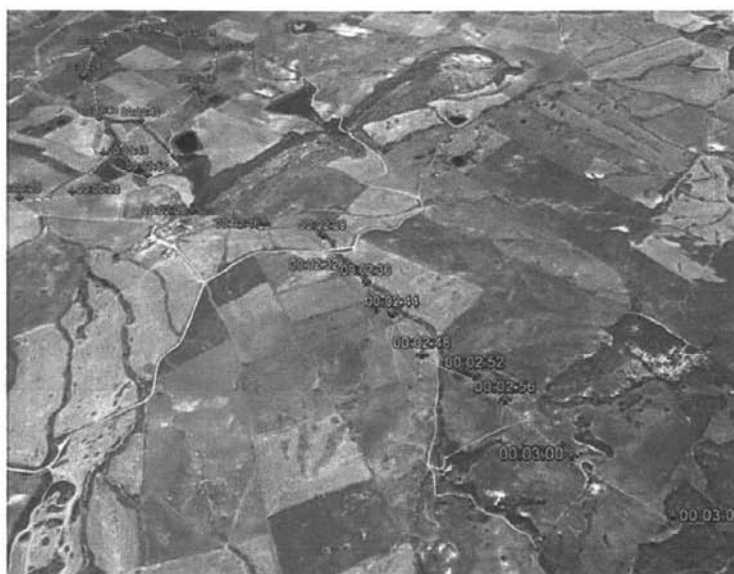
Ricostruzione *flight path* in presenza di dati GPS ricavati da FDR in maniera parziale.

Nel caso invece dell'AS 365N3, stante l'inattendibilità dei dati GPS presenti nel SSCVFDR, l'ANSV non aveva la disponibilità di uno dei due parametri di registrazione dei dati di posizione. Nello specifico, i dati di latitudine e longitudine vengono registrati in due parti differenti: MSP (Most Significant Part) e LSP (Least Significant Part); per entrambi i dati (longitudine e latitudine), la registrazione della parte MSP non è avvenuta correttamente, determinando così una non univoca identificazione della posizione dell'elicottero nell'ultimo volo. La traiettoria è stata quindi ricostruita utilizzando i dati correttamente registrati nella parte LSP e due punti certi della traiettoria.

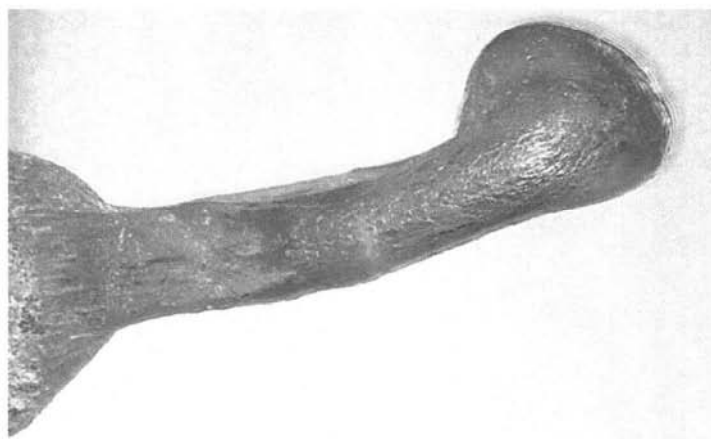
AW109E: forma del bulbo modificata dalle alte temperature raggiunte nel post impatto.

Lo stato molto compromesso dei bulbi ha quindi imposto una revisione del processo di analisi seguito normalmente nel caso di bulbi integri. Il risultato ottenuto è stato molto soddisfacente, consentendo di acquisire l'evidenza dello stato dei bulbi al momento dell'impatto dell'elicottero.
