# SENATO DELLA REPUBBLICA

## RAPPORTO

SULL'ATTIVITÀ SVOLTA DALL'AGENZIA NAZIONALE  
PER LA SICUREZZA DEL VOLO

(Anno 2010)

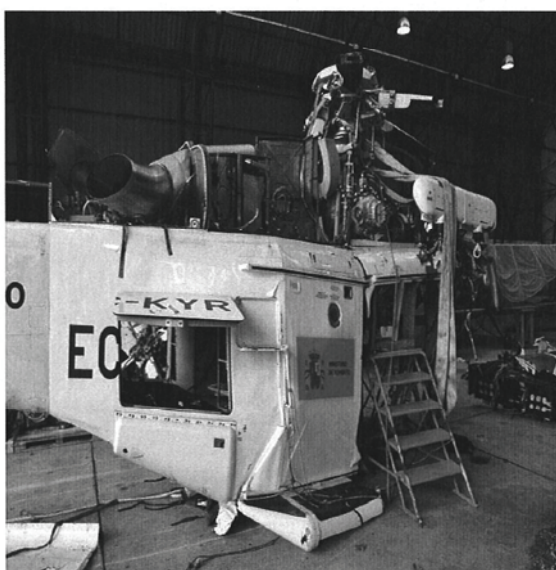
**Il relitto dell'AW 139 EC-KYR.**

L'incidente è avvenuto a circa 4,5 miglia nautiche a Sud dell'aeroporto di Almeria, alle ore 20.16 locali in condizioni di luce notturna, durante la fase di rientro da una missione di addestramento nelle operazioni di ricerca e soccorso in mare. Nell'impatto l'aeromobile ha riportato danni sostanziali, la cui riparazione supera la convenienza economica. Delle 4 persone presenti a bordo dell'elicottero 3 risultano disperse ed una gravemente ferita.

Al termine dell'ultima esercitazione prevista dalla missione, l'elicottero, con il comandante ai comandi, saliva fino ad una quota di 950 piedi e si dirigeva verso l'aeroporto di Almeria. Raggiunta la quota, l'elicottero iniziava una continua discesa con variometro che aumentava dai 500 piedi al minuto iniziali fino ai 1600 piedi al minuto poco prima dell'impatto.

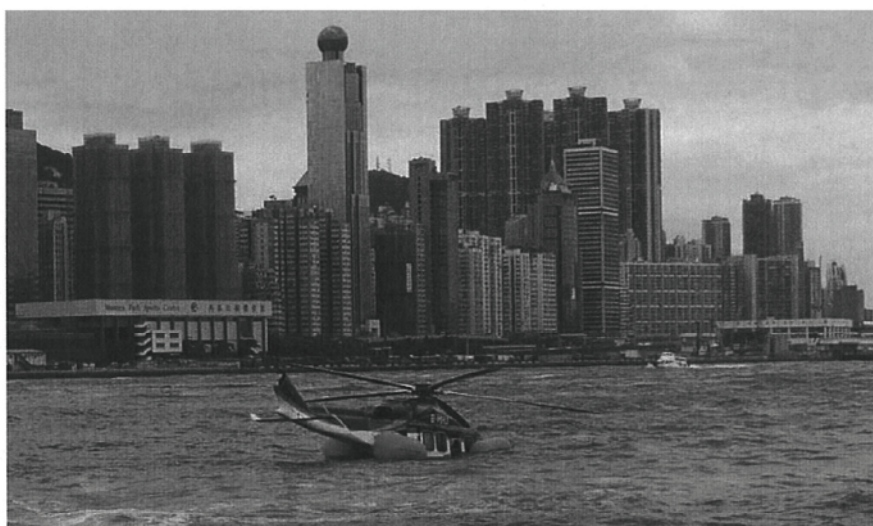
**AW 139 B-MHJ dopo l'ammarraggio e prima del rovesciamento.**

L'incidente è avvenuto circa 40 secondi dopo il decollo ed è stato causato dalla perdita improvvisa del rotore di coda, della relativa scatola di ingranaggi nonché della porzione superiore della deriva. L'elicottero, che operava un servizio di *sky-shuttle* fra Hong-Kong e Macao, è ammarato in autorotazione nella baia del Victoria Harbour di Hong-Kong a circa 370 metri dalla costa.

Il sistema di galleggianti autogonfiabili ha funzionato regolarmente, permettendo l'evacuazione dei due piloti e degli 11 passeggeri presenti a bordo, poi prontamente soccorsi dalle numerose imbarcazioni in navigazione nella baia.

Il recupero del rotore di coda nelle acque del porto ha permesso di constatare l'assenza di una delle quattro pale, che si era staccata in volo per rottura in corrispondenza della radice. Le successive indagini frattografiche, condotte sulle superfici di rottura ancora connesse al rotore, hanno indicato

Poiché dopo circa 18 minuti dall'amaraggio si è verificato il rovesciamento dell'elicottero per via di un anomalo comportamento del sistema di galleggiamento, è attualmente in corso uno specifico filone di indagine, coordinato dall'ANSV, per stabilire le cause di tale comportamento e valutare eventuali miglioramenti da apportare al sistema stesso.

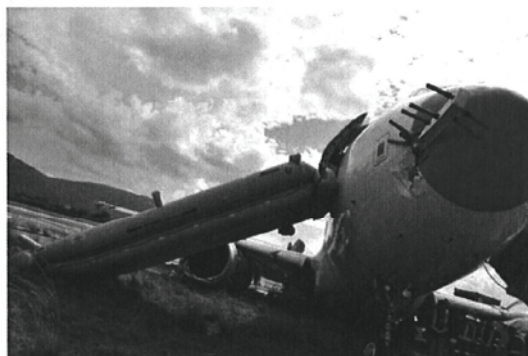
**A319 EI-EDM: alcune immagini riprese nel punto di arresto del velivolo.**

Alcuni passeggeri e alcuni membri dell'equipaggio riportavano ferite e/o lesioni non gravi.

L'aeromobile subiva gravi danni, tanto da risultare non recuperabile.

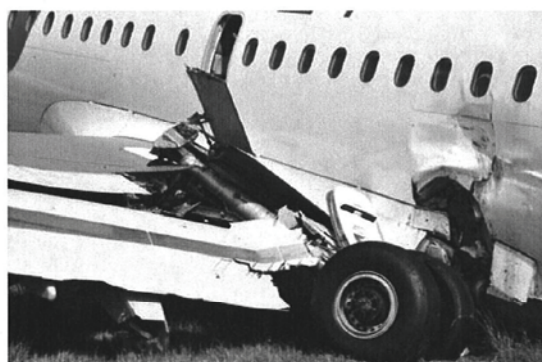
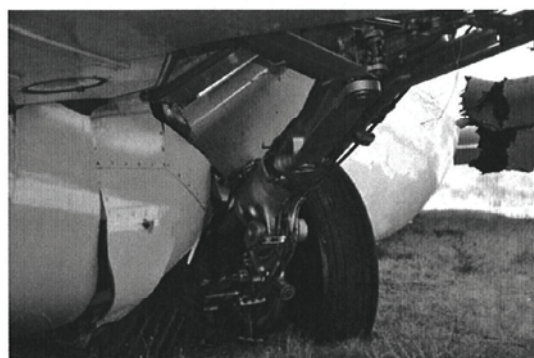
**A319 EI-EDM: particolari della semiala sinistra e del relativo carrello.**

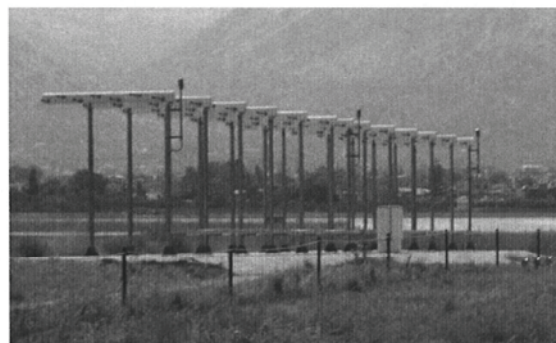
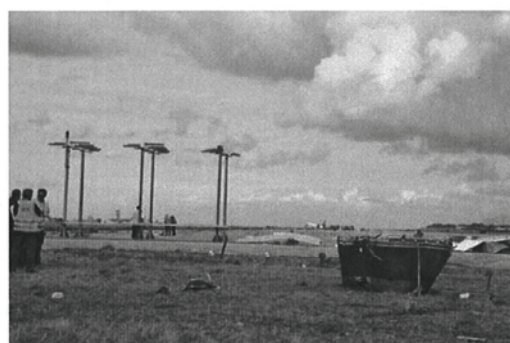
**Antenna del localizzatore della pista 25, prima (a sinistra) e dopo (a destra) l'impatto dell'EI-EDM.**

L'aeromobile, dopo l'impatto, nello scorrimento sulla pista fino al suo arresto, ha prodotto sulla pavimentazione della RESA e della pista stessa delle leggere scarificazioni.

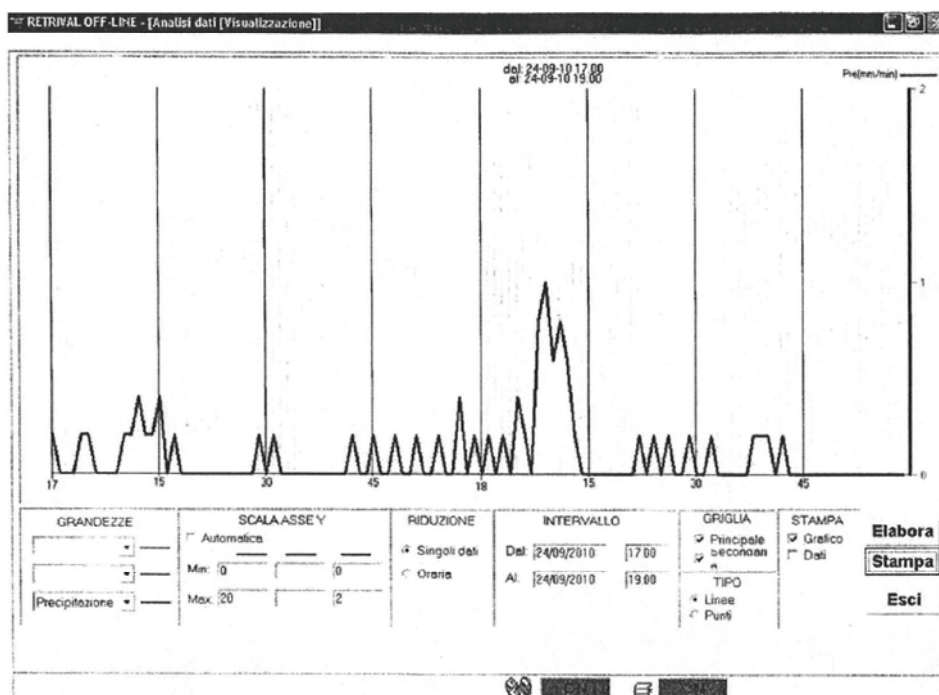
Pluviometro in mm/min dalle 17.00 alle 19.00 UTC (orario di atterraggio 18.07.35).

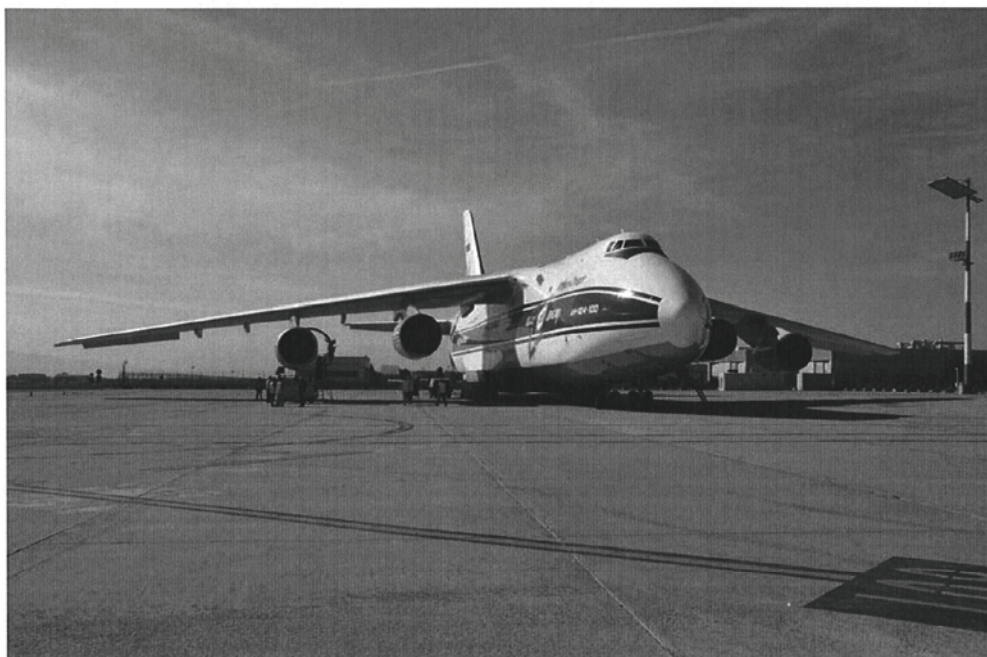
**L'AN 124-100 RA82079 ripreso dopo l'evento al parcheggio.**

Durante la corsa di decollo del velivolo AN 124-100 marche di immatricolazione RA82079, si verificava, a circa 50 nodi, un doppio *flame out* a due dei quattro motori, con conseguente arresto delle operazioni di decollo ed intervento dei Vigili del fuoco aeroportuali a seguito della presenza di fumo proveniente dai motori stessi.

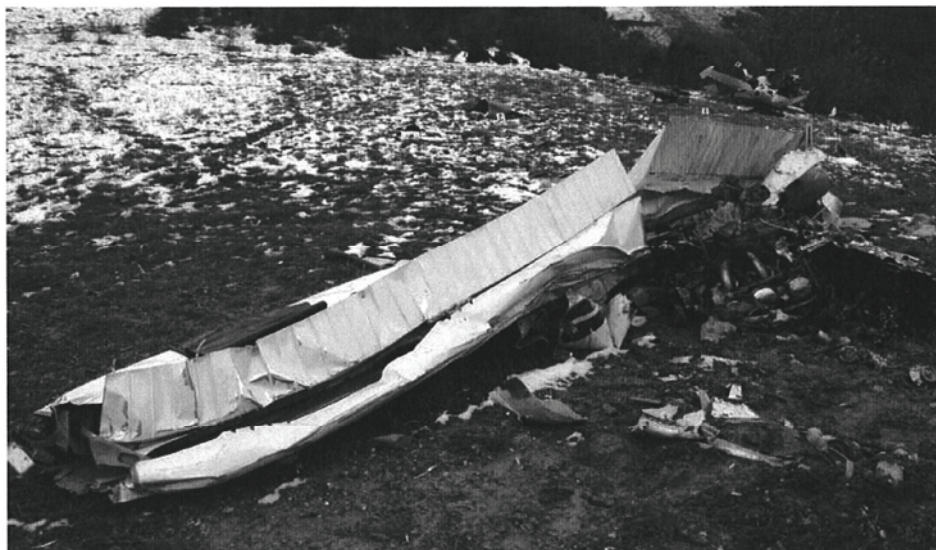
Primo piano della semiala destra.

Dall'esame delle tracce al suolo sul luogo dell'impatto, dall'esame della disposizione e proiezione dei rottami e principalmente dalla analisi delle deformazioni presenti sulla semiala destra si evince che l'aeromobile ha impattato contro il suolo con un assetto di volo picchiato di circa 90°, con una traiettoria di impatto di circa 90°, con una velocità di impatto molto elevata e privo della semiala sinistra.

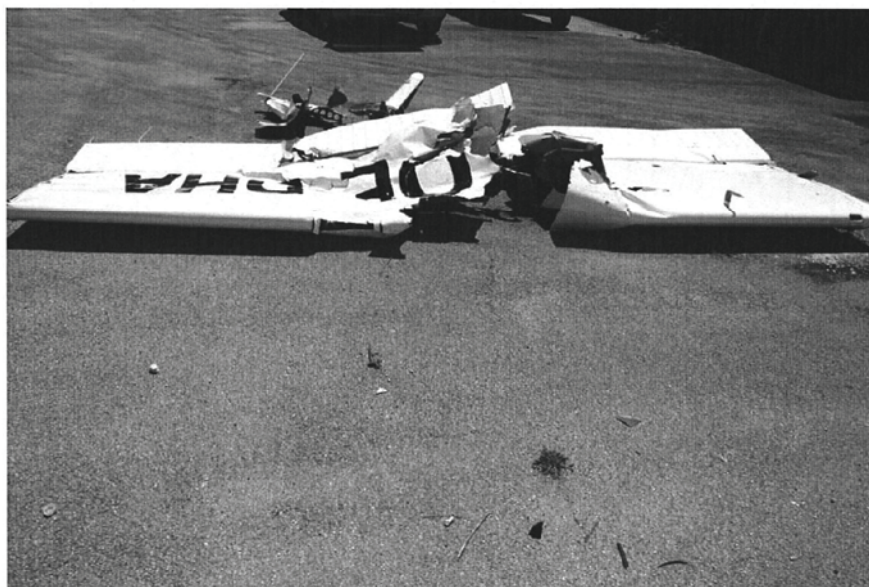
**Ricostruzione della semiala sinistra.**

Da una tale distribuzione dei rottami si evince che il distacco in volo della semiala è avvenuto dapprima attraverso la separazione della estremità, seguita immediatamente dalla restante parte della stessa semiala. Il distacco della estremità è avvenuta per cedimento del longherone alare in prossimità del vincolo con il montante di controventatura, così come il distacco della radice dalla fusoliera è avvenuto per cedimento dei propri vincoli sulla fusoliera stessa.

Il distacco della semiala ha comportato la perdita di controllo dell'aeromobile da parte del pilota. Il conseguente impatto al suolo è avvenuto con aeromobile in caduta balistica e ad alta velocità.

Dall'esame delle rotture riscontrate sui frammenti della semiala sinistra non sono stati rilevati elementi di rotture progressive (fatica), ma esclusivamente cedimenti e deformazioni dovuti a sovrasollecitazioni delle strutture con lacerazioni degli elementi di forza e delle lamiere di rivestimento. Non sono state rilevate, tra l'altro, evidenze di urti contro ostacoli o oggetti di qualsivoglia natura.

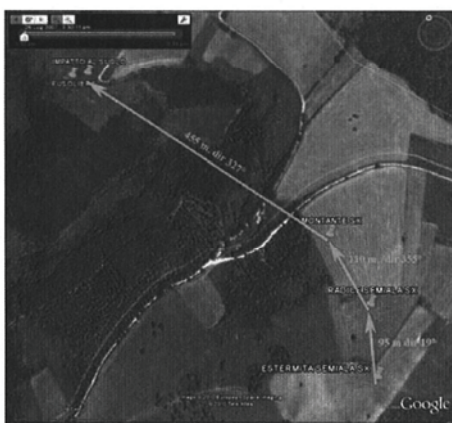
**Linea di ricaduta dei rottami.**

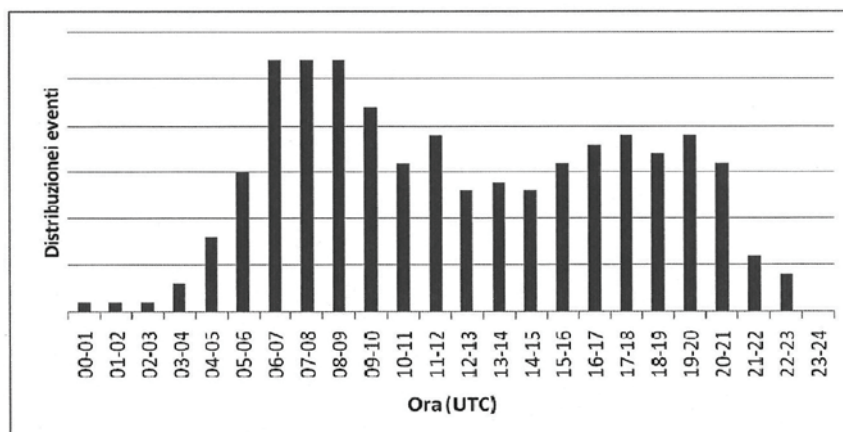
Figura 2.

La distribuzione per fascia oraria conferma i trend secondo cui nel corso della giornata si verificano due picchi: uno, più pronunciato, tra le ore 06.00 e le 09.00; l'altro, nell'arco del pomeriggio-sera, fra le 17.00 e le 20.00 (figura 2).

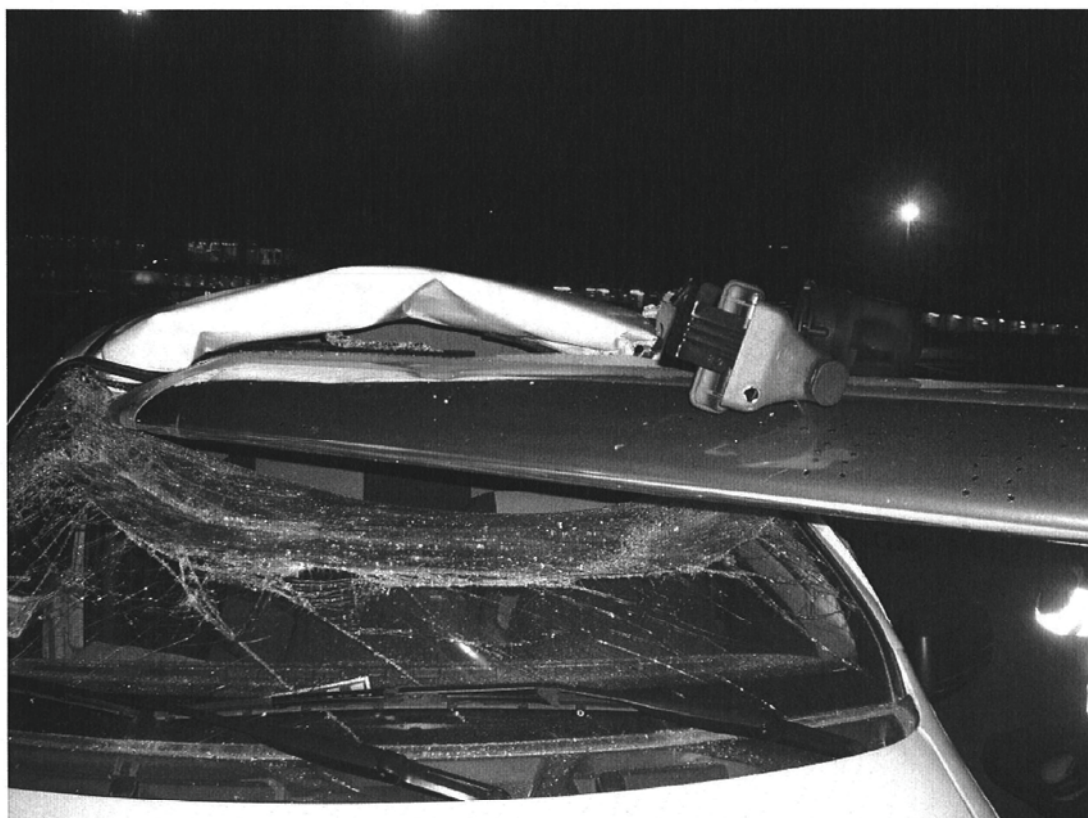
**Danni provocati da un incidente di rampa.**

La causa di tali eventi è riconducibile pressoché totalmente al fattore umano e denota l'esistenza di criticità nella formazione del personale impiegato dai gestori aeroportuali e dai fornitori di servizi di assistenza a terra agli aeromobili, oltre a una non sufficiente attenzione nella gestione delle operazioni.

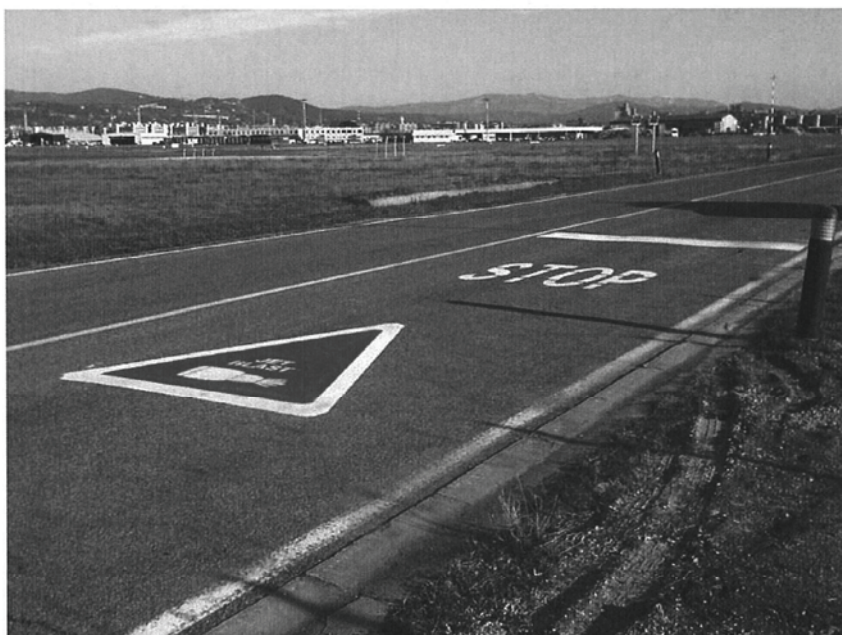
Segnaletica orizzontale apposta sulla strada perimetrale dopo l'evento del 21.1.2011 per richiamare l'attenzione sul rischio del *jet blast*.

Dopo l'evento illustrato il gestore aeroportuale ha provveduto ad istituire una idonea segnalazione sulla strada perimetrale, finalizzata ad evidenziare il rischio correlato al *jet blast*.

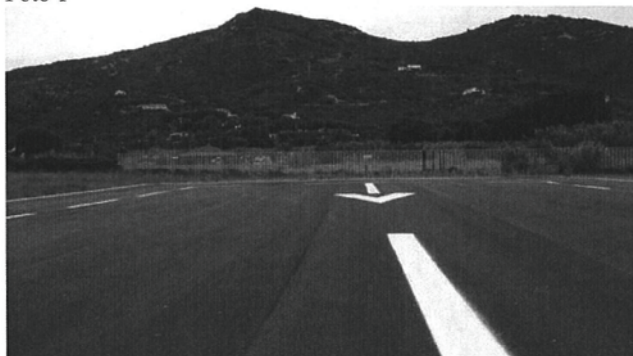
Foto 1

Particolare della recinzione in corrispondenza testata pista 16.

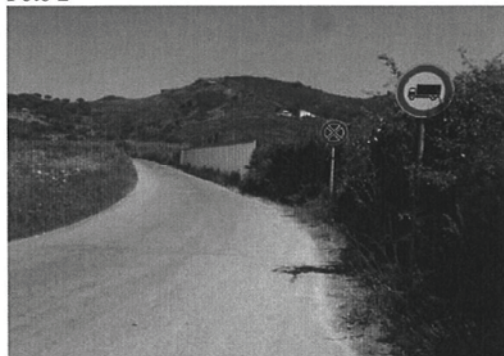
Foto 2

Segnaletica presente in corrispondenza testata pista 16.
